# RAPPORT D'ENQUÊTE SUR LA SÉCURITÉ DU TRANSPORT AÉRIEN A22A0067

## COLLISION AVEC LE RELIEF

Piper PA-46-350P, N5EQ  
Immatriculation privée

Aéroport de Goose Bay (Terre-Neuve-et-Labrador), 2,5 NM SW  
14 décembre 2022

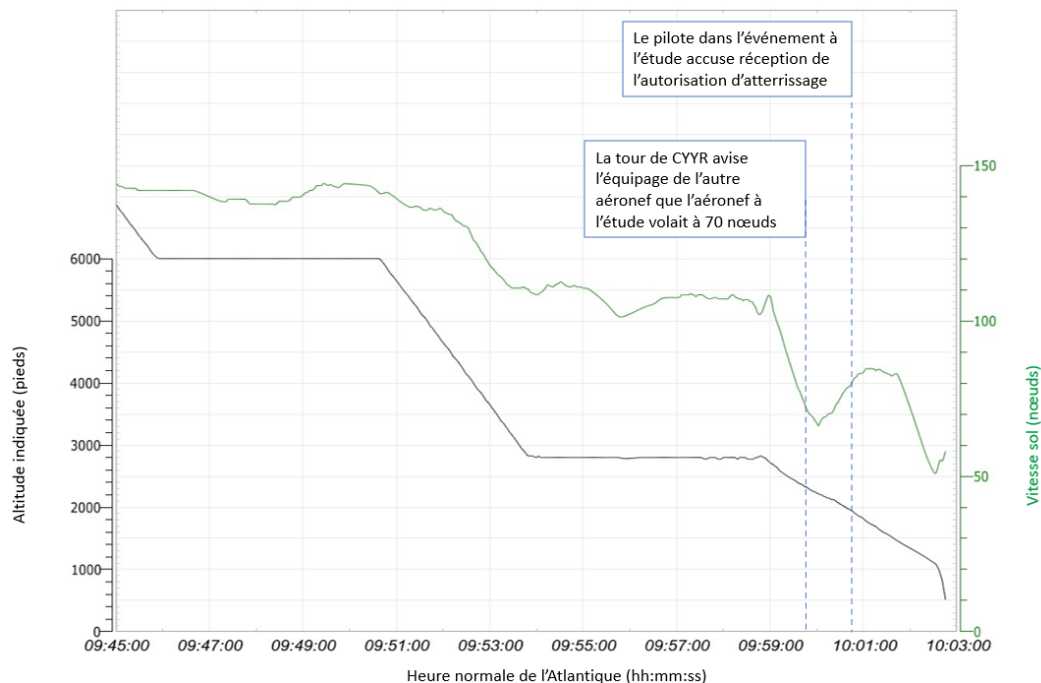
Vers 9 h 58, l'aéronef a franchi le repère d'approche finale/point de cheminement d'approche finale FAFKO à 2800 pieds ASL, à une vitesse sol<sup>4</sup> de 104 nœuds, et il a entamé la descente finale. Même si la descente a maintenu un profil constant de 3°, la vitesse sol a diminué de façon continue pendant environ 60 secondes. À 9 h 59 min 50 s, la tour de CYJR a avisé l'équipage d'un autre aéronef qu'il était deuxième pour l'approche vers la piste 08 et qu'il suivait l'aéronef à l'étude, qui se trouvait à 7 milles en finale à 70 nœuds. L'équipage de l'autre aéronef a répondu qu'il allait réduire sa vitesse. La vitesse sol de l'aéronef à l'étude, qui avait diminué pour passer à 67 nœuds, s'est mise à augmenter alors même que l'aéronef maintenait un profil d'approche constant de 3° (figure 1).

Figure 1. Tracé des données du système de surveillance dépendante automatique en mode diffusion obtenues de NAV CANADA, avec annotations indiquant l'heure des communications avec les services de la circulation aérienne (Source : BST)

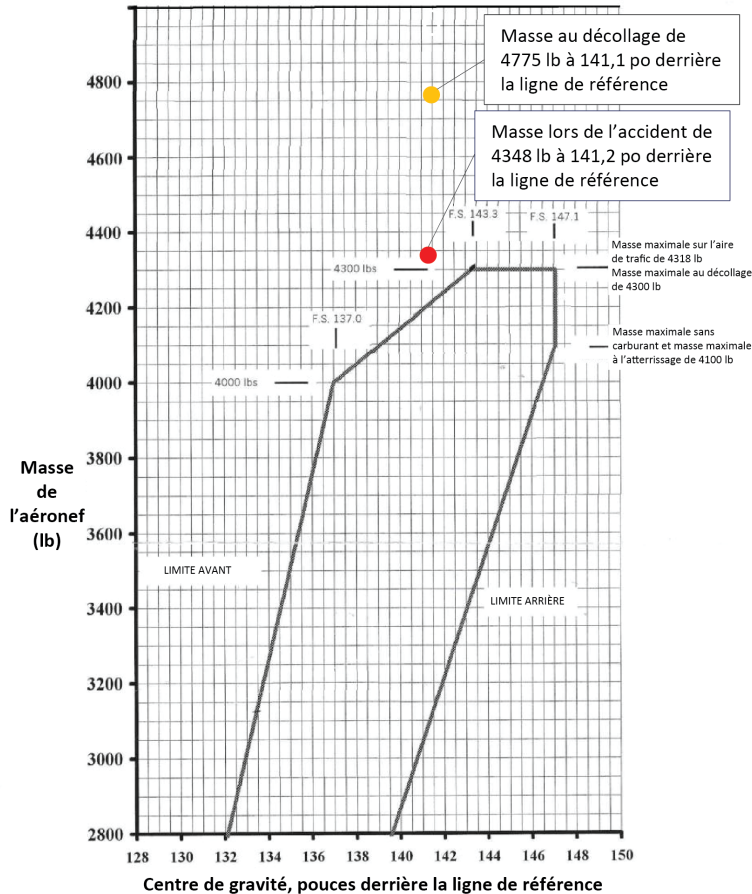
calculé que, au moment de l'accident, la masse de l'aéronef était d'environ 4348 livres, avec un centre de gravité estimé à 141,2 pouces derrière la ligne de référence (figure 2).

Figure 2. Graphique montrant la masse et le centrage de l'aéronef au décollage et au moment de l'accident par rapport aux limites de référence du fabricant pour la masse et le centrage (Source : JetPROP, LLC, JetProp DLX Pilot's Operating Handbook and FAA Approved Airplane Flight Manual [1<sup>er</sup> juillet 2014], dernière page de la section 6 : Weight and balance, avec annotations du BST)

La masse totale de l'aéronef était supérieure à la masse maximale autorisée au décollage; toutefois, il n'a pas été possible de déterminer si le chargement de l'aéronef a contribué à la perte de maîtrise lors de l'événement à l'étude.

Il est rappelé aux pilotes que le chargement d'un aéronef au-delà des limites approuvées peut avoir des effets néfastes sur sa manœuvrabilité et sa performance.

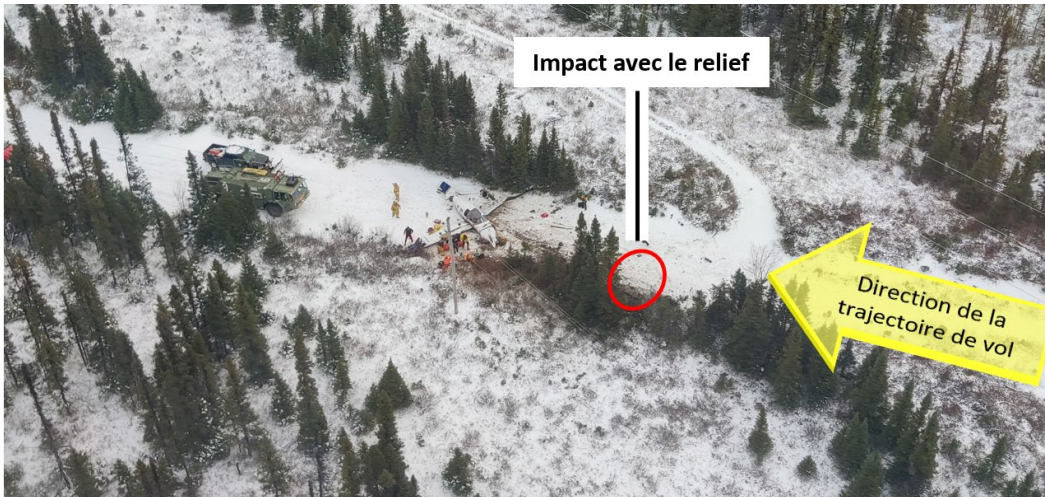
Les dommages aux arbres causés par l'impact indiquent que l'aéronef avait un angle de descente finale de 37° à l'endroit de l'impact avec le sol. D'après les marques d'impact au sol, l'aéronef a d'abord heurté la route alignée avec le prolongement de l'axe de la piste 08 de CYYR, et les dommages à l'aéronef indiquent que l'impact s'est produit dans une assiette plus ou moins horizontale. L'aile gauche a heurté la base d'un arbre et a fait faire un mouvement de lacet à l'aéronef, qui s'est alors déplacé la queue en premier le long de la route et s'est immobilisé à environ 14 m de l'impact initial avec le sol. Les dommages correspondent à une perte de maîtrise à faible vitesse (figure 3).

Figure 3. Vue aérienne du lieu de l'accident montrant la direction de la trajectoire de vol et l'endroit où l'aéronef a percuté le relief et s'est immobilisé (Source : Ministère de la Défense nationale, avec annotations du BST)
