RAPPORT D'ENQUÊTE SUR LA SÉCURITÉ DU TRANSPORT AÉRIEN A22C0016

COLLISION AVEC LE RELIEF

Bamaji Air Inc.
Cessna 208 Caravan (C-GIPR)
Sioux Lookout (Ontario), 17 NM NNW
8 mars 2022

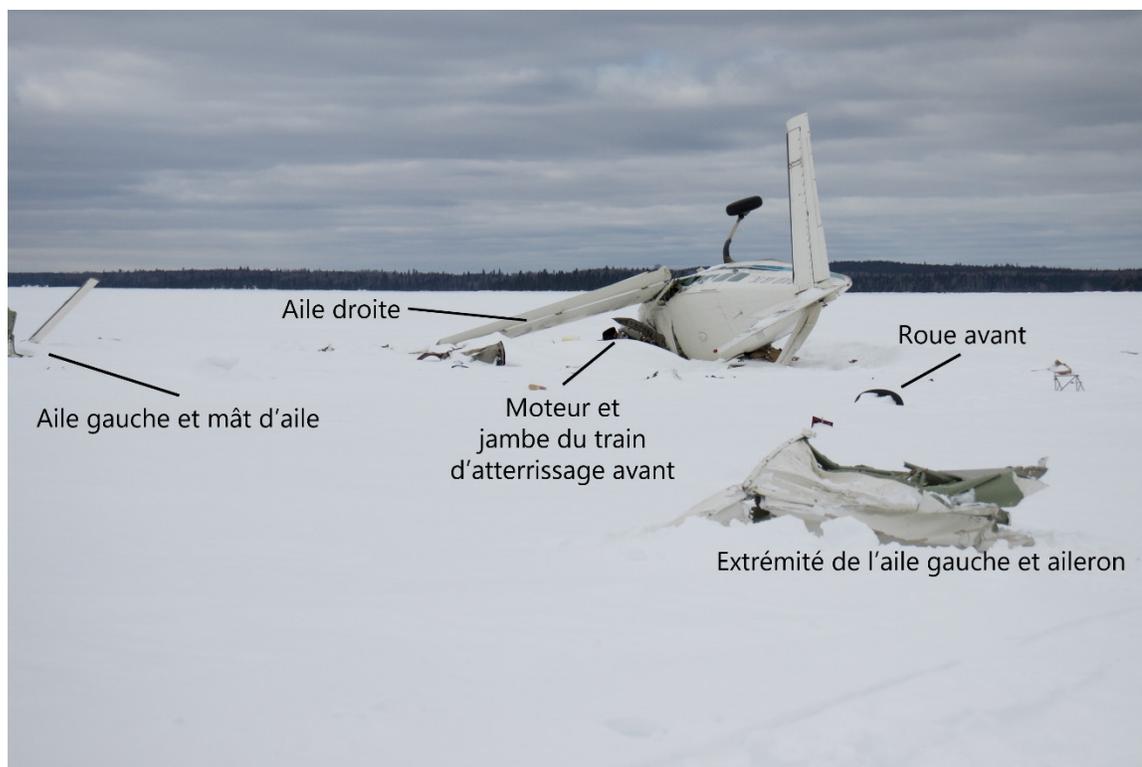
L'aéronef a été lourdement endommagé (figure 1). Il n'y a eu aucun incendie. Les occupants de l'aéronef ont été légèrement blessés. La radiobalise de repérage d'urgence (ELT) d'Artex (modèle Me406) s'est déclenchée au moment de l'impact et le signal a été détecté par le système de satellites Cospas-Sarsat. Le Centre conjoint de coordination des opérations de sauvetage à Trenton (Ontario) a réaffecté un aéronef de l'Aviation royale canadienne (ARC) qui se trouvait dans la région et 3 techniciens en recherche et sauvetage (SAR) ont été parachutés sur les lieux dans l'heure qui a suivi l'accident. Les occupants de l'aéronef et les techniciens SAR ont été évacués par un hélicoptère civil plus tard dans la journée.

Figure 1. Vue le long de la traînée de débris (Source : BST)

L'aéronef est entré en collision avec la surface gelée et enneigée du lac Seul à une élévation d'environ 1100 pieds ASL, dans une assiette de piqué avec l'aile gauche abaissée. La présence d'une couche de neige d'une épaisseur de 2 à 3 pieds sur la surface de la glace a réduit les forces générées par la collision. Le poste de pilotage et la cabine de l'aéronef sont demeurés en grande partie intacts et ont

offre un espace de survie. Le sillon laissé par l'épave mesurait environ 550 pieds de long et était orienté à environ 310°V, ce qui correspond à un angle de plus ou moins 40° à gauche du relèvement direct (350°V) de CYXL vers la piste de glace au lac Springpole.

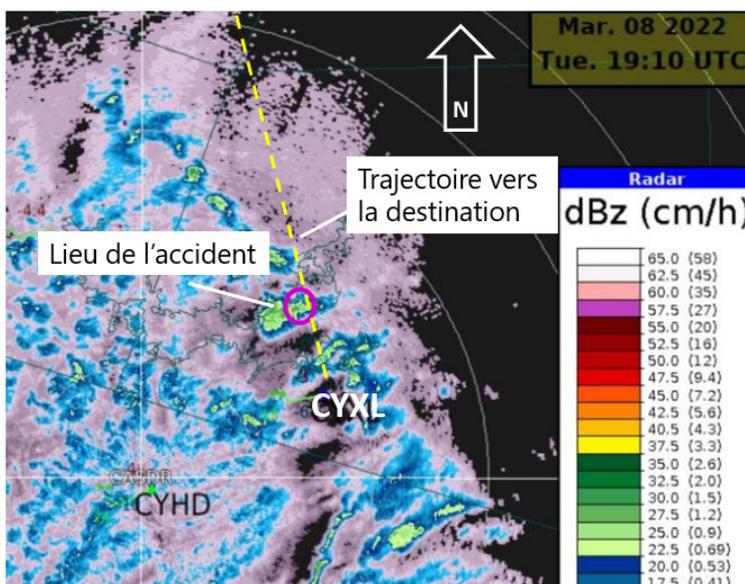
À 13 h 10, quelques minutes après l'écrasement, des échos radar relativement intenses indiquent que la neige tombait à un taux d'environ 2 cm/h sur les lieux de l'accident (figure 2).

Selon l'évaluation, il est probable que des bourrasques de neige réduisaient la visibilité au moment de l'événement. De plus, l'aéronef est probablement entré dans des conditions de givrage mixte et modéré, voire fort, ainsi que dans une zone de turbulence modérée, voire forte, au moment de l'événement.

Figure 2. Imagerie radar de la neige à 13 h 10 le 8 mars 2022. La légende indique la réflectivité en dBz (unité de réflectivité radar utilisée en météorologie) ou l'accumulation de neige en cm/h. (Source : Environnement et Changement climatique Canada, Meteorological Assessment: March 8th, 2022 – Sioux Lookout, Ontario, avec annotations du BST)
