# RAPPORT D'ENQUÊTE SUR LA SÉCURITÉ DU TRANSPORT AÉRIEN A22P0023

## **PANNE MOTEUR ET COLLISION AVEC LE RELIEF**

Hughes Helicopters, Inc. 369D (hélicoptère), C-GJLC

6 avril 2022

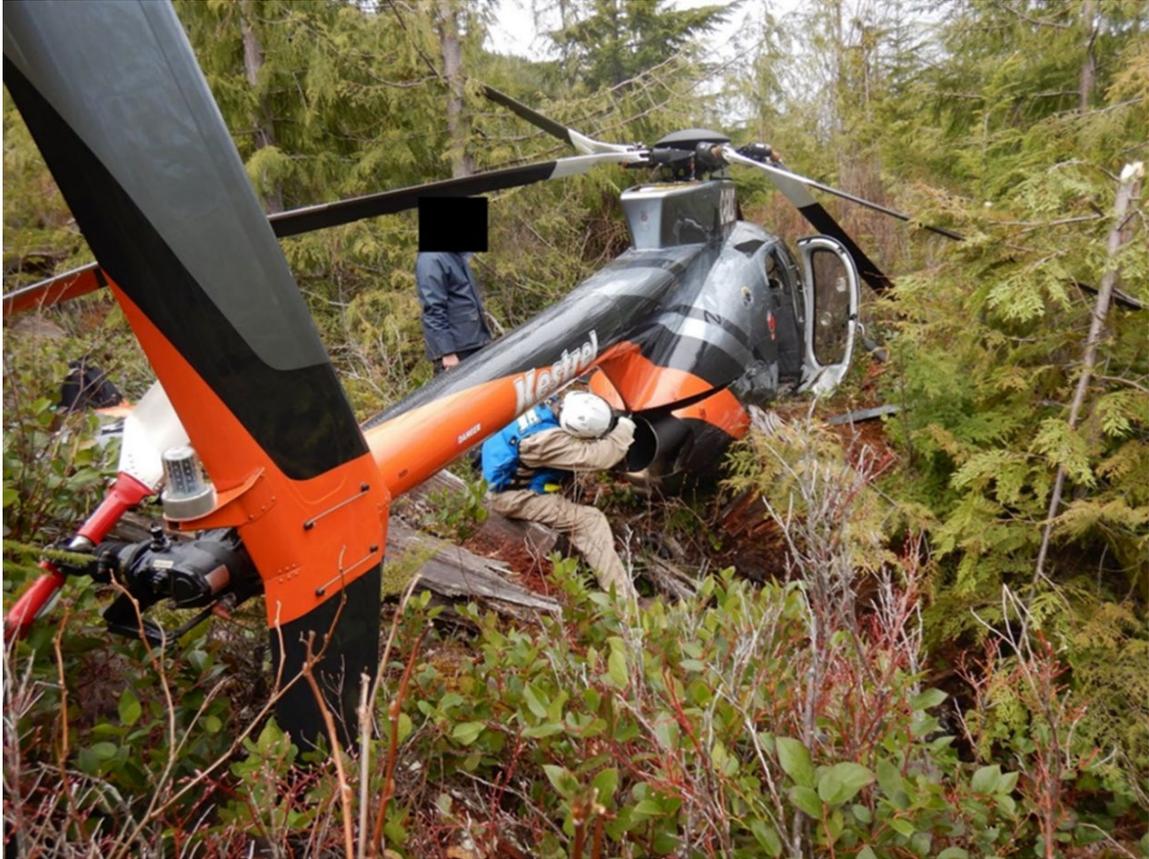
Figure 4. Hélicoptère à l'étude sur le lieu de l'événement (Source : BST)

Lors de l'événement, l'hélicoptère s'est écrasé dans une zone boisée (figure 4), à l'endroit et sans vitesse horizontale.

Après l'impact, la poutre de queue est restée droite et ne semblait pas avoir été heurtée par une pale du rotor principal. Les jambes avant et arrière du train d'atterrissage étaient écartées. Un examen détaillé de l'aéronef a révélé que même si les deux jambes avant du train d'atterrissage sont restées droites et intactes, leurs raccords avec les amortisseurs se sont brisés. La jambe arrière gauche s'est fracturée au milieu et la jambe arrière droite s'est séparée de son raccord avec le fuselage.

La boîte de siège sous l'assise du siège du pilote était déformée, le panneau de siège (le panneau supérieur de la boîte de siège) étant comprimé vers le bas. La face avant de la boîte de siège a également subi d'importants dommages par écrasement vers le bas. Les faces extérieure et intérieure ont également été gravement écrasées vers le bas, bien que dans une moindre mesure.

Les dommages au ventre du fuselage semblaient inégaux, probablement en raison de l'impact avec un relief accidenté. La section derrière la cabine passagers présentait des dommages par écrasement minimes. Cependant, la section entre les jambes avant et arrière du train d'atterrissage avait été pliée par l'impact, et la section sous le poste de pilotage était gravement écrasée.

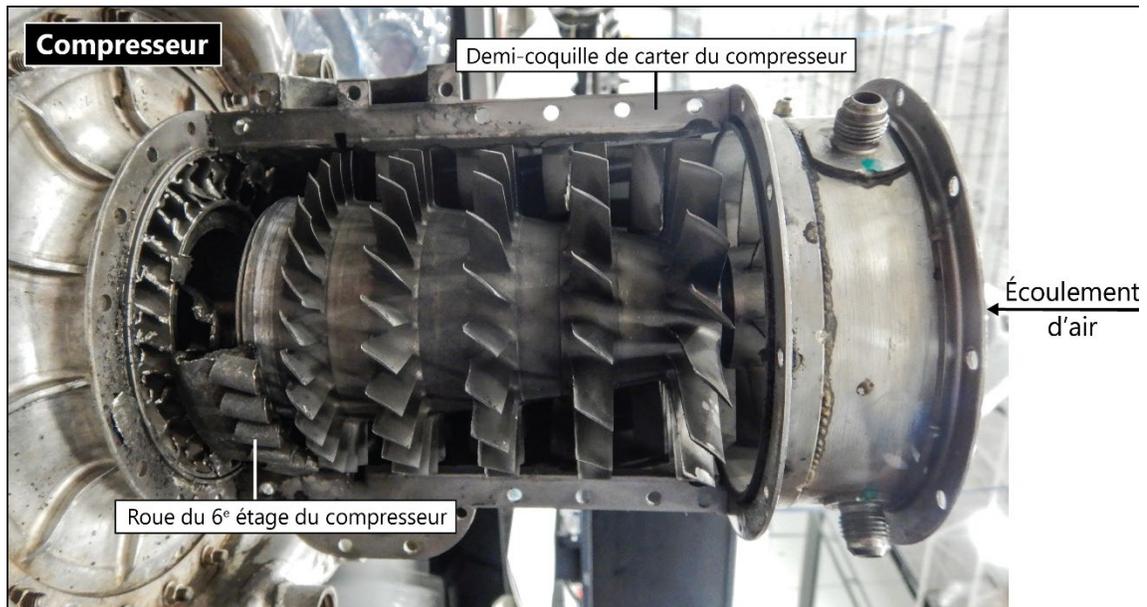
Figure 5. Ensemble compresseur (Source : BST)

L'ensemble compresseur du moteur (figure 5) a été démonté et examiné au Laboratoire d'ingénierie du BST à Ottawa (Ontario).

Au cours de cet examen, il a été déterminé que les pales du compresseur et les aubes directrices de l'ensemble compresseur étaient endommagées. En particulier, les pales du compresseur des roues du premier au cinquième étage du compresseur étaient endommagées mais toujours en place. Toutes les pales sur la roue du sixième étage du compresseur étaient fracturées ou recourbées. Les aubes directrices du premier au quatrième étage étaient pliées et endommagées mais toujours en place, tandis que toutes les aubes directrices du cinquième et sixième étage étaient soit absentes ou complètement repliées dans la direction de la rotation du moteur. Aucun dommage évident n'a été observé à l'extérieur des demi-coquilles de carter. La roue du sixième étage du compresseur était cassée et coincée dans l'ensemble. Une déformation plastique importante de la roue a également été relevée.

Le boulon de liaison, qui maintient en place l'ensemble compresseur, s'était rompu à l'extrémité arrière. Des examens visuels des roulements ont été effectués lors du démontage du compresseur et tous les roulements tournaient librement et ne présentaient pas de dommages.

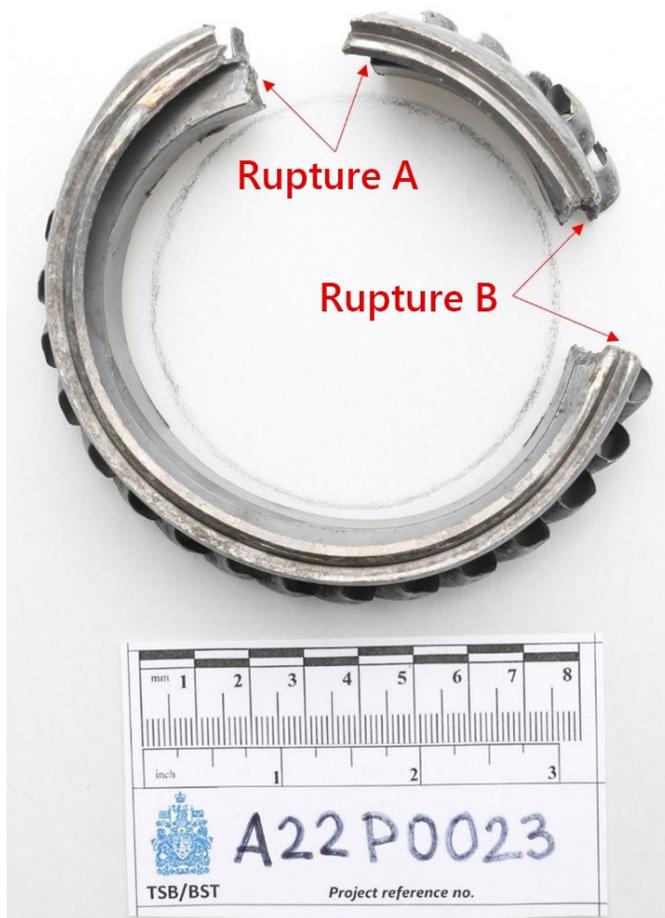
Figure 6. Ruptures de la roue du sixième étage du compresseur. Le cercle dessiné indique la circonférence de la roue avant la rupture (Source : BST)

La roue du sixième étage du compresseur (numéro de pièce 23057116, numéro de série KR59007) a été extraite de l'ensemble compresseur. Il a été constaté qu'elle s'était fracturée en 2 morceaux, et qu'il ne manquait aucun morceau (figure 6).

L'une de ces ruptures (la rupture A) a été causée par de multiples fissures de fatigue qui s'étaient propagées vers l'intérieur à partir de la face avant de la roue. Cette fissuration semble s'être développée près de cavités de retrait<sup>7</sup> dont certaines semblaient être partiellement ouvertes à la surface, situées sur la face avant, près de la circonférence intérieure de la roue (figure 7). Une contrainte excessive a causé la séparation finale à cette rupture. La 2<sup>e</sup> rupture (rupture B) était entièrement attribuable à une contrainte excessive.

La roue du sixième étage du compresseur s'est cassée en 2 en raison de 2 ruptures. L'une de ces ruptures a été causée par de multiples fissures de fatigue qui s'étaient propagées vers l'intérieur à partir de la face avant de la roue. Cette fissuration semble s'être développée près de cavités de retrait dont certaines semblaient être partiellement ouvertes à la surface, situées sur la face avant, près de la circonférence intérieure de la roue. Une contrainte excessive a causé la séparation finale à cette rupture. L'autre rupture était entièrement attribuable à une contrainte excessive.

La roue du sixième étage du compresseur s'est finalement rompue lorsque 2 ruptures distinctes, l'une attribuable à la fatigue causée par les cavités de retrait et l'autre attribuable à une contrainte excessive, se sont produites. La défaillance de la roue du sixième étage du compresseur a entraîné une panne moteur catastrophique.

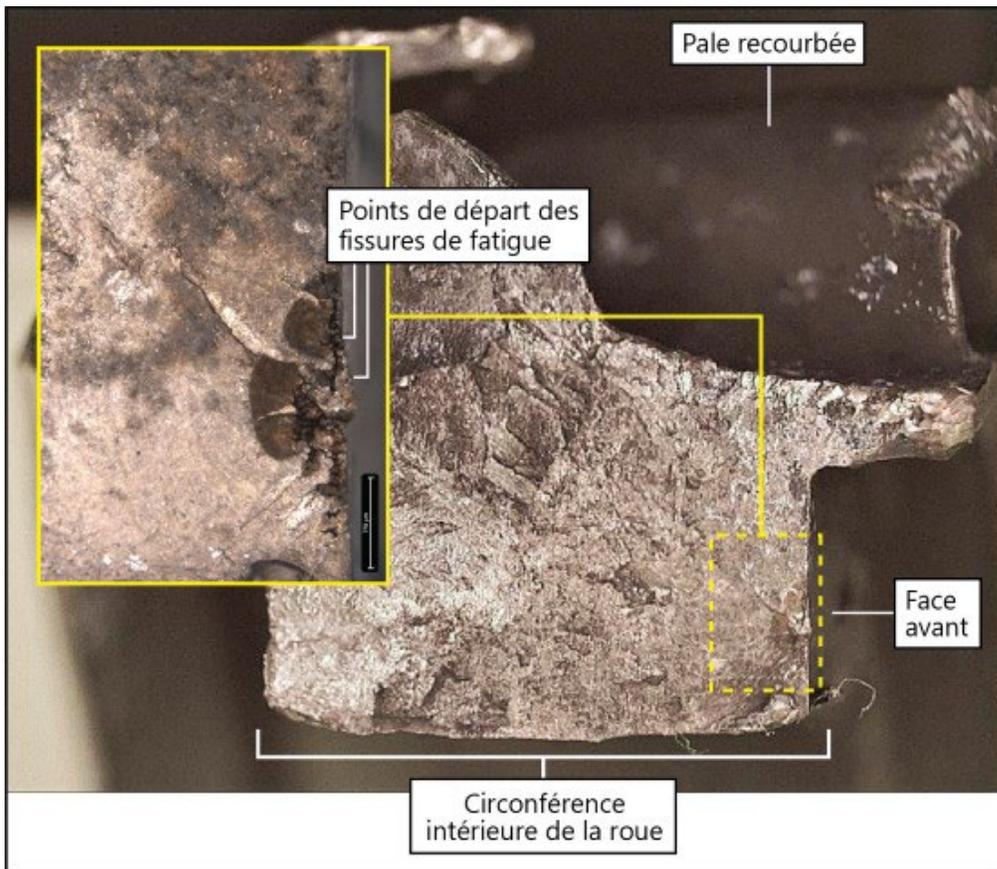
<sup>7</sup> Les cavités de retrait sont des défauts de coulée occasionnés par un volume insuffisant de métal dans le moule. Alors que le métal fondu rétrécit lors du refroidissement, la pièce finie demeure poreuse.

Figure 7. Section transversale de la roue du sixième étage de l'événement à l'étude montrant la position estimative des points de départ des fissures de fatigue (rupture A) et l'orientation relativement à la circonférence intérieure de la roue (Source : BST)

Le laboratoire du BST a mesuré la dureté de la roue défaillante du sixième étage du compresseur du moteur de l'hélicoptère de l'événement à l'étude. Sa dureté, qui était de  $40,3 \pm 0,6$  HRC, se situait dans la plage normale. Le laboratoire du BST a également analysé la chimie et la microstructure du composant défaillant et les a jugées conformes à l'acier AMS 5355 – 17-4 PH, à l'exception des cavités de retrait.

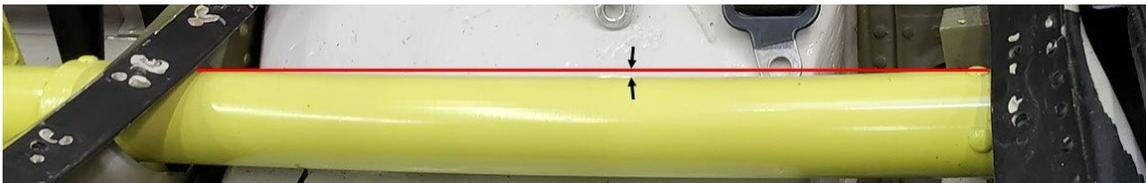
Figure 8. Déformation du tube de conjugaison de collectif (Source : BST)

La 3<sup>e</sup> structure de protection, le siège, a été partiellement et inégalement écrasée en raison de l'événement. Selon les principes de conception de résistance à l'impact, le siège est généralement conçu pour supporter la charge inertielle pendant tout le processus d'affaissement ou de déformation afin d'absorber l'énergie d'impact. En raison de l'espace relativement petit entre le panneau de siège et le tube de conjugaison de collectif, l'affaissement de la structure du siège donne lieu à un contact entre eux. Par conséquent, une partie de la charge inertielle de l'occupant est transférée au tube de conjugaison de collectif, comme ce fut le cas dans cet événement (figure 8).

Un calcul fondé sur les dommages structurels au siège et au tube de conjugaison de collectif de l'hélicoptère à l'étude indique que l'occupant a subi une force d'accélération verticale estimée supérieure à 53  $g$ <sup>11</sup>.
