RAPPORT D'ENQUÊTE SUR LA SÉCURITÉ DU TRANSPORT AÉRIEN A22W0027

GIVRAGE EN VOL ET COLLISION AVEC LE RELIEF

Mooney M20K, C-GQMS
Immatriculation privée
Aéroport de Calgary/Springbank (Alberta), 0,6 NM S
22 avril 2022

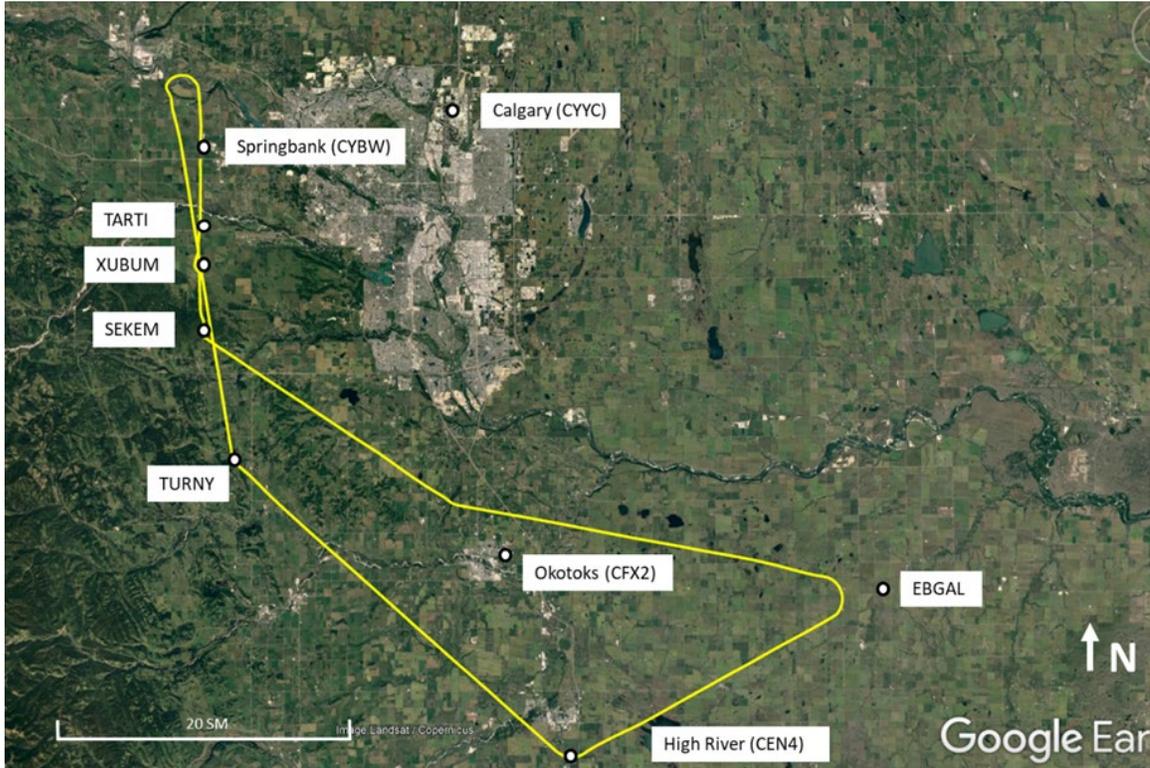
cheminement EBGAL. L'aéronef a ensuite viré à gauche et est retourné vers le point de cheminement TURNY. Lorsque l'aéronef se trouvait juste au nord-ouest d'Okotoks (CFX2) (Alberta), à une altitude d'environ 8000 pieds ASL, il a viré légèrement vers la droite pour franchir le point de cheminement d'approche initiale (SEKEM) et retourner à CYBW pour une approche aux instruments et un atterrissage sur la piste 35 (figure 1).

Figure 1. Carte de la région montrant la trajectoire de vol (Source : Google Earth, avec annotations du BST)

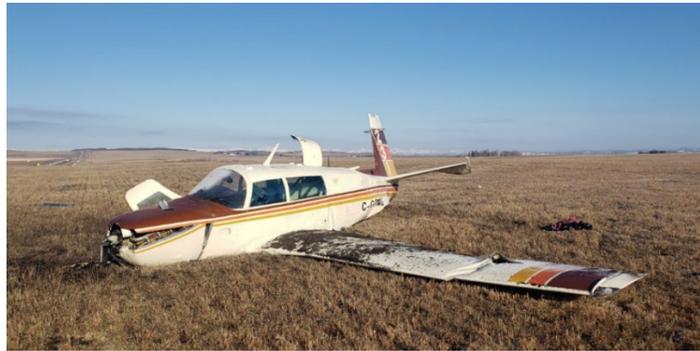
L'aéronef est entré en collision avec le talus d'un fossé du côté nord des voies en direction ouest de la route Transcanadienne. Il a percuté le sol dans une assiette en piqué inclinée à droite, est passé à travers une clôture de barbelés, et s'est immobilisé 68 pieds au nord du fossé, face au sud (figure 2).

Pendant la séquence d'impact, l'aile droite s'est rompue, la bride d'hélice reliée au vilebrequin et l'hélice se sont détachées, le train d'atterrissage principal gauche a été arraché de l'aile gauche, et la gouverne de profondeur gauche est entrée en contact avec le champ, entraînant des dommages importants et la distorsion de la partie arrière du fuselage. Après l'immobilisation de l'aéronef, le moteur a continué de tourner à haute vitesse, car l'hélice n'exerçait plus de charge sur le moteur. Des témoins ont arrêté le moteur et fourni de l'aide aux occupants de l'aéronef.

Figure 2. Lieu de l'accident (vue vers le nord-ouest) (Source : BST)

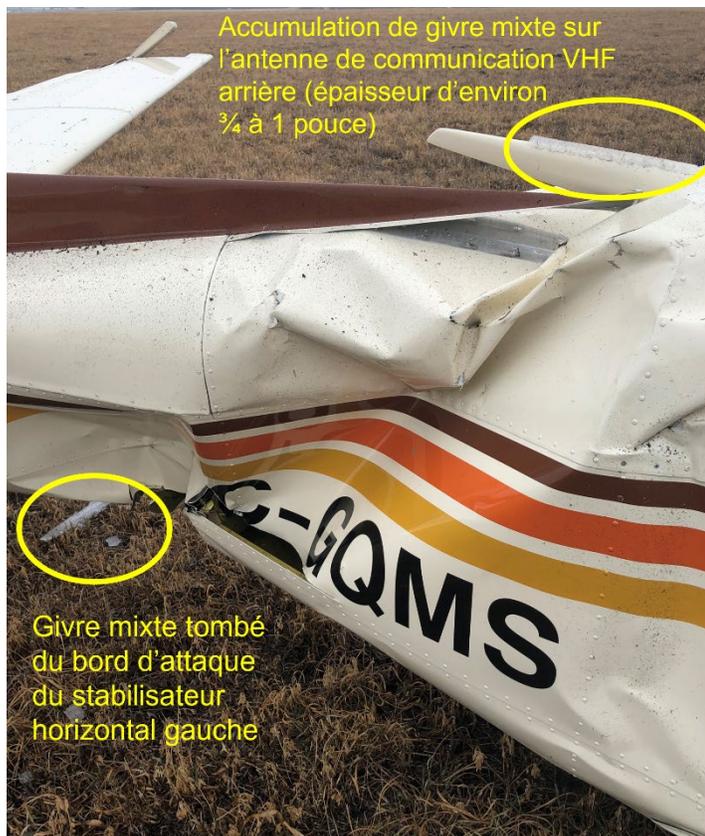
Figure 3. Accumulation de givre mixte sur l'antenne de communication VHF (très haute fréquence) arrière (Source : Gendarmerie royale du Canada, avec annotations du BST)

Des agents de la GRC (Gendarmerie royale du Canada) du détachement de Cochrane sont intervenus peu après l'accident. Plusieurs photos de l'extérieur de l'aéronef ont été prises et transmises au BST. Les photos montraient une accumulation de givre mixte sur l'antenne de communication VHF (très haute fréquence) arrière, les bords d'attaque du stabilisateur horizontal, et le bord d'attaque de l'aile gauche (figures 3 et 4). L'enquête a permis d'estimer que l'accumulation de givre mixte sur l'antenne de communication VHF était d'une épaisseur de $\frac{3}{4}$ à 1 pouce.

Les conditions météorologiques propices au givrage sont difficiles à prévoir. En cas de givrage en vol dans un aéronef qui n'est pas certifié pour les conditions de givrage, il est impératif que les pilotes sortent des conditions de givrage immédiatement. De plus, les pilotes devraient traiter et déclarer cette situation comme une situation d'urgence pour obtenir toute l'aide disponible.

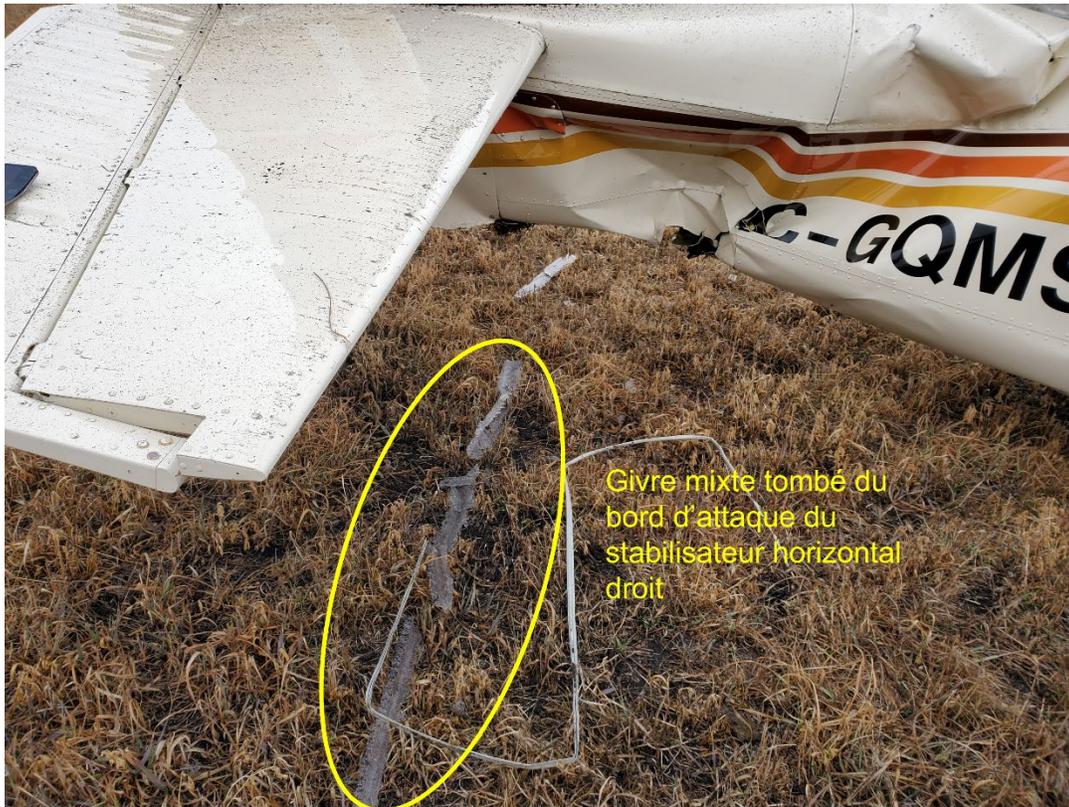
Figure 4. Givre mixte sur le stabilisateur horizontal (Source : Gendarmerie royale du Canada, avec annotations du BST)

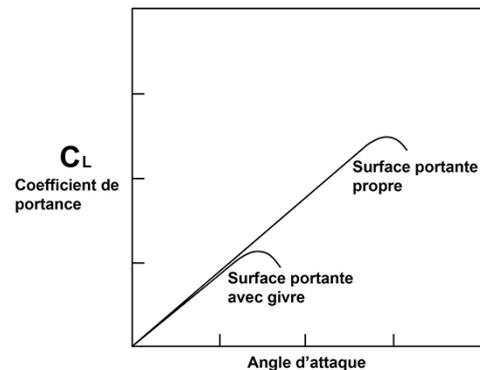
Comme le décrit l'AC 91-74B, l'accumulation en vol d'une quantité même petite de givre sur une surface portante⁸ réduit considérablement la portance maximale disponible à n'importe quelle vitesse anémométrique ou à n'importe quel angle d'attaque, et diminue considérablement l'angle d'attaque auquel un décrochage se produit (figure 5). Il n'est pas rare que le coefficient de portance maximal soit réduit de 30 %⁹.

Figure 5. Graphique montrant la façon dont le givre influence le coefficient de portance d'une surface portante (Source : Federal Aviation Administration, Advisory Circular AC 91-74B: Pilot Guide: Flight in Icing Conditions [août 2015], figure 3-5, traduction par le BST.)

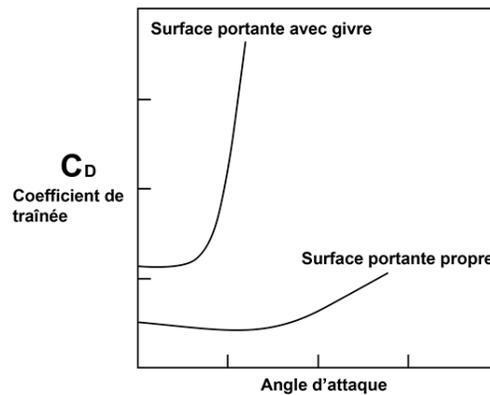
L'accumulation de givre a également un effet néfaste sur la traînée d'une surface portante (figure 6). Cela signifie que, à mesure que le givre s'accumule sur la surface portante, la traînée augmente considérablement et rapidement lorsque l'angle d'attaque augmente. Il n'est pas rare que la traînée augmente de 100 %¹⁰.

Figure 6. Graphique montrant la façon dont le givre influence le coefficient de traînée d'une surface portante (Source : Federal Aviation Administration, Advisory Circular AC 91-74B: Pilot Guide: Flight in Icing Conditions [août 2015], figure 3-6, traduction par le BST.)

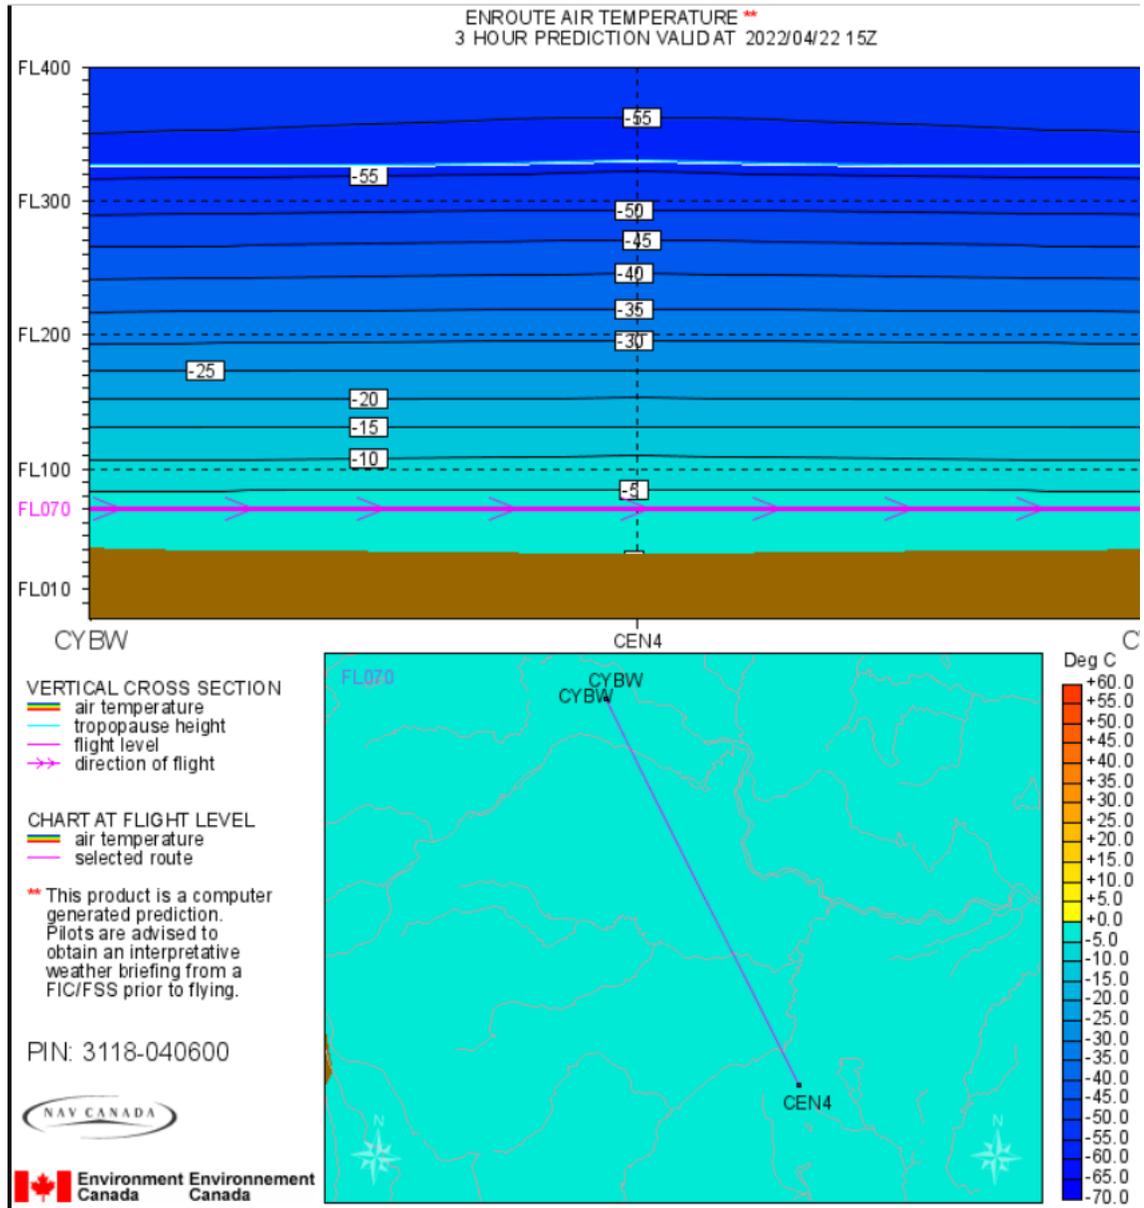
Figure A1. Diagramme de température en route (Source : NAV CANADA)

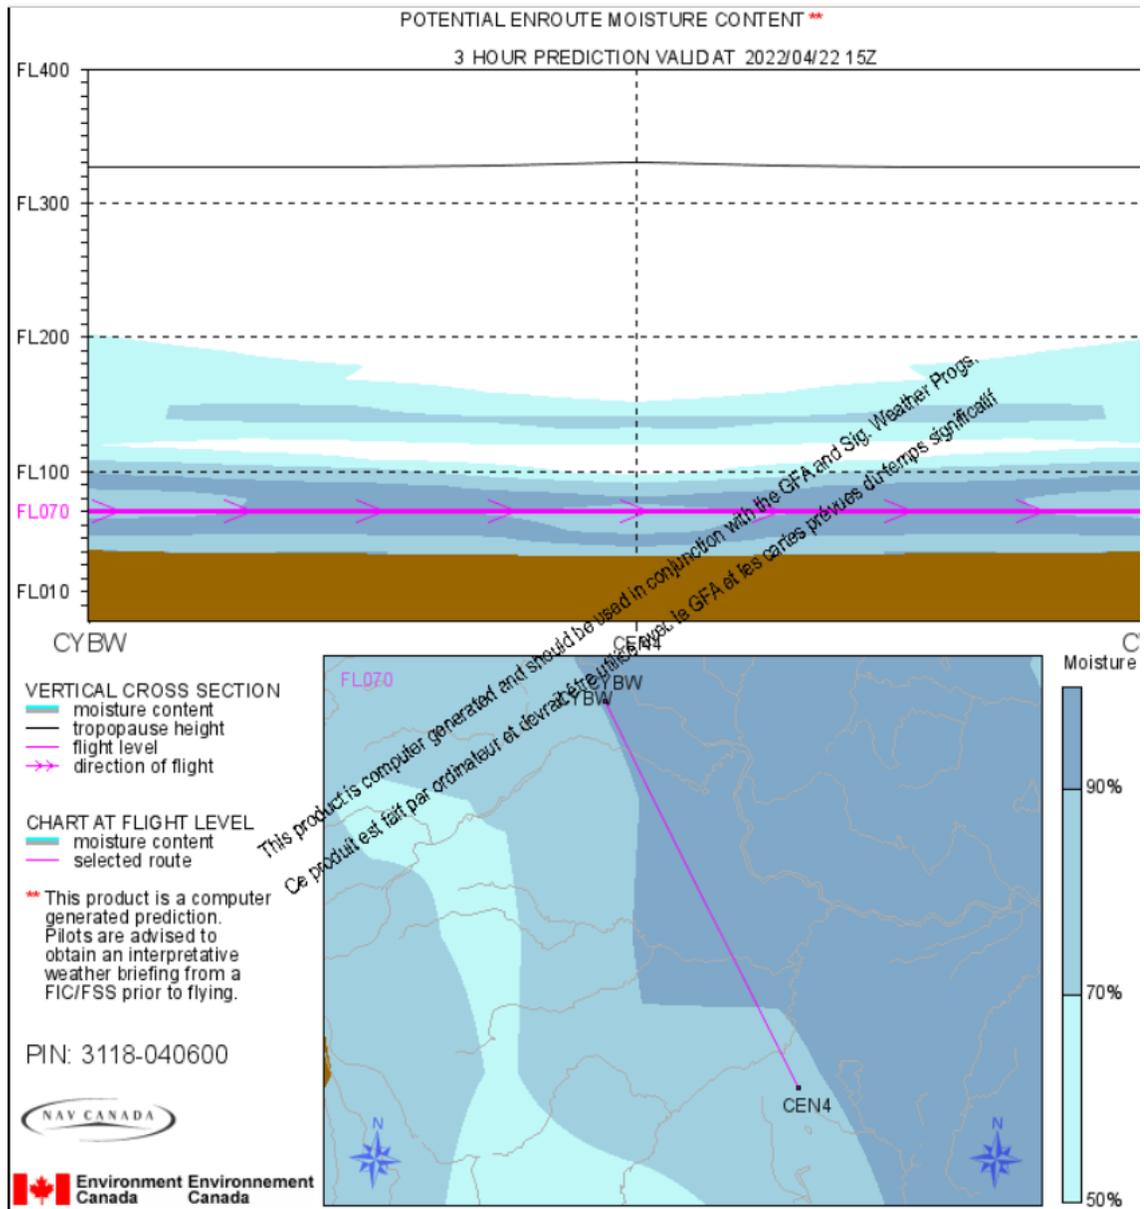
Figure A2. Diagramme de possibilité de teneur en humidité en route (Source : NAV CANADA)

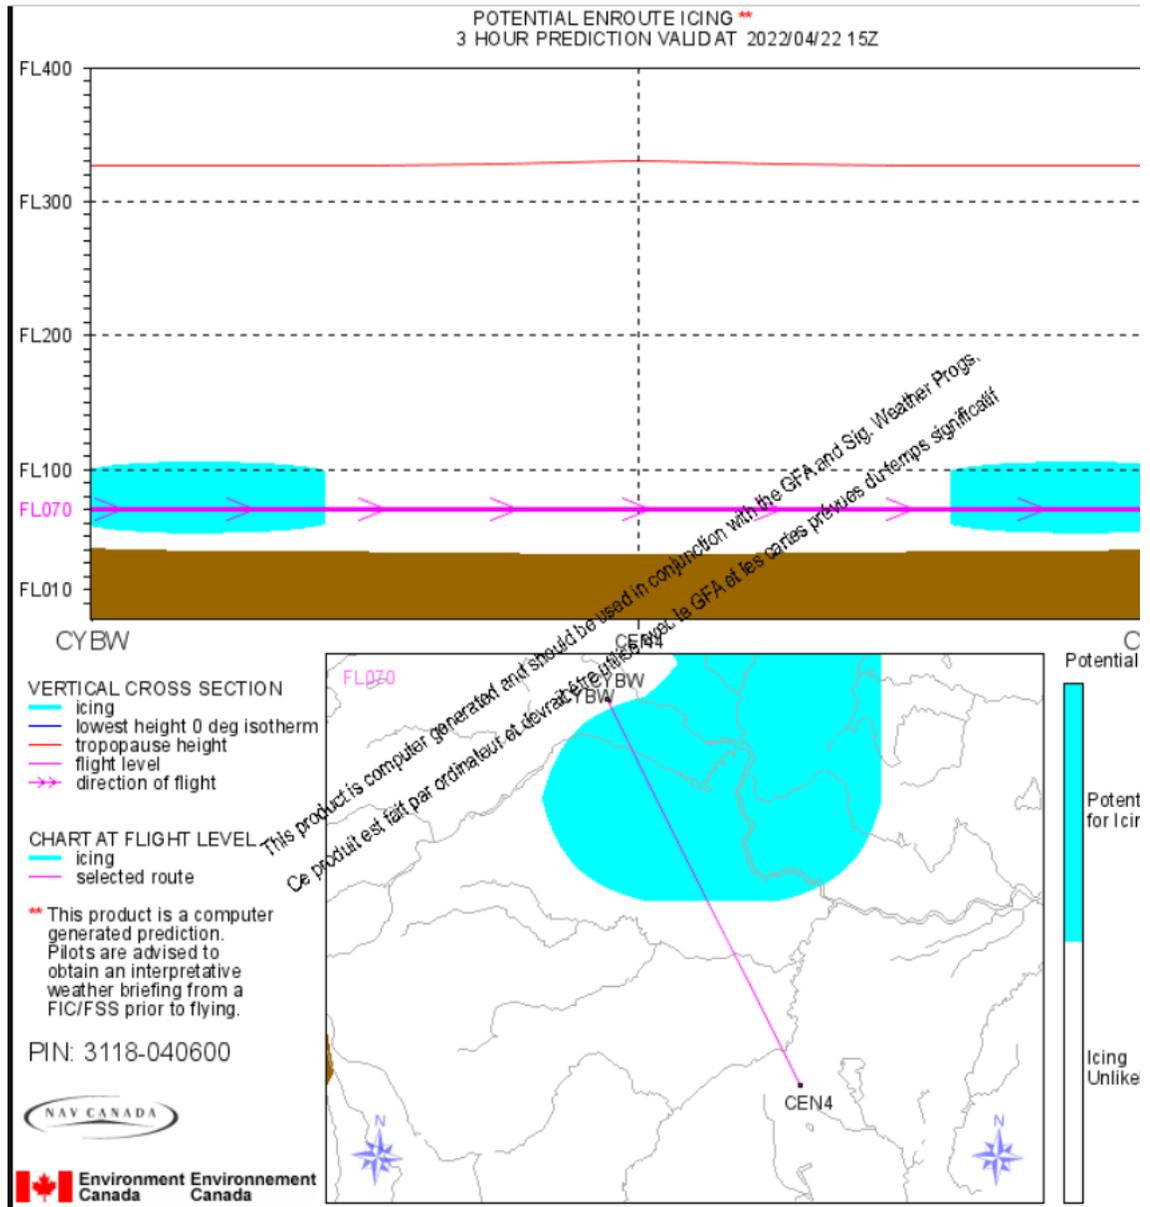
Figure A3. Diagramme de possibilité de givrage en route (Source : NAV CANADA)

Les pilotes doivent faire preuve de diligence lorsqu'ils vérifient la météo avant un vol en consultant toutes les ressources météorologiques disponibles, notamment les centres d'information de vol de NAV CANADA, et tous les produits météorologiques disponibles, y compris les comptes rendus de pilotes et les bulletins météorologiques spéciaux, pour la région du vol prévu.
