RAPPORT D'ENQUÊTE SUR LA SÉCURITÉ DU TRANSPORT AÉRIEN A22W0057

COLLISION AVEC LE RELIEF

Zlin Aviation s.r.o. Savage Cub (ultra-léger de type évolué), C-IILH
Immatriculation privée
Didsbury (Alberta), 7 NM E
13 juillet 2022

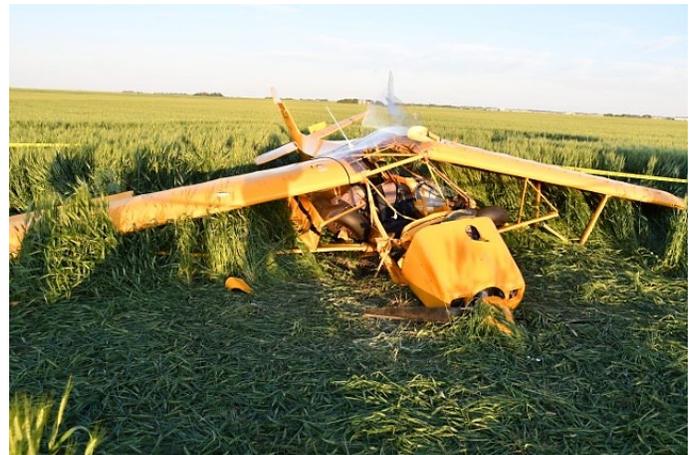
Figure 2. Vue vers l'est du lieu de l'accident (Source : BST)

L'aéronef a percuté le sol avec une vitesse vers l'avant faible ou nulle, dans une assiette en piqué peu prononcée et avec un léger angle d'inclinaison à droite. Le train d'atterrissage principal droit avait été poussé vers le haut dans la partie arrière de la cabine. Le train principal gauche était replié vers la gauche du fuselage. Les haubans d'aile s'étaient tous deux rompus sous l'effet de la flexion vers le bas, et l'extrémité de l'aile gauche reposait sur le sol (figure 2). La continuité de toutes les commandes de vol et commandes du moteur a été confirmée.
