RAPPORT D'ENQUÊTE SUR LA SÉCURITÉ DU TRANSPORT AÉRIEN A23O0108

PERSONNEL AU SOL EMPÊTRÉ DANS LES CORDES D'UNE CHARGE EXTERNE

Airbus Helicopters AS350 BA, C-FHAU
Forage G4 Canada Itée
et
Expedition Helicopters Inc.
Wawa (Ontario), 25 NM W
20 août 2023

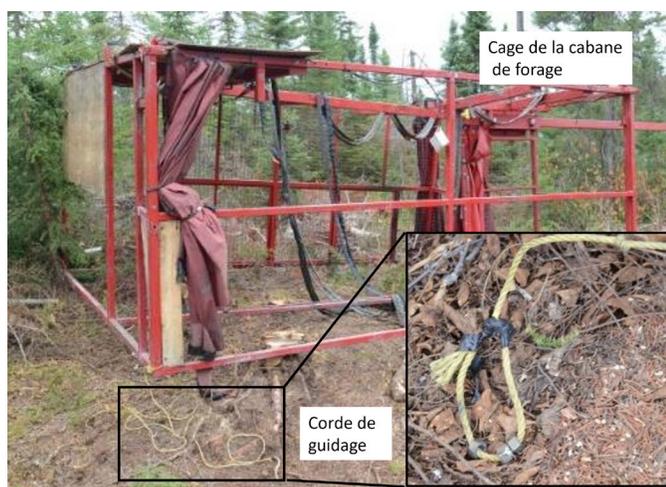
restait plus que la cage de la cabane de forage à déplacer (figure 2). Cette cage devait être placée par-dessus la foreuse et l'équipement sur la plate-forme de forage au nouveau site.

Lorsque la cage est transportée à l'élingue, le pilote ne peut pas contrôler sa rotation pendant le vol ni quand il l'abaisse pour la positionner. C'est pour cela que l'équipe au sol utilise des cordes de guidage⁶ (figure 2, médaillon) pour faciliter le guidage et le positionnement de la cage sur la plate-forme.

Figure 2. Cage de la cabane de forage avec corde de guidage (médaillon) (Source de la photo principale : ministère du Travail, de l'Immigration, de la Formation et du Développement des compétences de l'Ontario, avec annotations du BST. Source de la photo en médaillon : Police provinciale de l'Ontario)

G4 a changé ses cordes de guidage. L'épaisseur et la rigidité des nouvelles cordes sont telles que les cordes ne peuvent s'enrouler sur elles-mêmes, ce qui rend plus difficile l'accrochage accidentel ou l'enchevêtrement d'une personne manipulant ces cordes ou l'équipement au sol.

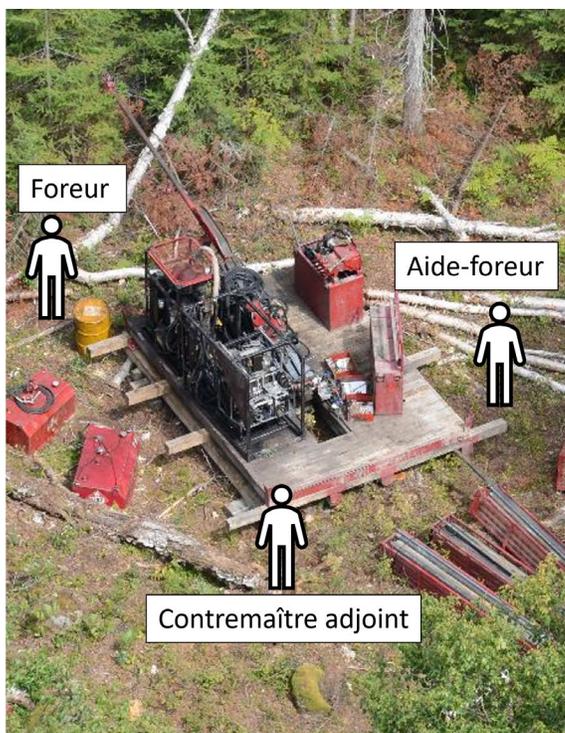
Vers 17 h, le pilote a positionné l'hélicoptère face au vent et a abaissé la cage au-dessus de la foreuse. Le foreur et l'aide-foreur tenaient chacun une corde de guidage et le contremaître adjoint en tenait deux (figures 3 et 4). Lorsque le pilote regardait vers le bas à travers la fenêtre de référence verticale, il ne voyait que le foreur et l'aide-foreur parce qu'un panneau de contreplaqué sur le dessus de la cage l'empêchait de voir le contremaître adjoint.

Figure 3. Photo du nouveau site, avec les positions approximatives des membres de l'équipe au sol (Source : Police provinciale de l'Ontario, avec annotations du BST)

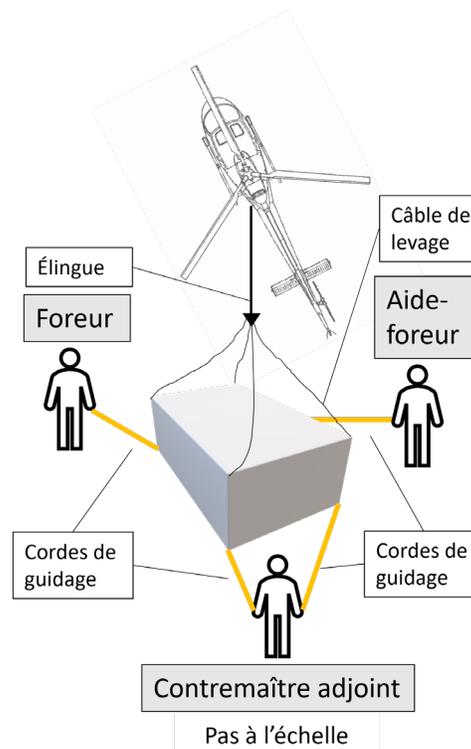
Figure 4. Schéma montrant la cage, l'hélicoptère (tel qu'il aurait été orienté à une hauteur de 100 à 150 pieds) et les cordes de guidage que tenaient les membres de l'équipe au sol (Source : BST)
