RAPPORT D'ENQUÊTE SUR LA SÉCURITÉ DU TRANSPORT AÉRIEN A23P0039

COLLISION AVEC UN VÉHICULE ET AVEC LE RELIEF

Cessna 182P, C-GIDY
Immatriculation privée
Aéroport régional de Langley (Colombie-Britannique)
2 mai 2023

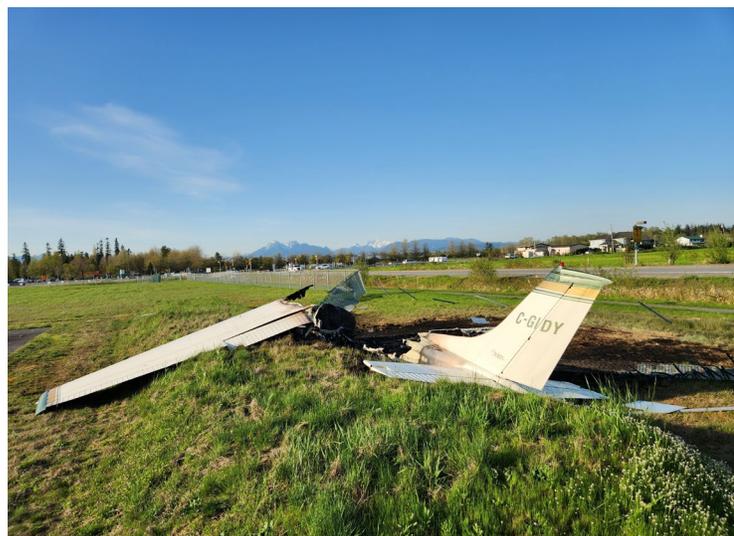
D'après les preuves vidéo et photographiques de l'accident, ainsi que l'examen du site, l'aéronef était aligné sur l'axe de la piste avant de heurter la camionnette. Après l'impact avec la camionnette et la clôture du périmètre de l'aéroport, l'aéronef a pivoté de 90° vers la droite et a percuté un monticule. L'aéronef a été détruit par l'incendie qui s'est déclaré après l'impact (figure 2). Tous les composants principaux de l'aéronef ont été retrouvés sur le lieu de l'accident.

Figure 2. Épave de l'aéronef à l'étude à la suite de l'incendie après l'impact (Source : BST)

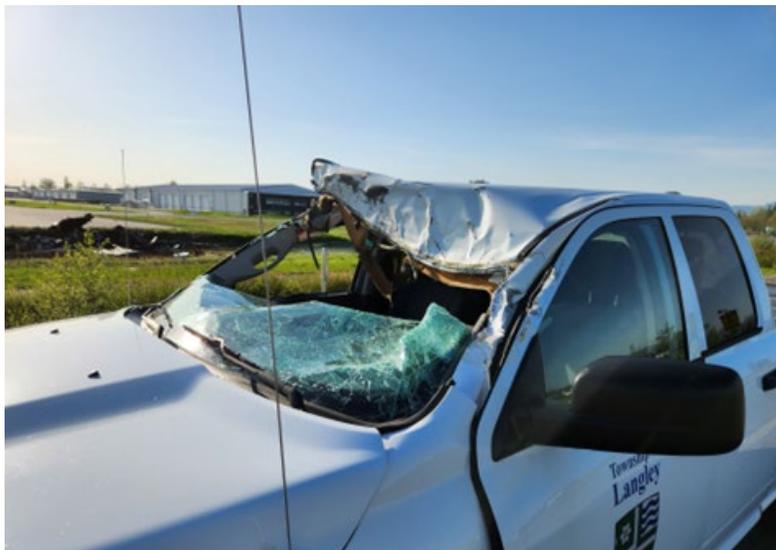
La camionnette (figure 3), la clôture de l'aéroport et la zone herbeuse adjacente à la piste ont subi des dommages importants.

Figure 3. Camionnette endommagée par l'aéronef à l'étude (Source : BST)
