RAPPORT D'ENQUÊTE SUR UN ACCIDENT MARITIME

M00W0230

BATEAU DE PÊCHE – CHALUTIER «STAR QUEEN»

LE 6 SEPTEMBRE 2000

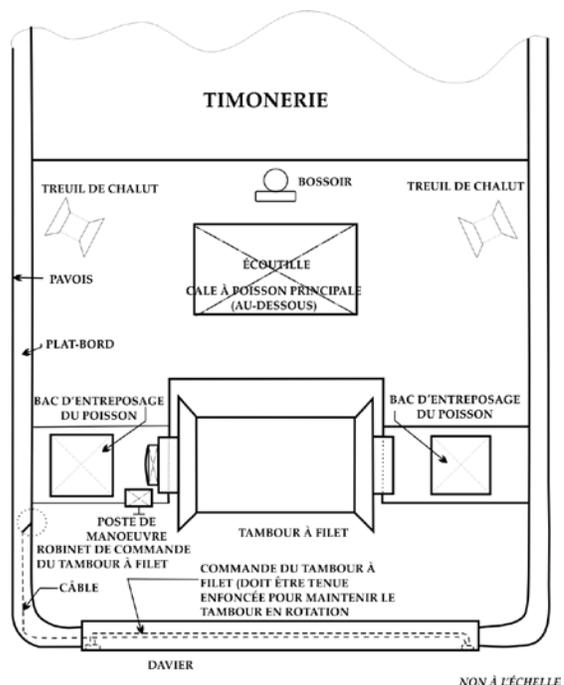
Le pont de travail se trouve derrière la timonerie et occupe toute la partie arrière du chalutier (voir Figure 1). Un mât de charge hydraulique est placé juste à l'arrière de la timonerie, flanqué de deux treuils de chalut hydrauliques, un à bâbord et l'autre à tribord. Derrière le mât de charge, on retrouve successivement un panneau d'accès à la cale à poisson (cargaison) principale, placé sur l'axe longitudinal, et un espace de travail découvert. Le pont arrière, dont une partie forme un puits, se trouve sous le tambour du treuil principal de stockage du filet. Un second poste de commande de la machine et du gouvernail, utilisé pendant les opérations de pêche, est placé à bâbord et en abord du treuil. Le robinet hydraulique et le levier permettant de commander la vitesse et le sens de rotation du moteur du treuil principal se trouvent sous le pavois sur la hanche bâbord.
