RAPPORT D'ENQUÊTE MARITIME

M11W0091

HEURT VIOLENT D'UN PONT

REMORQUEUR *F.W. WRIGHT* ET CHALAND
EMPIRE 40
FLEUVE FRASER
PONT FERROVIAIRE
QUEENSBOROUGH(COLOMBIE-BRITANNIQUE)
LE 28 JUIN 2011

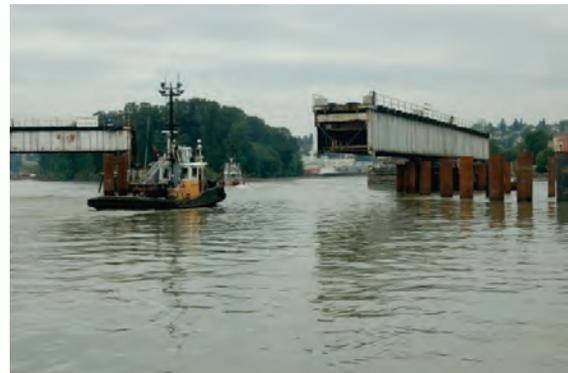
Photo 3. Pont ferroviaire Queensborough

Le pont est constitué d'une travée pivotante au centre montée sur une pile circulaire en béton (Photo 3). Le béton est protégé par des pilotis en bois traité, par du bois d'œuvre et par une pile de protection bordée de bois. Lorsque la travée pivotante est ouverte, les voies nord et sud ont respectivement 26 m et 29 m de largeur. En raison de l'envasement important de la voie nord, tous les navires en amont et en aval qui transitent par le pont utilisent la voie sud². La pile de protection s'étend en amont et en aval sur environ 40 m à partir du centre de la pile en béton et se termine en forme de cône à chaque extrémité. Ces extrémités coniques sont munies de plaques de protection en tôle pliée. Elles sont munies de feux : le feu vert indique que la travée pivotante est ouverte et le feu rouge, que la travée est fermée. Les approches nord et sud de la ligne de chemin de fer de la travée pivotante sont protégées en aval et en amont du fleuve par des pilotis en ciment et des murs en aile de 12 m de longueur (Photo 4 et Annexe A).

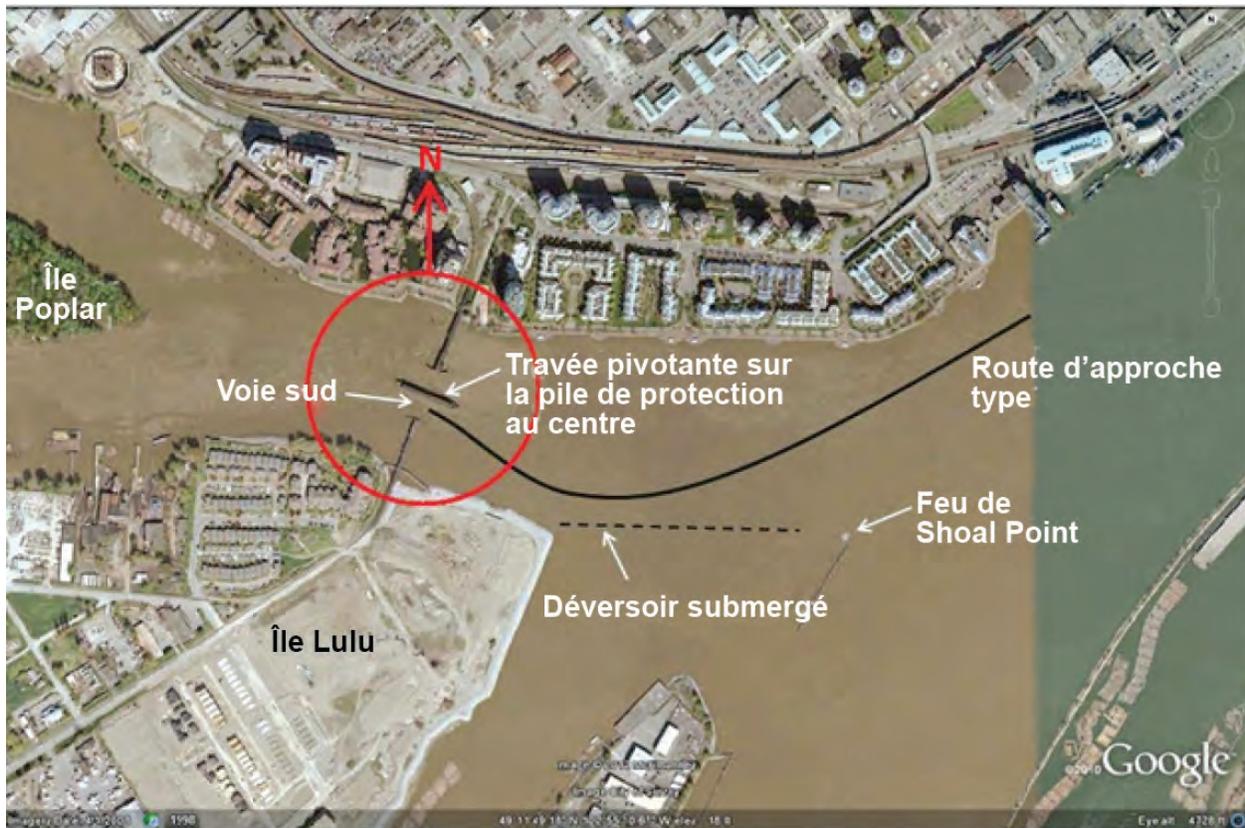
Photo 4. Approche du pont ferroviaire Queensborough

Une fois passé les ponts à New Westminster, l'approche habituelle établie pour un remorqueur et un chaland en aval du pont ferroviaire Queensborough consiste à longer de préférence la rive ouest du fleuve Fraser. Cette approche exige que le remorqueur se dirige vers la pointe nord-est de l'île Lulu, à environ 230 m à l'est du pont ferroviaire Queensborough. Lorsque le remorqueur et le chaland approchent la pointe nord-est, la déviation de l'eau provoquée par un déversoir submergé entre cette pointe et Shoal Point, aménagé il y a longtemps pour réduire l'envasement, porte le chaland vers le nord à l'approche du pont. Il faut contrer cette poussée en se dirigeant vers l'ouverture du côté sud (voir la photo 4 pour la route type).

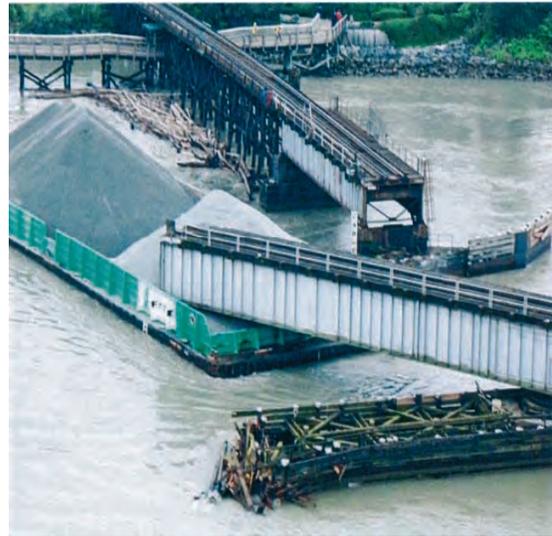
Photo 5. Chaland *Empire 40* et pont ferroviaire Queensborough après la collision

On n'a signalé aucun dommage au *F.W. Wright*. La lisse de proue de l'*Empire 40* a été endommagée à l'endroit où le chaland est entré en collision avec la travée pivotante du pont.

Il y a eu des dommages importants à la pile de protection et aux engrenages de la travée pivotante (Photo 5). Les premiers 20 à 25 m de la pile de protection de la travée pivotante, de même que certaines parties des pilotis de la pile de protection sur le côté sud de la voie sud, ont été lourdement endommagés en raison de la collision. Le chaland a heurté initialement la travée pivotante ouverte du pont, qui s'est ensuite enfoncée sur une distance de 10 m dans le premier tas de gravier, ce qui a finalement immobilisé le chaland. Le courant a ensuite entraîné l'arrière du chaland et l'a fait pivoter du côté bâbord, ce qui a endommagé les engrenages de la travée pivotante. En se déplaçant vers le sud, le chaland a entraîné une partie de la travée pivotante qui était enfoncée dans le tas de gravier, ce qui a séparé la travée de sa partie adjacente.

Le chaland a ensuite endommagé le mur en aile sud-est avant de s'immobiliser contre le pilotis de protection en ciment de l'approche sud de la ligne de chemin de fer.
