# RAPPORT D'ENQUÊTE MARITIME M15P0347

## Chavirement et perte de vie

*Leviathan II*

25 octobre 2015

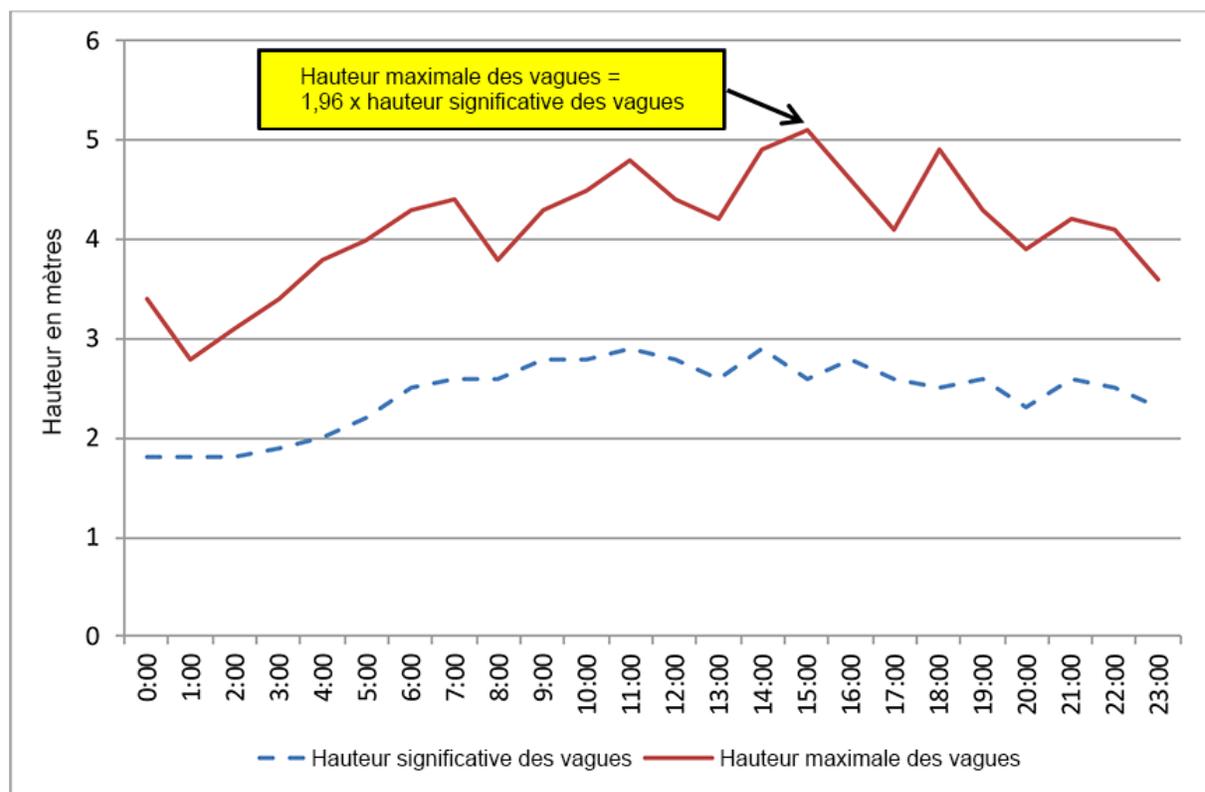
Figure 2. Hauteur significative et maximale des vagues au banc La Pérouse le 25 octobre 2015

Les valeurs prévues sont une combinaison des vagues dues au vent et de la hauteur de la houle. Les plus hautes vagues peuvent mesurer plus de deux fois les valeurs prévues. La hauteur des vagues peut varier considérablement en raison des effets du littoral et de la profondeur de l'eau.

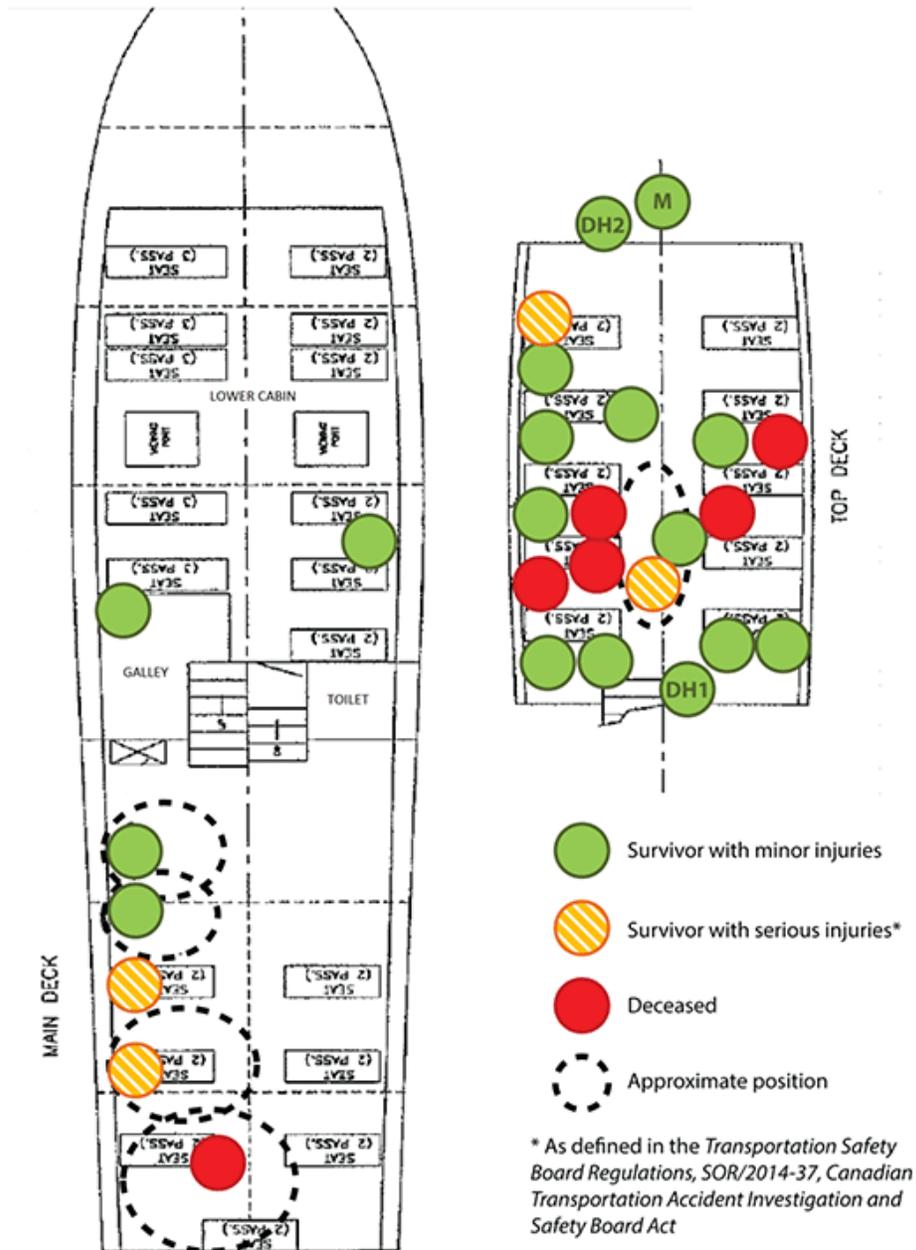
### Annexe C – Position approximative des passagers et des membres d'équipage avant le chavirement

Remarque : La position du capitaine et des matelots de pont est indiquée par « M », « DH1 » et « DH2 ».
