RAPPORT D'ENQUÊTE MARITIME M16A0140

Chavirement et perte de vie

Petit bateau de pêche C19496NB
Salmon Beach (Nouveau-Brunswick)
16 juin 2016

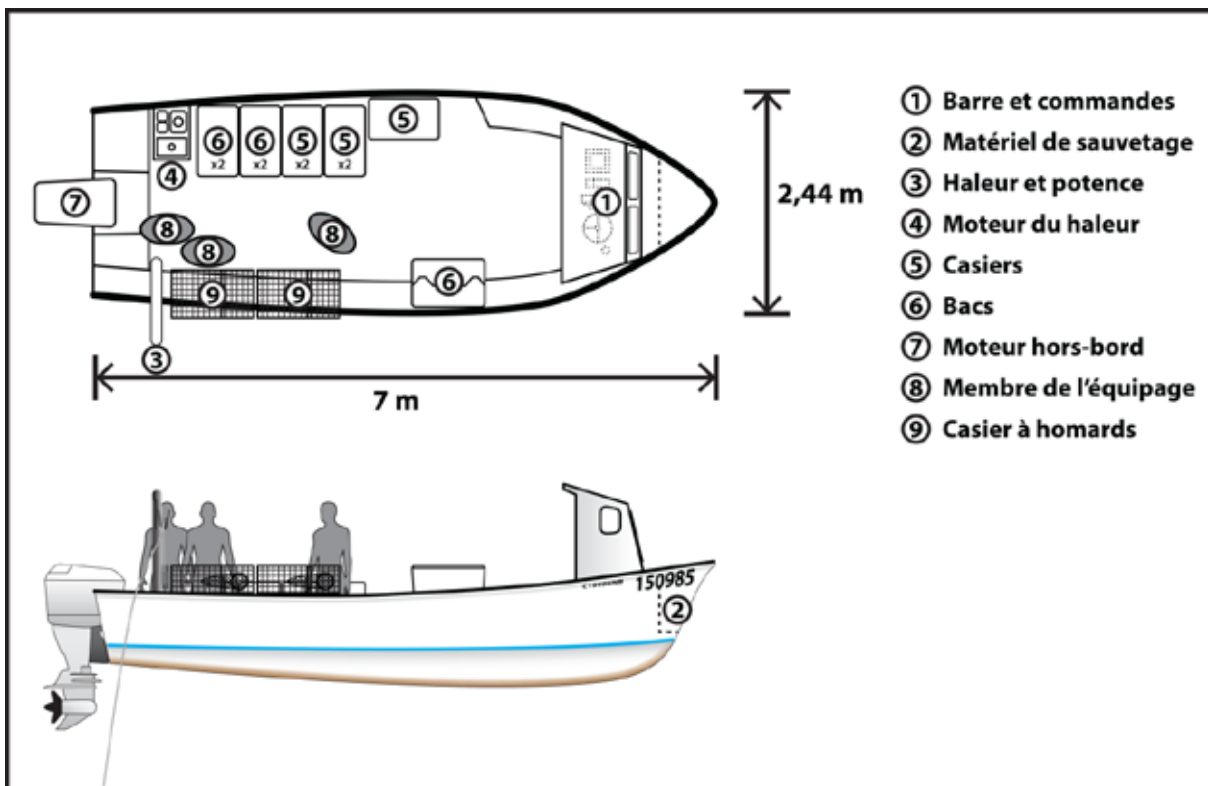
Figure 2. Aménagement du bateau de pêche C19496NB

Deux bouchons de dalot de poupe étaient insérés dans la coque. Les éclaboussures des vagues et l'eau s'écoulant des engins de pêche s'accumulaient fréquemment sur le pont, sur une hauteur de plusieurs pouces. Lorsque l'accumulation d'eau était trop importante, le capitaine retirait un bouchon de dalot et faisait virer le bateau de façon continue du côté du dalot découvert. Il remettait le bouchon après l'évacuation de l'eau dans l'océan.

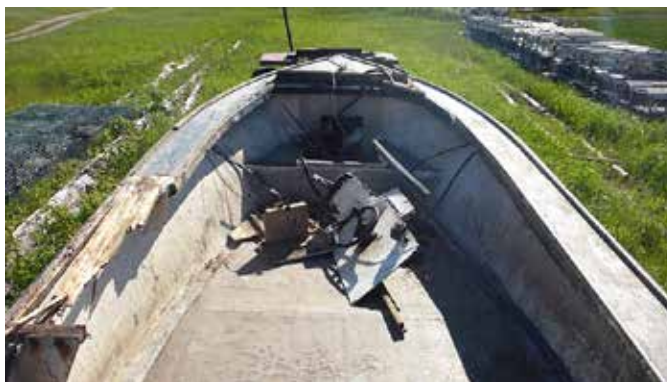
Figure 3. Détails des dommages subis par le C19496NB

La petite timonerie ouverte, le plat-bord arrière ainsi que le haleur de casier à homards et sa potence ont été arrachés du bateau renversé au cours de son remorquage au quai Miller Brook (figure 3). Le moteur hors-bord, le moteur du haleur de casier à homards hydraulique et le matériel électronique ont été contaminés par l'eau salée.

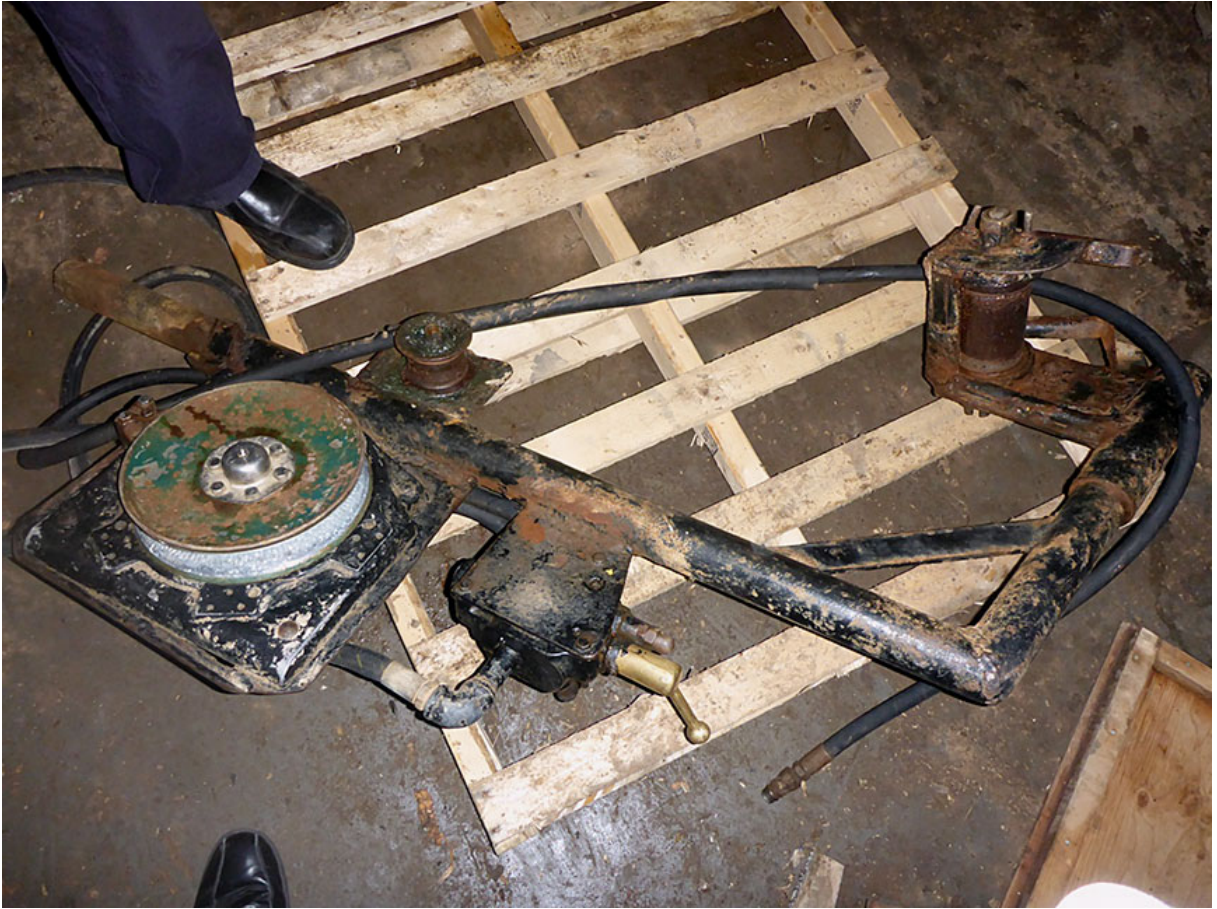
Annexe B – Haleur de casier à homards et potence

Pendant la remontée des filins de casiers à homards, la ligne de fond à laquelle sont attachés les casiers à homards passait sur la poulie suspendue à la potence, à environ 6 pieds au-dessus du pont du bateau, puis autour des plaques de tête verticales du haleur de casier à homards sur le plat-bord tribord arrière.

Le matelot de pont expérimenté a commencé à remonter le troisième casier à homards, mais a constaté qu'il était emmêlé dans le chalut d'un autre pêcheur. Le haleur de casier à homards tentait de remonter le casier, mais les contraintes sur le filin ont augmenté, le plat-bord tribord arrière du bateau a été tiré vers le fond, ce qui a fait baisser le franc-bord du bateau dans cette zone.
