Rapport d'enquête sur la sécurité du transport maritime M18C0030

Défaillance d'un système à gaz naturel liquéfié

Transbordeur roulier à passagers *F.-A.-Gauthier*
Matane (Québec)
8 avril 2018

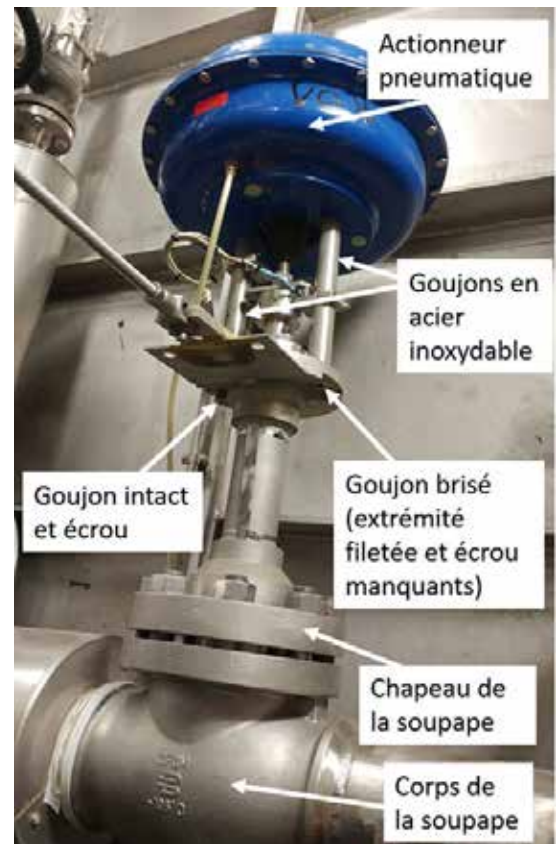
La pièce défaillante de la soupape était 1 des 2 goujons en acier inoxydable qui retiennent l'actionneur pneumatique sur le chapeau de la soupape (figure 2).

Figure 2. Soupape V08 sur le système d'alimentation en combustible au GNL à bâbord

L'enquête a permis de déterminer que les vibrations dans l'espace des connexions réservoir de stockage de GNL, qui se propageaient peut-être dans l'espace depuis la mise en service du navire, ont probablement causé la défaillance et la rupture du goujon, ce qui a entraîné la petite fuite de gaz. Plus précisément, même si un dispositif amortisseur de vibrations retenait le corps et le chapeau de la soupape V08 sur une plateforme adjacente, l'actionneur pneumatique oscillait librement et transmettait des contraintes aux goujons de fixation, ce qui a finalement entraîné la rupture de l'un d'eux.

À la suite de l'événement à l'étude, les fabricants du système et de la soupape ont entrepris une étude conjointe afin d'éviter qu'une telle défaillance ne se reproduise. Plus précisément, ils étudient la possibilité de fabriquer des goujons de support d'un matériau différent ou d'utiliser 3 goujons plutôt que 2 pour supporter l'actionneur pneumatique.

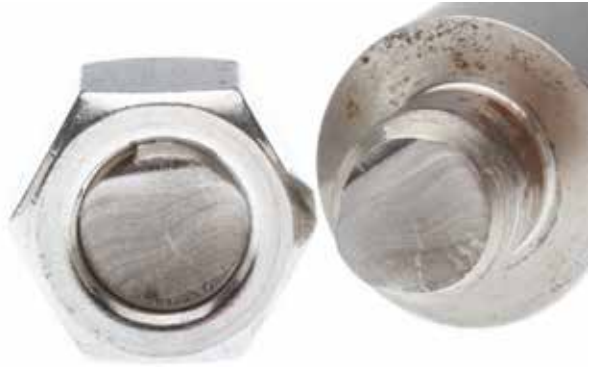
Le BST a soumis le goujon brisé à un examen et à une analyse de défaillance. Ceux-ci ont démontré que le goujon de la soupape a cédé à la base du filetage à cause de la formation de nombreuses fissures de fatigue (figures 3 et 4). La taille relative de la zone de fatigue, comparativement à celle de la zone soumise à la contrainte excessive ayant causé la rupture, suggère que les charges imposées aux goujons étaient relativement faibles et qu'elles étaient possiblement dues aux vibrations anormales signalées auxquelles la soupape était soumise avant la défaillance.

Figure 3. Goujon défaillant qui montre les deux moitiés de la surface rompue

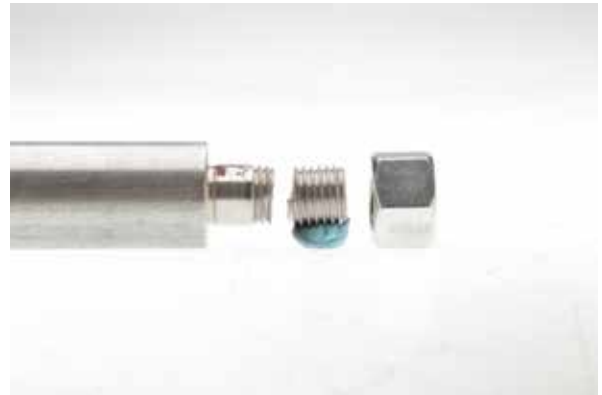
Figure 4. Vue latérale de la partie filetée du goujon qui est demeurée dans l'écrou
