## **RAPPORT D'ENQUÊTE SUR LA SÉCURITÉ DU TRANSPORT MARITIME M18P0087**

### **CHUTE ACCIDENTELLE D'UN CANOT DE SECOURS**

*Queen of Cumberland*  
Baie Swartz (Colombie-Britannique)  
18 avril 2018

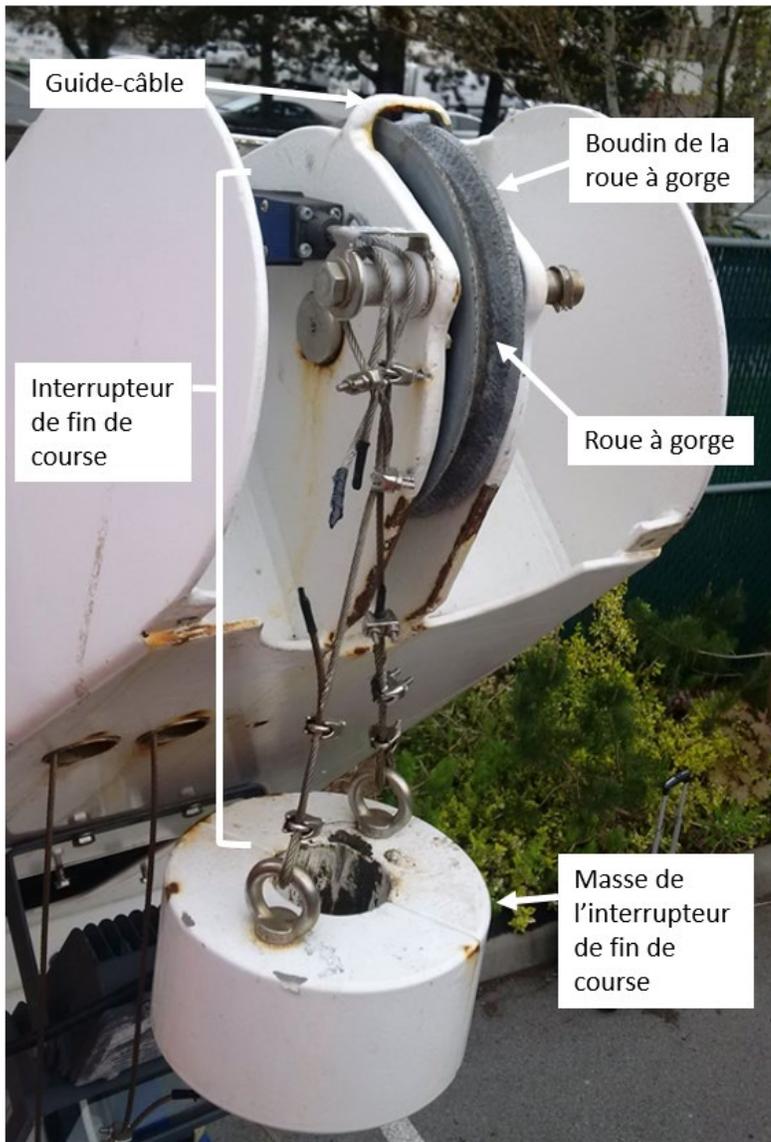
Le câble de levage du bossoir pendait d'une roue à gorge de 9 pouces de diamètre à l'extrémité de la potence du bossoir (figure 4). La roue à gorge comprenait une gorge en V prévue pour recevoir un câble de 10 mm. La roue à gorge était protégée par un couvercle. Un guide-câble arrondi était soudé au-dessus de la partie supérieure de la roue à gorge, juste à l'intérieur du couvercle, pour empêcher le câble de levage de sortir de la roue à gorge. À côté de la roue à gorge se trouvait l'interrupteur de fin de course du bossoir qui servait de protection contre le hissage excessif.

Figure 4. Extrémité de la potence du bossoir (couvercle de la roue à gorge retiré, pour qu'il soit possible de voir les composants) (Source : BST)

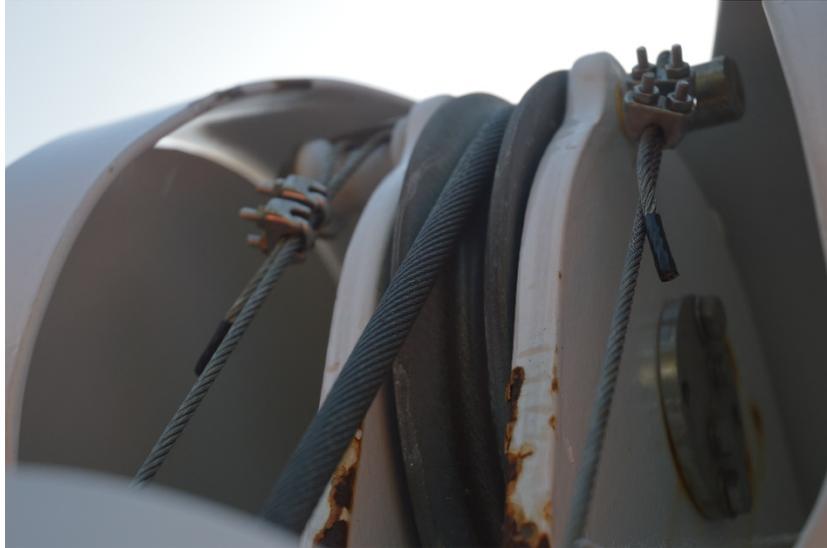
de fin de course n'a pas nui à sa fonctionnalité; il est fait pour protéger contre le hissage excessif, mais pas contre une charge latérale.

Figure 5. Gréement correct d'un interrupteur de fin de course, comme on le voit sur le Queen of Capilano, navire similaire dans la flotte de BC Ferries (Source : BST)

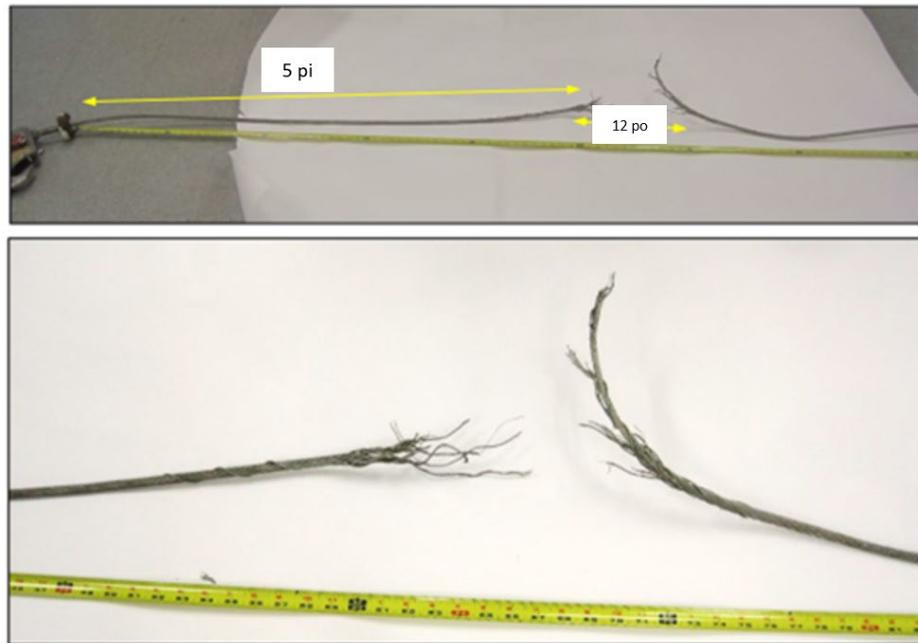
- Le câble de levage était un câble métallique galvanisé antitorsion de 10 mm de diamètre et de construction  $19 \times 7^{11}$ . Mise à part la partie autour du point de rupture, le câble métallique était en bon état, sans fil rompu, usure remarquable, vrille, fissure ou corrosion.
- Le câble de levage a cédé à environ 1,5 m du crochet (figure 6).

Figure 6. Câble de levage rompu (Source : Acuren Group Inc., avec annotations du BST)

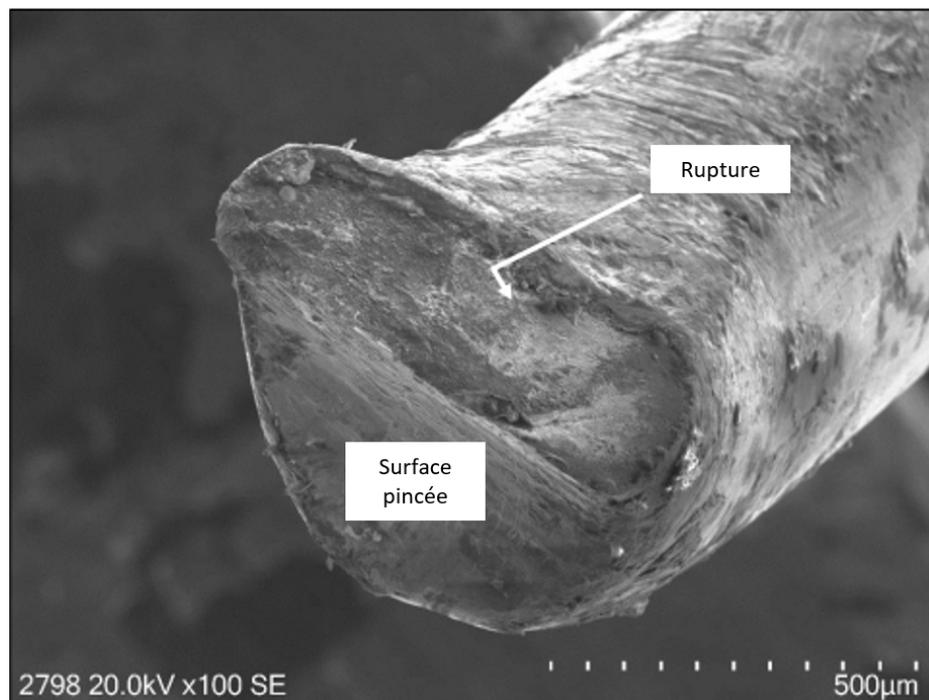
- Des fils individuels du câble de levage, jusqu'à 19 pouces au-dessus du point de rupture, avaient été lourdement endommagés par des vrilles ou étaient brisés.
- À l'endroit où le câble de levage a cédé, tous les fils individuels dans chacun des torons étaient rompus à une même section transversale. Les fils avaient tous été lourdement endommagés par pincement près de l'endroit où ils s'étaient rompus (figure 7).

Figure 7. Image agrandie des dommages au câble (Source : Acuren Group Inc., avec annotations du BST)

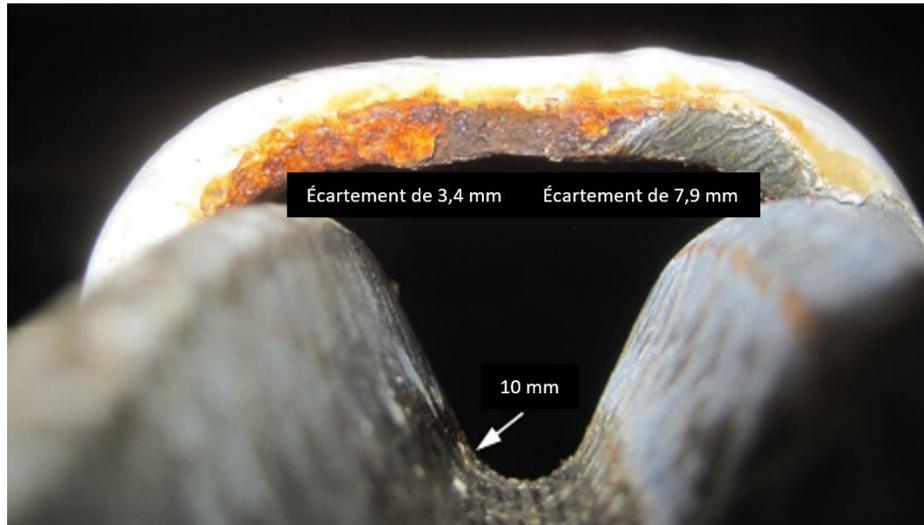
- Tous les fils individuels se sont rompus après que plus de 50 % de leur section transversale eut été pincée.
- L'usure a agrandi l'écartement original de 3,4 mm entre le dessus du boudin de la roue à gorge et la face intérieure du guide-câble à 7,9 mm de largeur (figure 8).

Figure 8. Écartement original de 3,4 mm agrandi à 7,9 mm  
(Source : Acuren Group Inc., avec annotations du BST)

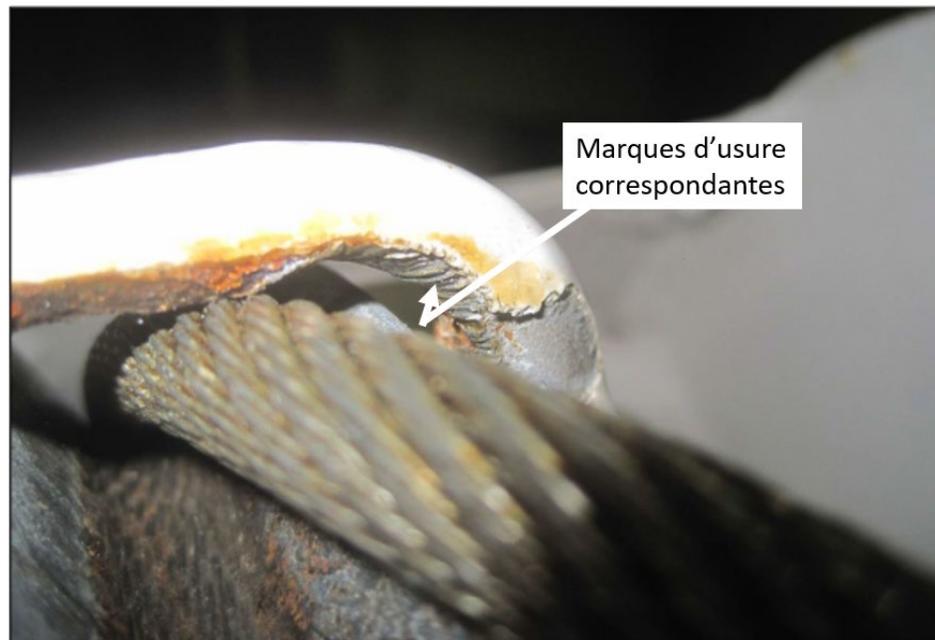
- Le côté droit du guide-câble, immédiatement au-dessus du bord supérieur du boudin de la roue à gorge, comportait des stries grossières qui correspondaient au passage du câble dans l'écartement entre le dessus du boudin de la roue à gorge et le guide-câble (figures 9 et 10).

Figure 9. Marques d'usure correspondantes sur le guide-câble  
(Source : Acuren Group Inc., avec annotations du BST)

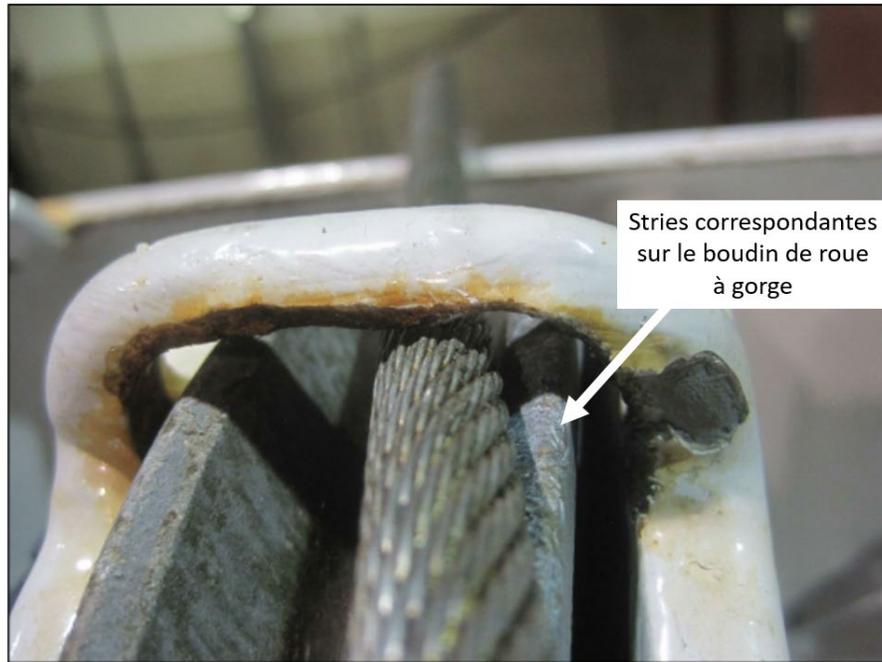
Figure 10. Stries correspondantes sur le dessus du boudin de la roue à gorge  
(Source : Acuren Group Inc., avec annotations du BST)

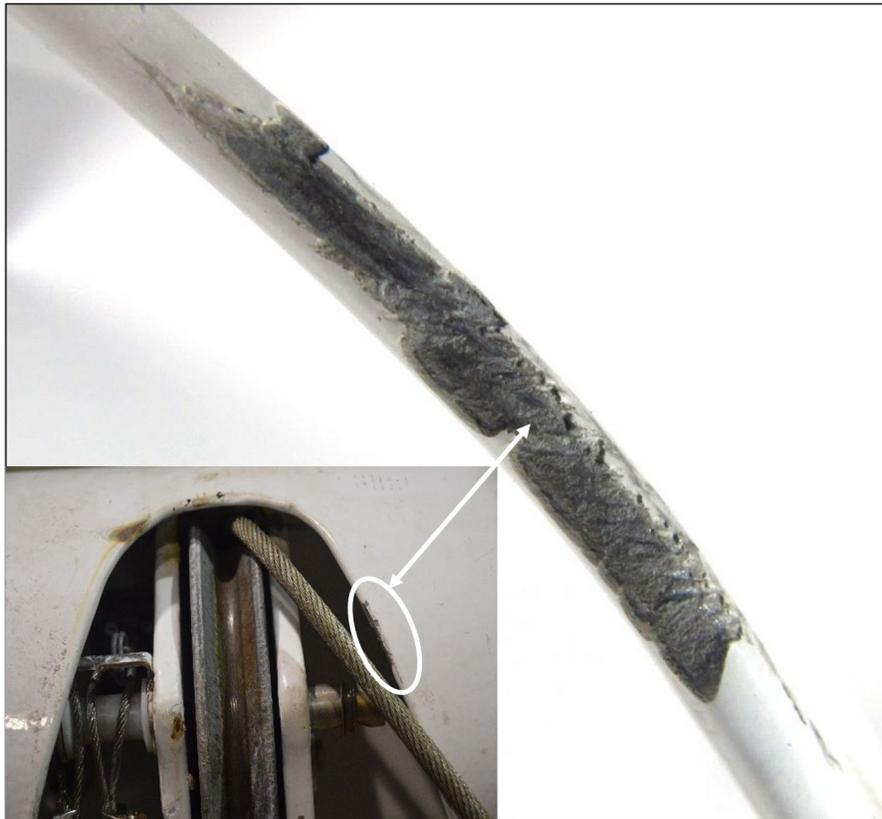
- Le côté droit du couvercle de la roue à gorge était endommagé (figure 11).

Figure 11. Dommages au côté droit du couvercle de la roue à gorge (Source : Acuren Group Inc.)

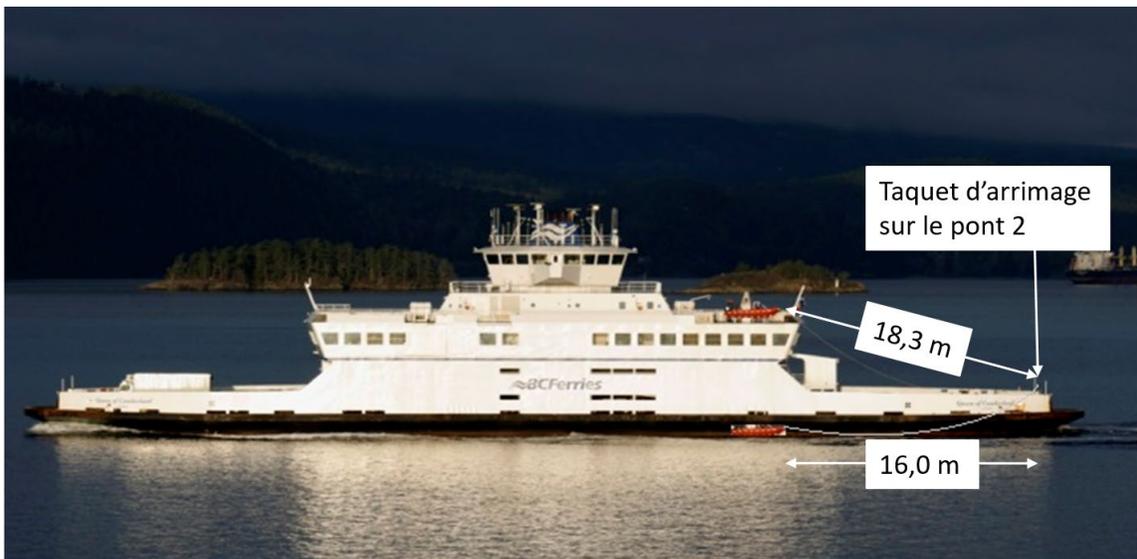
pont 5, qui était une aire ouverte au public. À la suite d'une vérification interne, on a changé le point de fixation de la bosse pour que celle-ci file de la proue du canot de secours (au moyen du cabillot) au taquet sur le pont 2. Ce changement a fait que la distance entre le taquet et le canot de secours était inférieure lorsque le canot était à l'eau comparativement à lorsqu'il était rangé. La distance entre le taquet et le canot de secours en position rangée sur le pont 5 était d'environ 18,3 m, et la distance du taquet au canot de secours à l'eau sous le garant était d'environ 16,0 m. On n'a fait aucune évaluation formelle des risques quand on a changé la bosse de place.

Figure 13. Distance entre le taquet sur le pont 2 et le canot de secours en position rangée et quand il est à l'eau (Source : Dennis J. Dubinsky, avec annotations du BST)

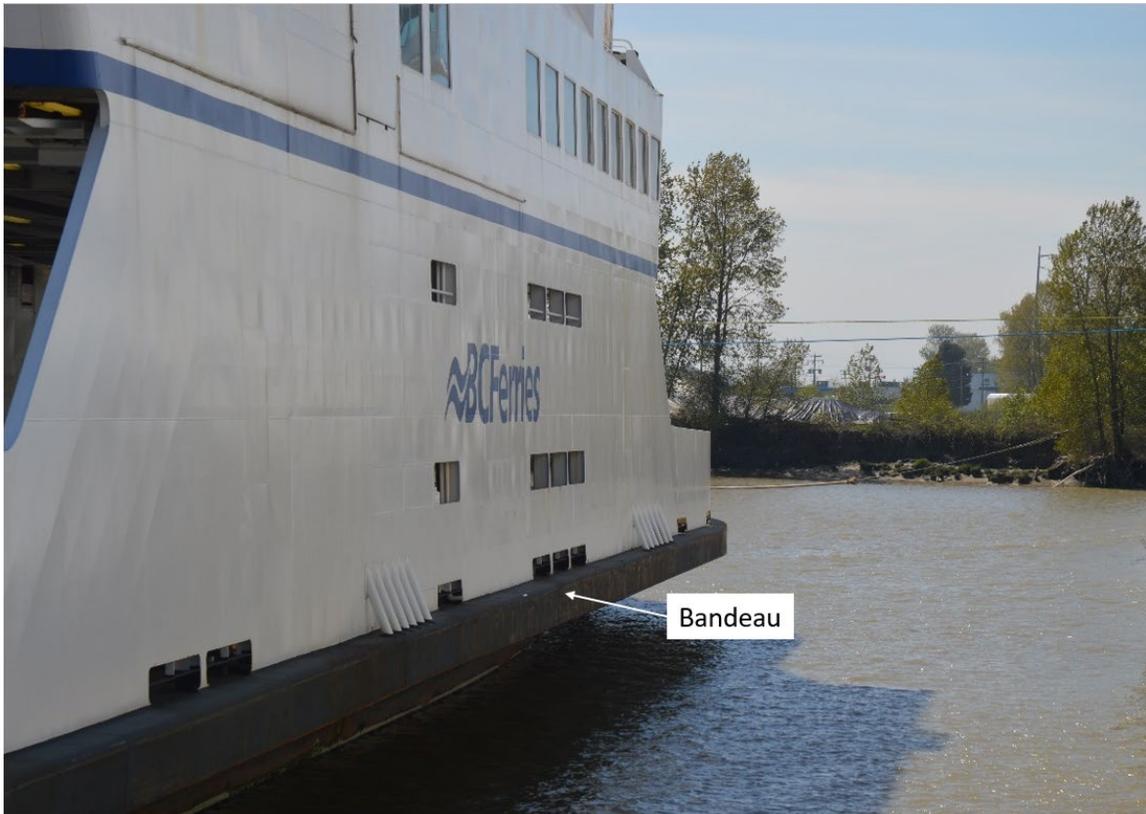
L'équipage du canot de secours devait régulièrement utiliser des gaffes pour éloigner le canot de la muraille du navire et s'assurer que le canot franchirait le bandeau durant la mise à l'eau et le hissage.

Figure 15. Bandeau sur le Queen of Cumberland (Source : BST)

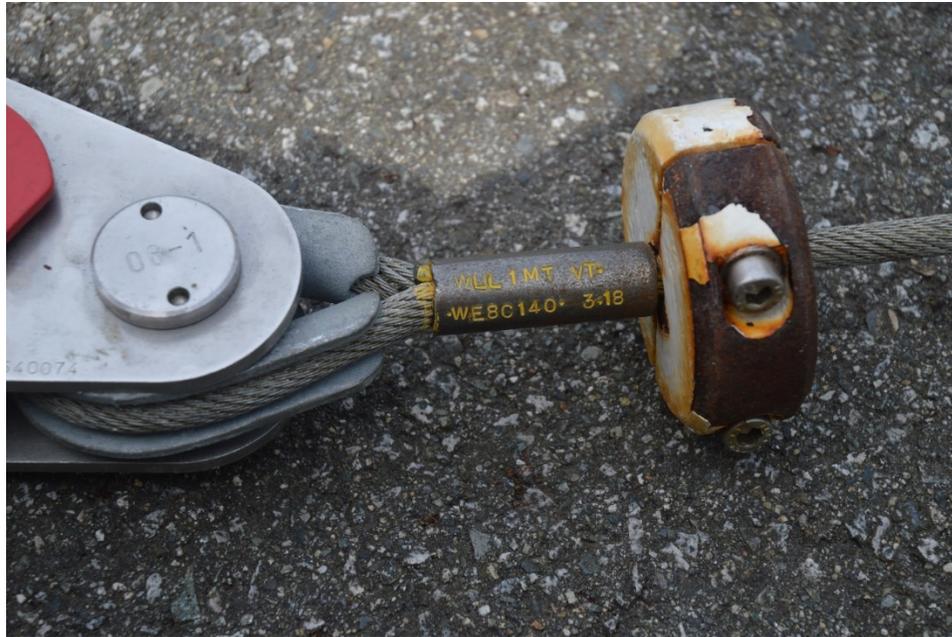
(figure 17). Cette valeur était inférieure à la charge maximum pratique du bossoir, dont la capacité nominale était de 1,3 tonne métrique.

Figure 17. Épaisseur mécanique d'une charge maximum pratique de 1 tonne métrique (Source : BST)

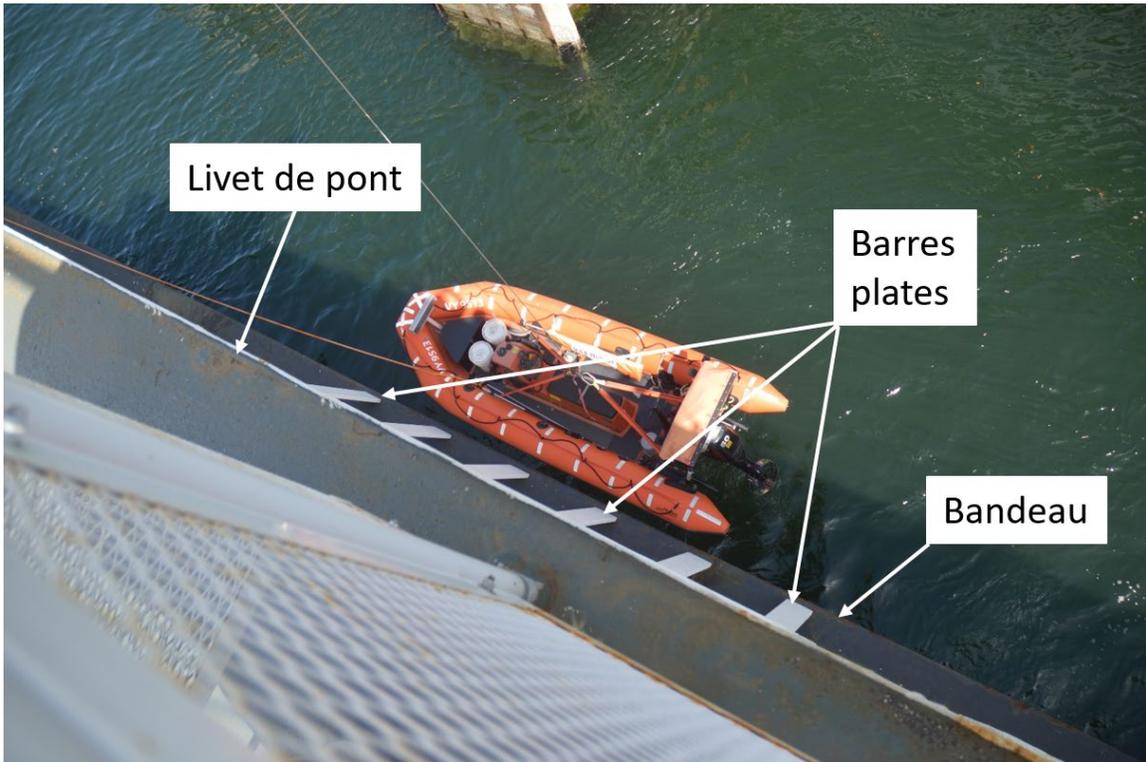
Figure 18. Barres plates installées entre le bandeau et le livet de pont sur le Queen of Capilano (Source : BST)

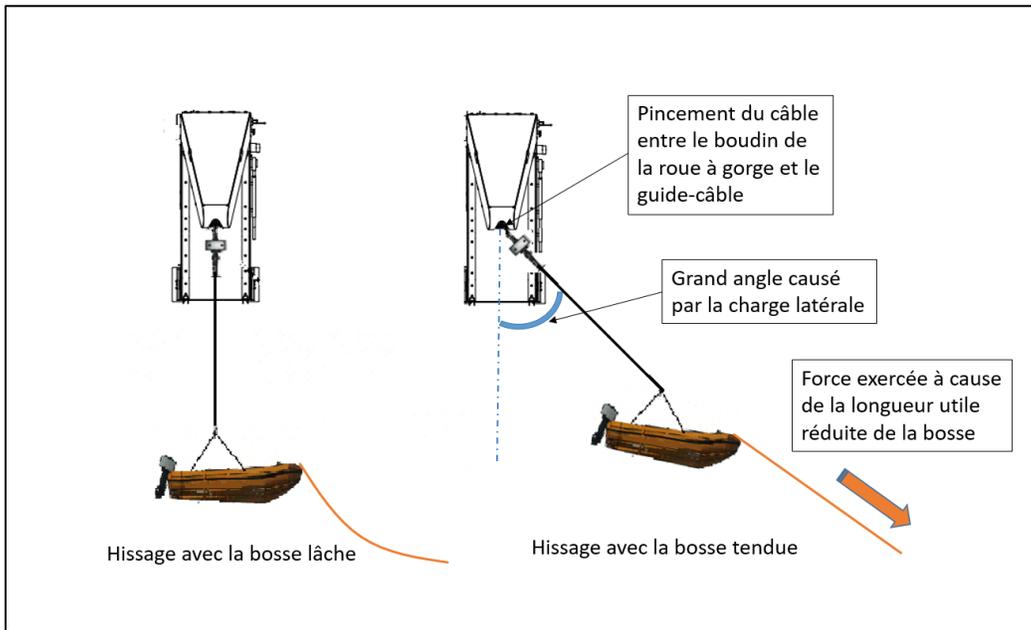
Cette longueur réduite était suffisante pendant que le canot de secours se trouvait sous le bossoir, au niveau de l'eau. Toutefois, alors que le canot de secours était hissé, la distance entre le canot et le taquet auquel la bosse était attachée a augmenté. La bosse s'est progressivement tendue à mesure que le canot de secours était hissé. La tension croissante dans la bosse a incliné légèrement la proue du canot vers le taquet de manière à imposer une charge latérale sur le câble durant le hissage du canot de secours (figure 19).

Figure 19. Comparaison du hissage avec la bosse lâche et la bosse tendue (Source : BST)

Cette charge latérale a fait en sorte que le câble de levage a atteint un angle d'environ  $45^\circ$ , ce qui a fait sortir le câble de la roue à gorge du bossoir. Le câble s'est alors coincé dans l'écartement de 3,4 mm entre le côté du boudin de la roue à gorge et le guide-câble (figure 20). Un examen des dommages causés sur le dessus du boudin droit de la roue à gorge, au guide-câble et à l'ouverture du couvercle de la roue à gorge a montré que le câble avait été tiré avec beaucoup de force<sup>41</sup> sur le côté durant le hissage du canot de secours. Le pincement a causé la rupture de fils individuels et a fini par entraîner la défaillance du câble. Le canot de secours et son équipage ont chuté dans l'eau depuis une hauteur d'environ 11 m; les membres d'équipage ont été blessés.

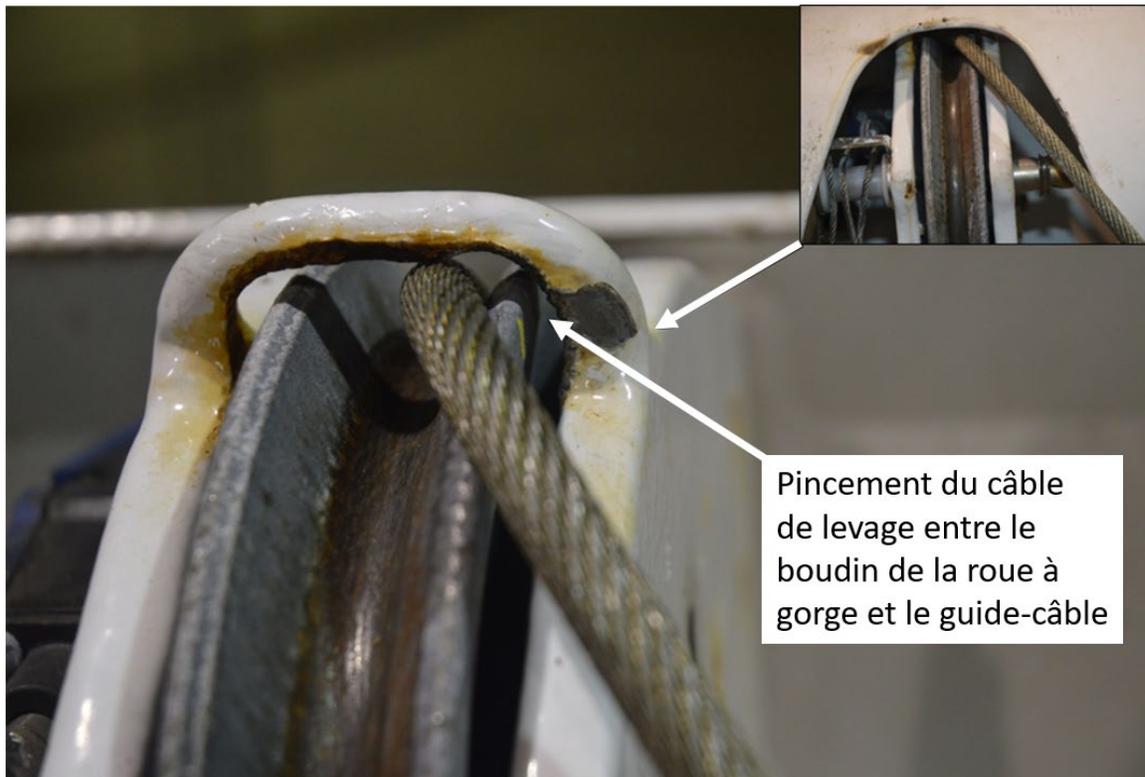
Figure 20. Câble coincé dans l'écartement entre le guide-câble et le sommet du boudin de la roue à gorge (Source : BST)

4. Le pincement du câble de levage durant le hissage du canot de secours a d'abord causé la rupture de fils individuels, puis du câble au complet.
5. Le canot de secours et son équipage sont tombés à l'eau d'une hauteur d'environ 11 m; les membres d'équipage ont été blessés.
