RAPPORT D'ENQUÊTE SUR LA SÉCURITÉ DU TRANSPORT MARITIME M18C0225

ÉCHOUEMENT

Navire à passagers *Akademik Ioffe*
Latitude 69° 43.043' N
Longitude 091° 20.951' W
Îles Astronomical Society (Nunavut)
24 août 2018

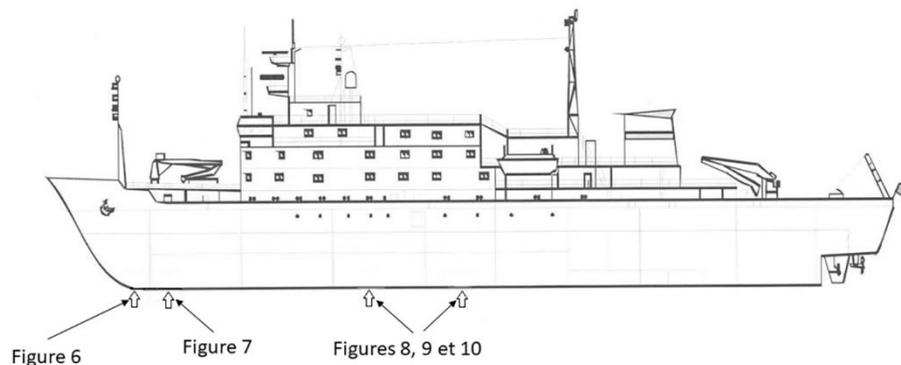
Figure 5. Emplacement des brèches à la coque, indiquées par des flèches (Source : BST)

Identification du réservoir	Emplacement du réservoir par rapport à la quille du navire	Résumé des dommages
Coqueron avant n° 11	Centre; cadres n° 135 à 151	Fissures et déformations à la ceinture de protection contre les glaces à la proue
Citerne de ballast n° 21	Centre; cadres n° 115 à 135	Fissures et déformations au bordé extérieur et à la structure interne
Citerne de ballast n° 31	Bâbord; cadres n° 99 à 115	Fissures et déformations au bordé extérieur et à la structure interne
Citerne à mazout n° 41	Bâbord, centre et tribord; cadres n° 83 à 99	Fissures et déformations au bordé extérieur et à la structure interne
Citerne de ballast n° 51	Bâbord; cadres n° 71 à 83	Fissures et déformations au bordé extérieur et à la structure interne
Batardeau n° 53	Centre; cadres n° 63 à 83	Déformations au bordé extérieur et à la structure interne

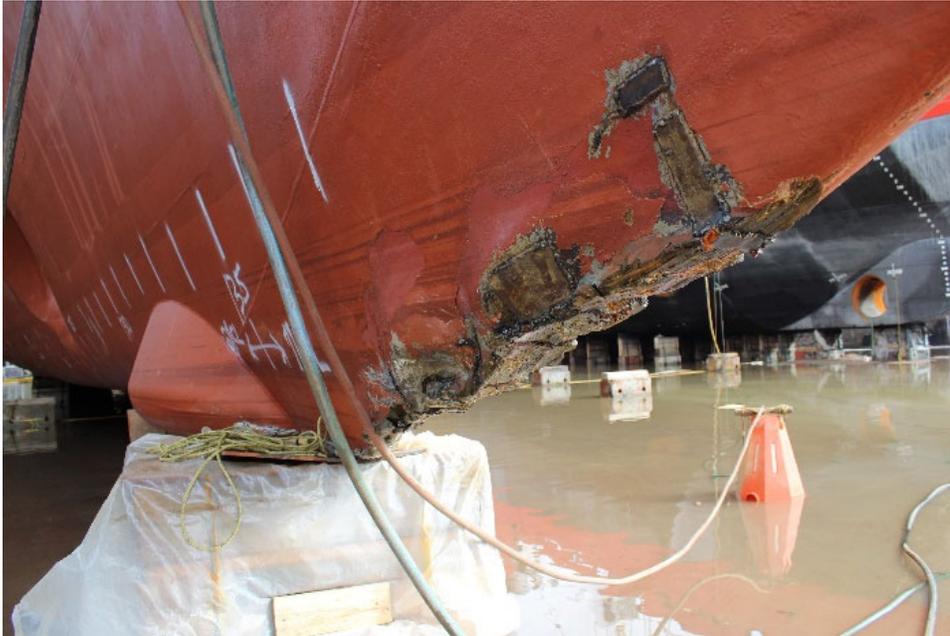
Figure 6. Vue latérale de la ceinture de protection contre les glaces à la proue, montrant les réparations temporaires effectuées par les plongeurs au large des îles Astronomical Society (Source : BST)

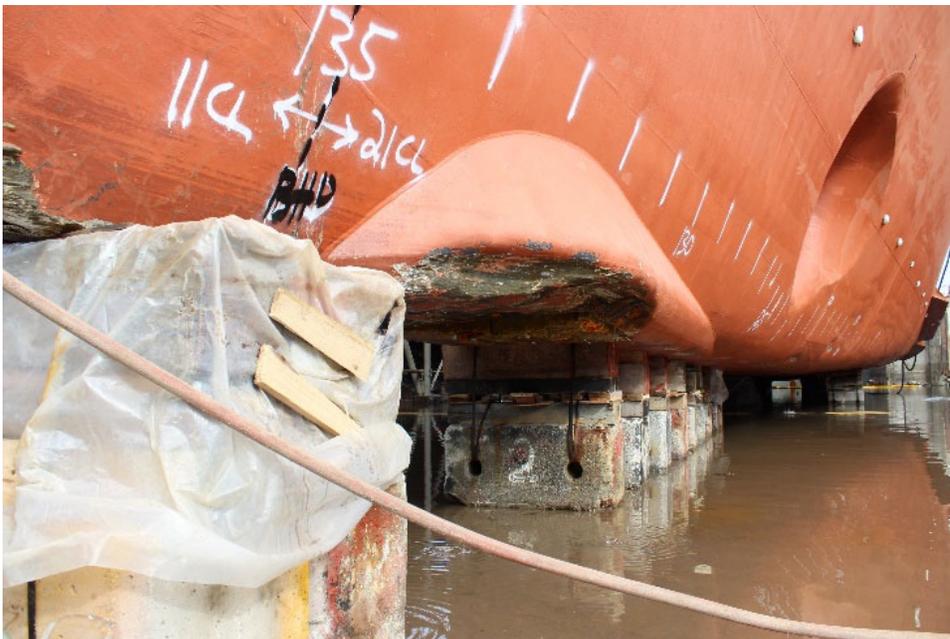
Figure 7. Vue des dommages causés au logement du transducteur scientifique sous-coque du côté bâbord, au niveau de la citerne de ballast n° 21 au centre (Source : BST)

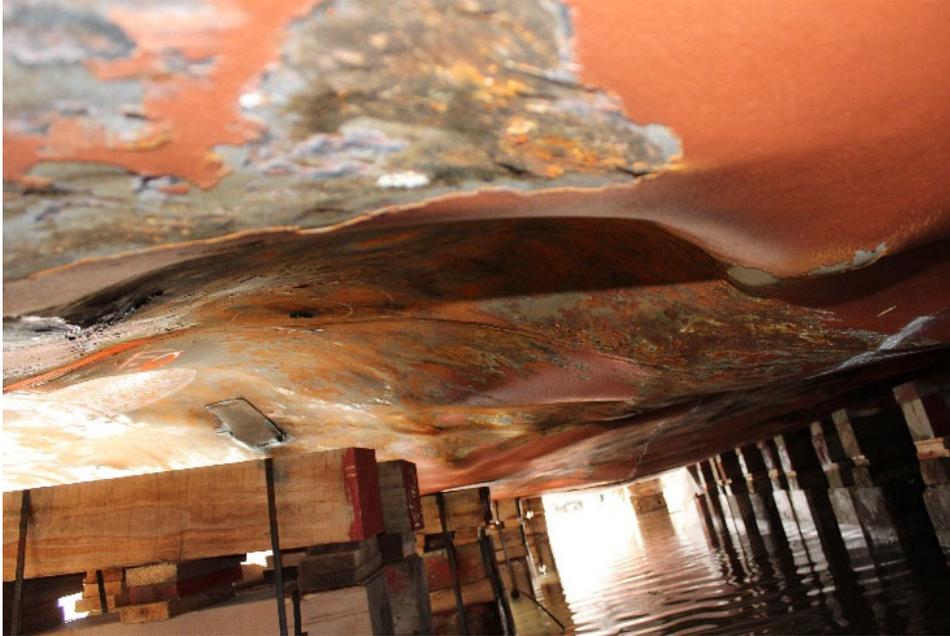
Figure 8. Vue des déformations, des brèches et des réparations temporaires effectuées par les plongeurs au large des îles Astronomical Society (Source : BST)

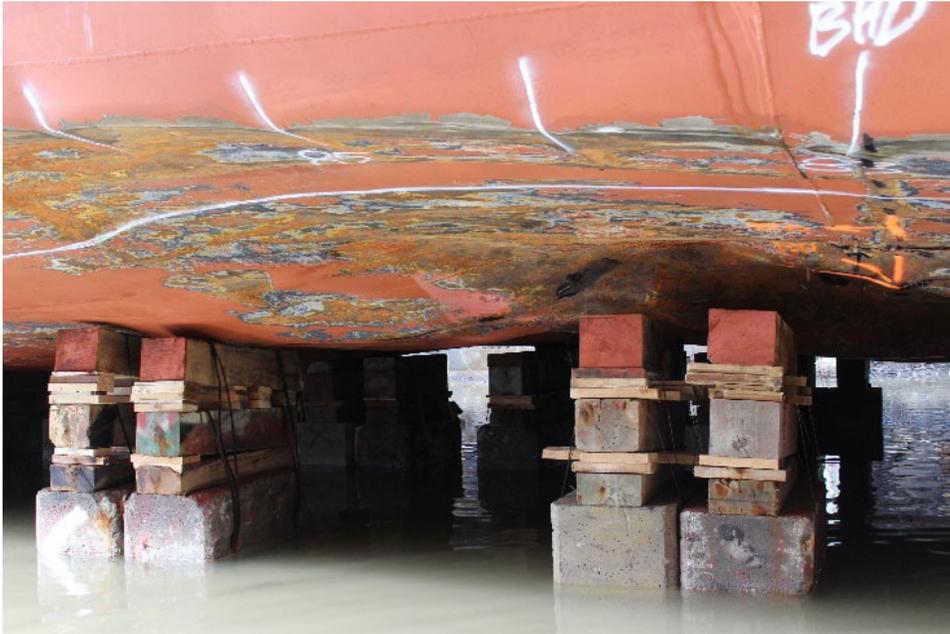
Figure 9. Vue des déformations, des brèches et des réparations temporaires effectuées par les plongeurs au large des îles Astronomical Society (Source : BST)

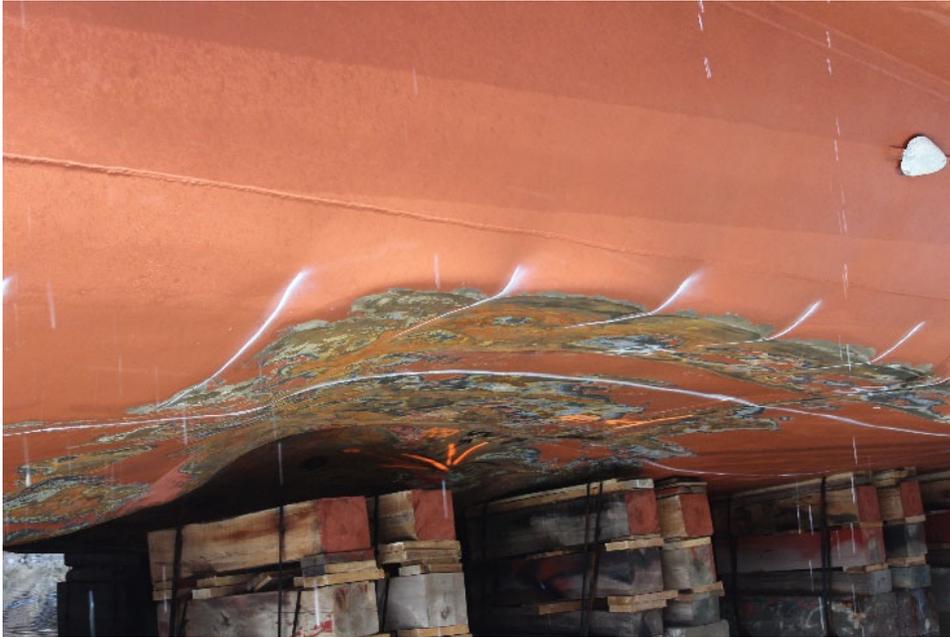
Figure 10. Vue des déformations, des brèches et des réparations temporaires effectuées par les plongeurs au large des îles Astronomical Society (Source : BST)

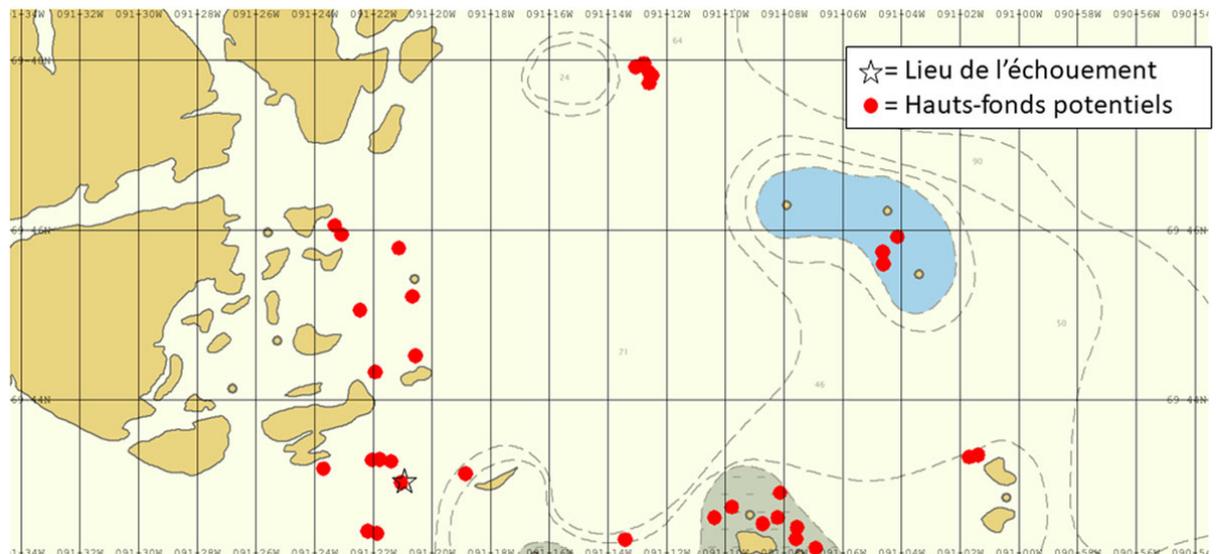
Figure B1. Emplacements des hauts-fonds potentiels et lieu d'échouement de l'*Akademik Ioffe*
