Rapport d'enquête sur la sécurité du transport maritime M19P0246

ENGAGEMENT ET NAUFRAGE

Remorqueur *Sheena M* et chaland *Seaspan 566*
Williamsons Landing (Colombie-Britannique)
1^{er} octobre 2019

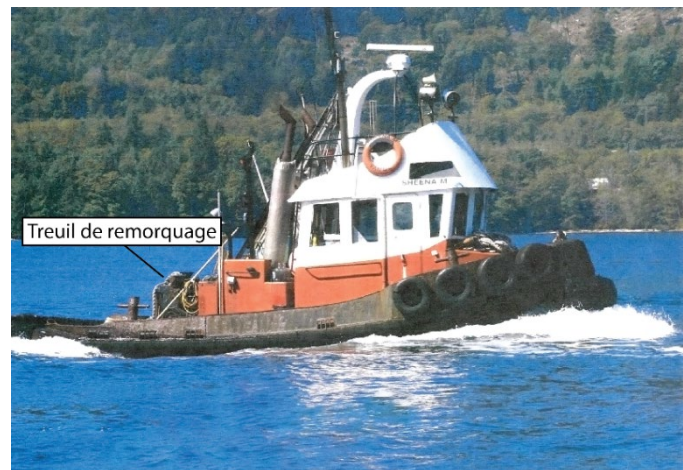
Figure 1. *Sheena M* (Source : Active Marine Towing Ltd., avec annotations du BST)

Le *Sheena M* était un remorqueur à coque d'acier muni de 2 hélices d'une jauge brute de 9,99 qui a été construit en 1981. Son propriétaire et représentant autorisé était Active Marine Towing Ltd. (figure 1). Le remorqueur était alimenté de 2 moteurs diesel d'une puissance totale de 447 kW et était muni d'un treuil de remorquage situé à l'arrière de l'axe longitudinal. Le *Sheena M*, qui était habituellement utilisé pour remorquer des estacades flottantes, a également servi à remorquer des chalands de la série 500 de Seaspan à maintes reprises.

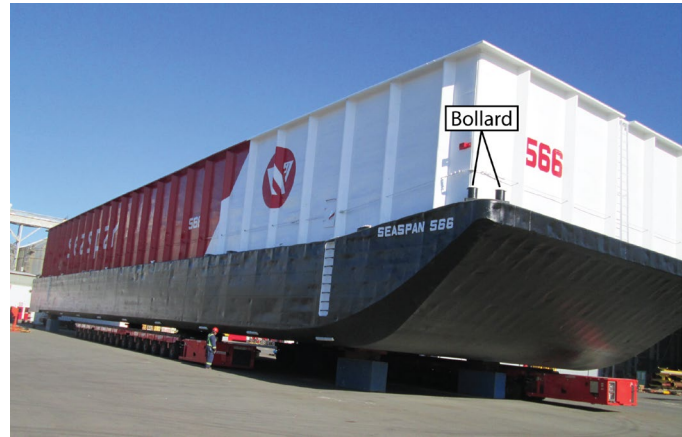
Figure 2. Seaspan 566 (Source : Seaspan ULC, avec annotations du BST)

Le *Seaspan 566* est un chaland d'acier sans équipage et non propulsé, d'une jauge brute de 883 et ayant une capacité de chargement de 2 500 tonnes courtes (figure 2). Au cours du voyage à l'étude, le chaland transportait un chargement de 2 159 tonnes courtes de copeaux de bois. Son tirant d'eau était de 2,25 m, son assiette arrière était d'environ 20 cm et son gîte sur tribord était d'environ 3 cm.

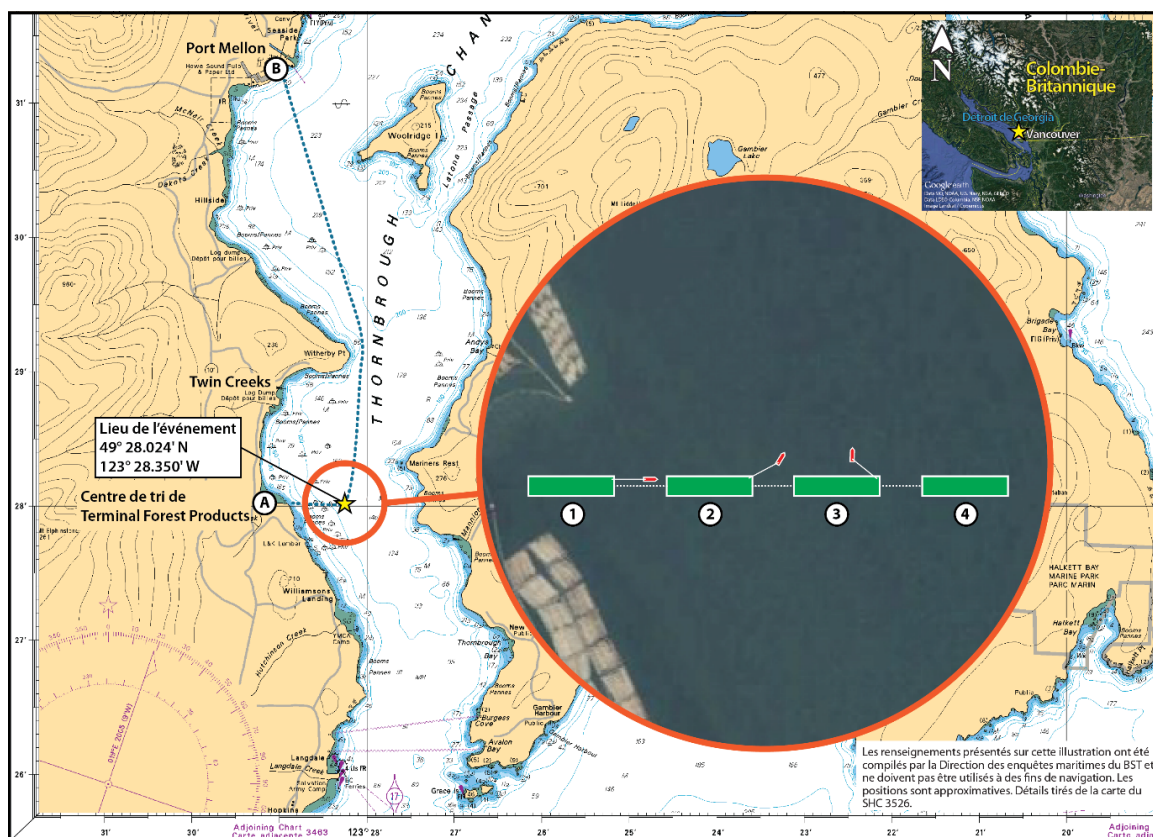
Figure 3. . Lieu de l'événement (Source : Service hydrographique du Canada et Google Earth, avec annotations du BST)

Peu de temps après que le capitaine et le matelot se sont échappés du remorqueur chaviré, le câble de remorquage s'est rompu et le *Sheena M* a coulé par 49°28 025' N, 123°28 350' W (figure 3). Après la rupture du câble de remorquage, le chaland a dérivé à proximité des installations de Terminal Forest Products. Le matelot a nagé jusqu'à une estacade flottante fixée à proximité alors que le
