RAPPORT D'ENQUÊTE SUR LA SÉCURITÉ DU TRANSPORT MARITIME M20A0160

NAUFRAGE ET PERTES DE VIE SUBSÉQUENTES

Bateau de pêche *Sarah Anne*
Baie Placentia (Terre-Neuve-et-Labrador)
25 mai 2020

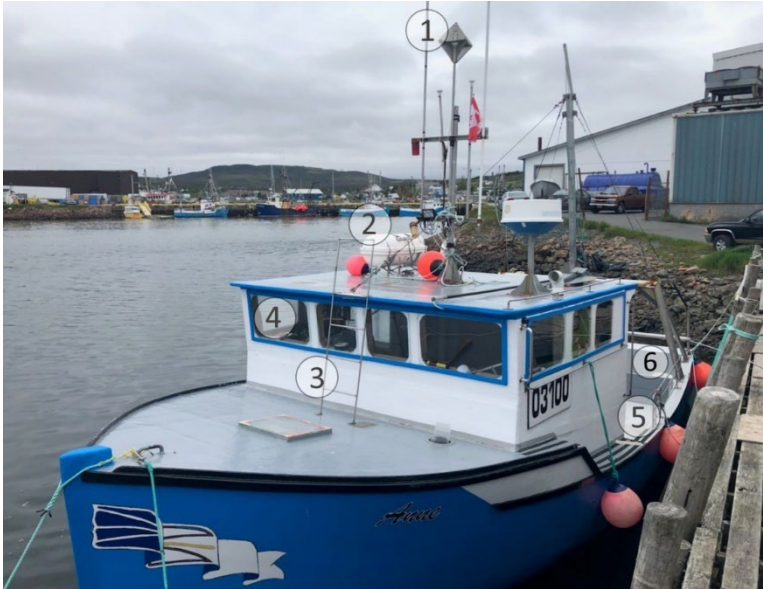
Un radeau de sauvetage gonflable pour 6 personnes se trouvait dans un berceau au-dessus de la timonerie. Le radeau était normalement fixé au berceau à l'aide de courroies. Le mât du bateau contenait des antennes radio et GPS et 1 réflecteur radar (figure 1).

Figure 1. Photo du Sarah Anne avant l'événement, montrant le réflecteur radar (1), le radeau de sauvetage (2), l'échelle d'accès au radeau de sauvetage (3), le poste de pilotage de la timonerie (4), la section avant du pont de travail principal (5) et la zone d'entreposage arrière (6) (Source : Tiers, avec permission)

Le radeau de sauvetage du *Sarah Anne* était attaché au toit de la timonerie sans dispositif de largage hydrostatique; il était habituel d'utiliser des courroies pour fixer le radeau de sauvetage à son berceau, ce qui signifie que le radeau devait être déployé manuellement.
