Transportation
Safety Board
of Canada

RAPPORT D'ENQUÊTE SUR LA SÉCURITÉ DU TRANSPORT MARITIME M21A0065

CHAVIREMENT AVEC PERTE DE VIE

Bateau de pêche *Tyhawk*
Golfe du Saint-Laurent, 20 milles marins à l'ouest de
Chéticamp (Nouvelle-Écosse)
3 avril 2021

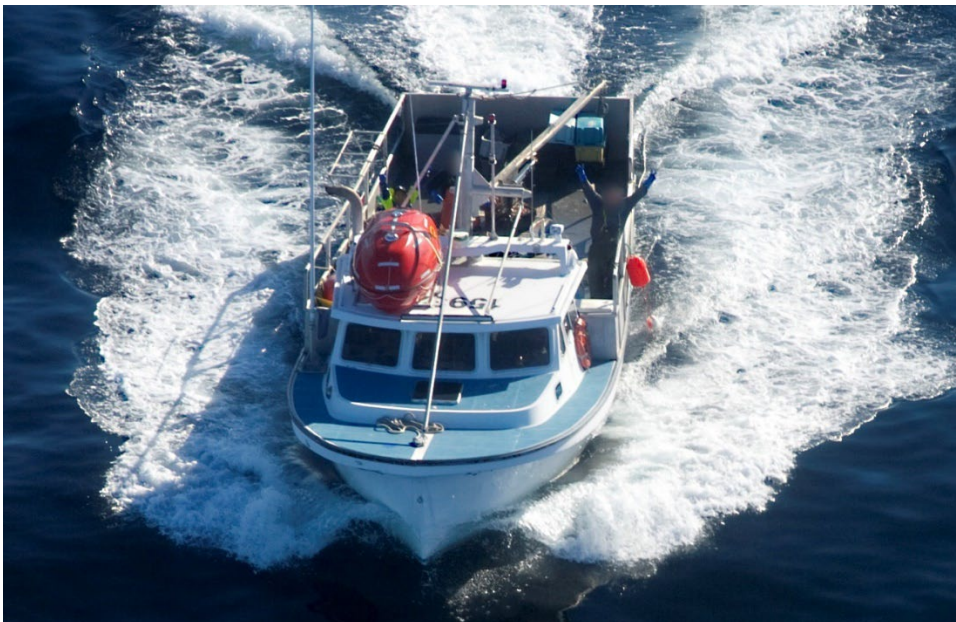
Le *Tyhawk* était doté d'un pont amovible en aluminium servant lors de la pêche au crabe des neiges. Sur l'axe longitudinal, immédiatement derrière la timonerie et avant le pont amovible, se trouvaient un mât et une bôme utilisés pour récupérer les casiers à crabes.

Figure 1. Le bateau de pêche *Tyhawk*, sur lequel un pont amovible a été installé. Il est à noter que le radeau de sauvetage rigide pour 4 personnes situé sur le toit de la timonerie n'était pas en place le jour de l'événement. (Source : Pêches et Océans Canada)

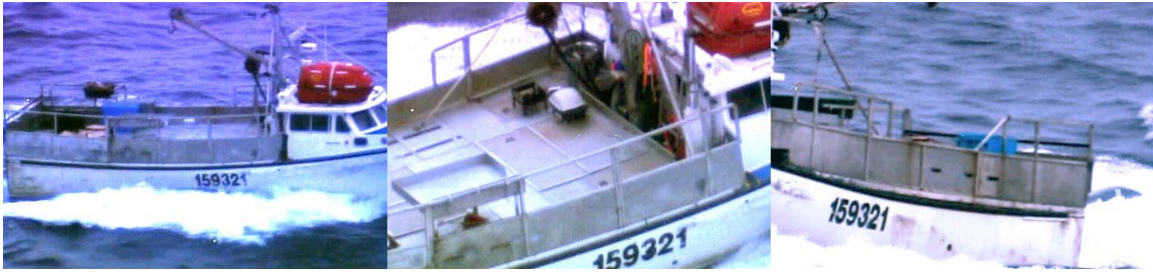
Figure 2. Trois photos montrant l'assise des pavois du pont amovible sur le dessus des pavois du pont principal (photo à gauche), l'espace entre le pont amovible et la timonerie (photo au centre) et la vue arrière du pont amovible (photo à droite) (Source : vidéo de Pêches et Océans Canada)

Le pont amovible était installé en une seule pièce au-dessus du pont principal et boulonné au sommet des pavois, ce qui laissait la zone entre le pont principal et le pont amovible dégagée. La liaison entre le haut des pavois et le pont amovible n'était pas étanche. La hauteur de la surface était d'environ 1,4 m au-dessus du pont principal (environ 0,45 m au-dessus du bord supérieur des pavois). Pour accéder à la partie supérieure du pont amovible, il fallait emprunter un escalier depuis la timonerie. On accédait à l'espace situé sous le pont amovible en passant par l'avant (près de la porte de la timonerie) ou par l'une des 3 écoutilles situées sur le dessus du pont amovible. Lorsque le pont amovible était en place, le compartiment moteur demeurait accessible par l'écouille du pont principal. Les pavois du pont amovible comportaient des sabords de décharge de part et d'autre.

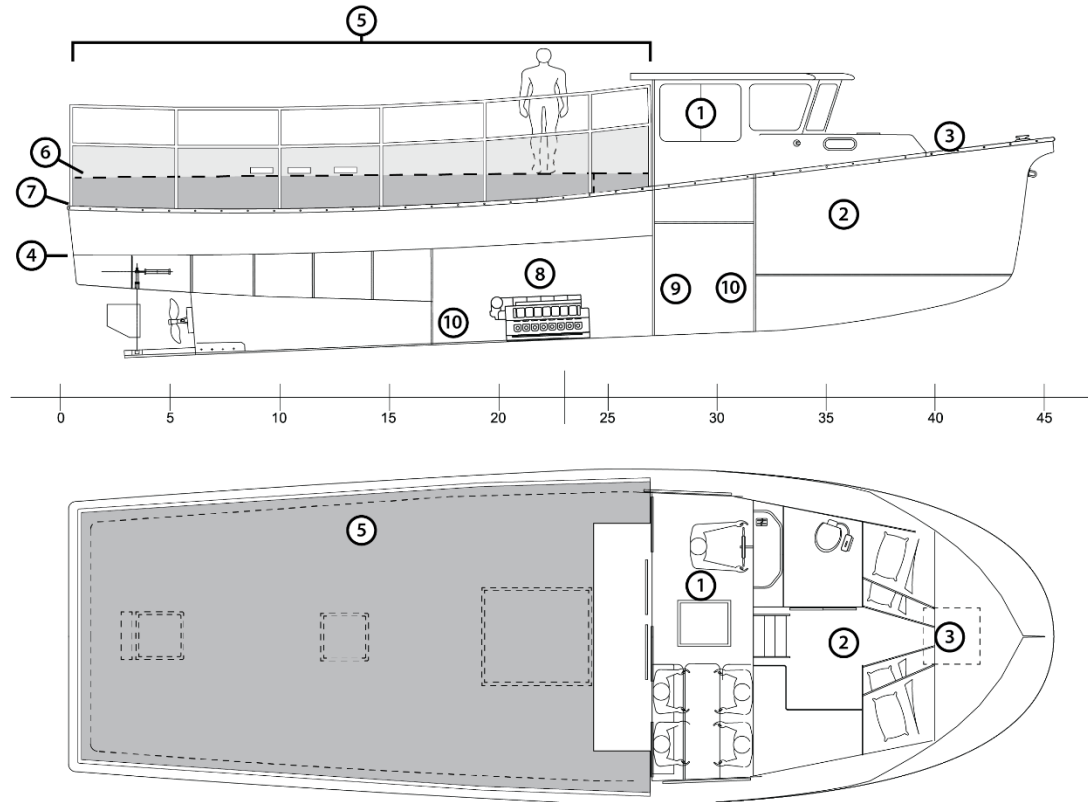
Figure 3. Diagrammes de profil et en plan du Tyhawk, montrant la timonerie (1), les emménagements (2), l'écouille de secours (3), le pont principal (4), la structure du pont amovible (5), la surface de marche du pont amovible (6), le bord supérieur des pavois d'origine (7), le compartiment moteur (8), le capteur de haut niveau d'eau de cale (9) et l'emplacement des pompes de cale (10) (Source : BST, d'après les plans de Guimond Boats Ltd.)

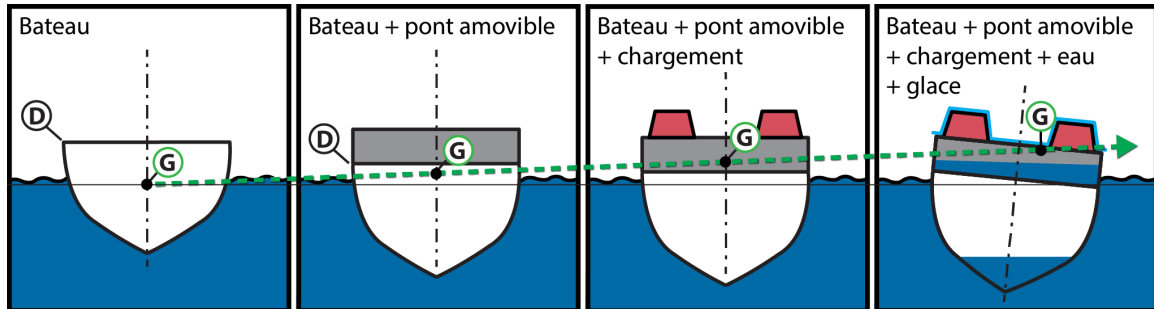
Figure 7. Schéma des variations de stabilité à mesure que le bateau s'alourdit en raison de modifications et de son exploitation, montrant la position du point d'envahissement par le haut (D) et la façon dont le franc-bord diminue et le centre de gravité (G) s'élève (Source : BST)

- Le centre de gravité : L'emplacement du centre de gravité dépend de la forme du navire, du poids du navire et de son contenu, ainsi que de la façon dont le poids est réparti. Le poids influe globalement sur la hauteur du navire dans l'eau (franc-bord).
- Le point le plus bas où l'eau peut pénétrer (le point d'envahissement par le haut) : Ce point diffère selon la construction du navire. Pour un navire non ponté, ce point se situe normalement au sommet des pavois.
- Les espaces où des liquides, des poissons ou des éléments semblables peuvent s'accumuler et se déplacer librement avec le mouvement du navire : La présence d'eau ou de poissons sur le pont ou dans les cales constitue une menace sérieuse pour la stabilité du navire, car elle entraîne un déplacement du centre de gravité en raison de l'effet de carène liquide.

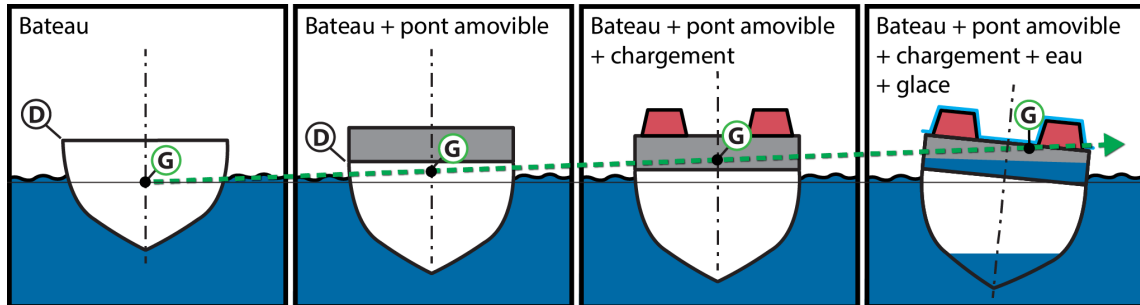
Les rapports d'enquête antérieurs du BST sur des accidents liés à la stabilité⁹⁶ ont montré que les événements mettant en cause la stabilité (figure 8) sont généralement attribuables à une combinaison de facteurs, comme ce fut le cas pour le *Tyhawk*.

Figure 8. Schéma des variations de stabilité à mesure que le bateau s'alourdit en raison de modifications et de son exploitation, montrant la position du point d'envassement par le haut (D) et la façon dont le franc-bord diminue et le centre de gravité (G) s'élève (Source : BST)

Le pont amovible, les engins non arrimés et l'accumulation de pluie et de pluie verglaçante au-dessus de la ligne de flottaison ont eu pour effet d'élever le centre de gravité du bateau et de diminuer son franc-bord.
