RAPPORT D'ENQUÊTE SUR LA SÉCURITÉ DU TRANSPORT MARITIME M22C0335

BLESSURE D'UN MEMBRE D'ÉQUIPAGE

Chaland autopropulsé *Rivière Saint-Augustin*
Chevery (Québec)
13 octobre 2022

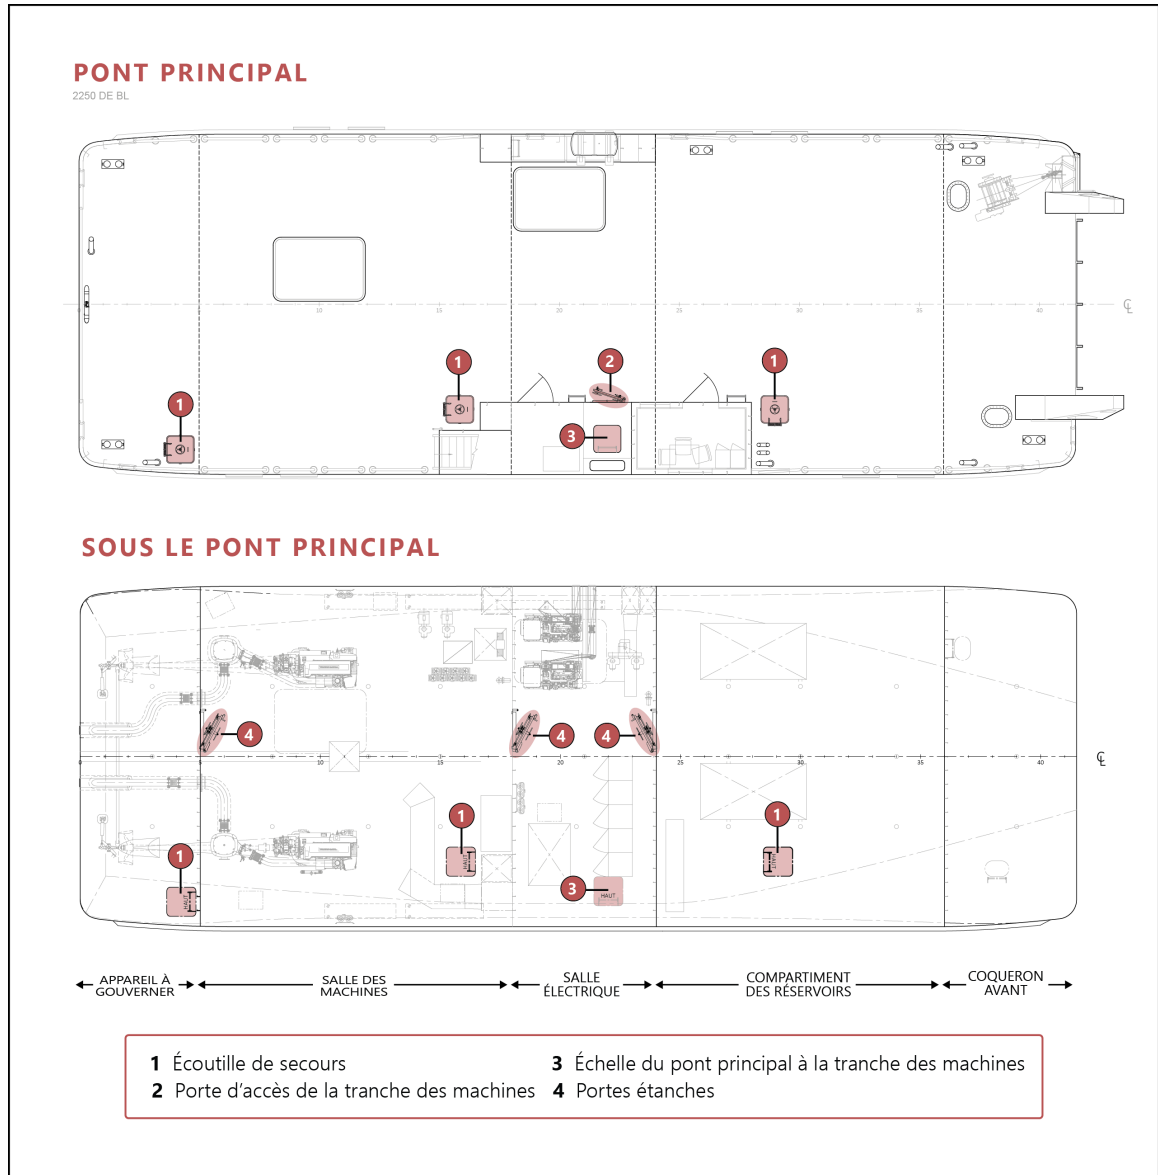
Le navire est subdivisé en 5 compartiments étanches sous le pont principal par des cloisons transversales étanches (figure 2). Quatre de ces compartiments composent la tranche des machines : le compartiment de l'appareil à gouverner, la salle des machines, la salle électrique et le compartiment des réservoirs. L'accès aux compartiments de la tranche des machines se fait par une porte étanche qui est située sur le pont principal et dont les charnières s'ouvrent vers l'extérieur sur le pont principal. Une échelle verticale permet d'accéder à la salle électrique. Le 5^e compartiment étanche est le coqueron avant et n'est accessible que par des écoutilles encastrées étanches, situées sur le pont principal.

Les 3 cloisons transversales entre les compartiments de la tranche des machines sont chacune équipées d'une porte étanche pour permettre le passage d'un compartiment à l'autre. Chacun de ces compartiments dispose également d'une écoutille de secours menant au pont principal. Pour assurer la sécurité du navire, l'équipage doit fermer toutes les écoutilles et portes étanches du pont principal et de la tranche des machines lorsque le navire est en mer.

Figure 2. Schémas du pont principal et du pont inférieur, montrant les compartiments de la tranche des machines ainsi que les écoutilles et les portes étanches qui sont habituellement fermées lorsque le navire est en service (Source : Groupe Océan, avec modifications et annotations du BST)

Dans l'événement à l'étude, lorsque la porte d'accès étanche a été fermée, l'alimentation en air de la salle de machines a été coupée. Lorsque le premier officier a augmenté la vitesse du navire et réglé les moteurs à pleine puissance, la demande d'air nécessaire au maintien de la combustion interne des moteurs principaux a augmenté. Il s'en est suivi une différence de pression entre la tranche des machines et l'extérieur, ce qui a eu pour effet de bloquer la porte extérieure et les écoutes de secours en position fermée.

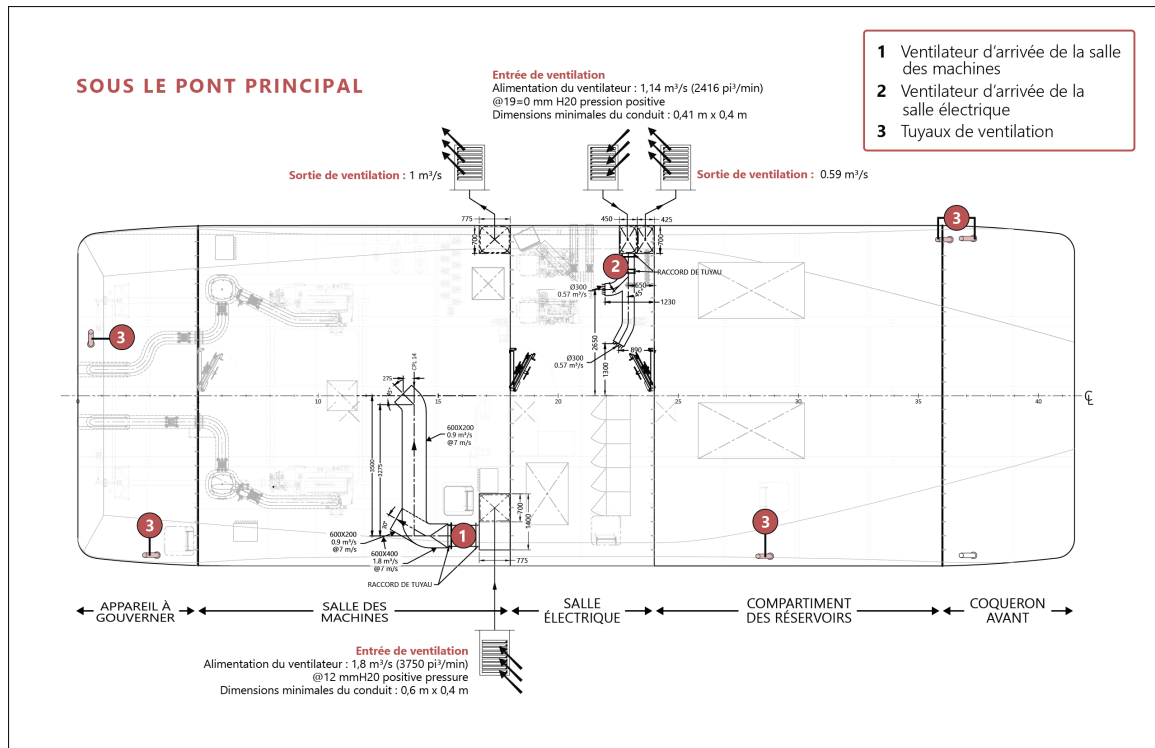
L'air est fourni par le système de ventilation (figure 4) pour soutenir la combustion interne des moteurs principaux et des génératrices de service du navire, pour évacuer l'excès de chaleur et pour empêcher l'accumulation de gaz d'échappement et de vapeurs chimiques. L'air est fourni à la salle des machines et à la salle électrique par des ventilateurs d'arrivée. À la puissance maximale continue, la consommation d'air des moteurs principaux est de 25 m³/min chacun. Les ouvertures d'entrée et de sortie d'air sont situées sur des conduites au-dessus du pont principal et sur le côté de la superstructure. Les compartiments de l'appareil à gouverner et des réservoirs ainsi que le coqueron avant sont aérés par des tuyaux de ventilation inversés et par la circulation naturelle. Des clapets de non-retour sont installés sur les tuyaux de ventilation pour empêcher l'infiltration d'eau.

Des registres coupe-feu sont installés dans les conduits d'entrée et de sortie d'air au niveau du pont principal et peuvent être fermés pour couper l'alimentation en air dans la salle des machines et la salle électrique. Les registres coupe-feu peuvent être actionnés à partir du pont principal. Lorsque le navire est hivernisé, des flans spécialement conçus sont installés sur les sorties d'air orientés vers l'extérieur, ce qui permet de garder la tranche des machines au chaud et d'empêcher l'infiltration d'eau.

Figure 4. Ventilation de la salle des machines et de la salle électrique (Source : Groupe Océan, avec modifications et annotations du BST)

Les indicateurs d'alarme sonores étaient désactivés, et le capitaine et l'équipage n'ont été prévenus de la situation que par le bruit de claquement du clapet de non-retour sur le tuyau de ventilation du compartiment des réservoirs tribord et par le changement du bruit du moteur.
