RAPPORT D'ENQUÊTE SUR LA SÉCURITÉ DU TRANSPORT PIPELINIER P22H0023

RUPTURE DE GAZODUC ET INCENDIE

NOVA Gas Transmission Ltd.
Gazoduc latéral Simonette de 8 po
Près de Fox Creek (Alberta)
7 avril 2022

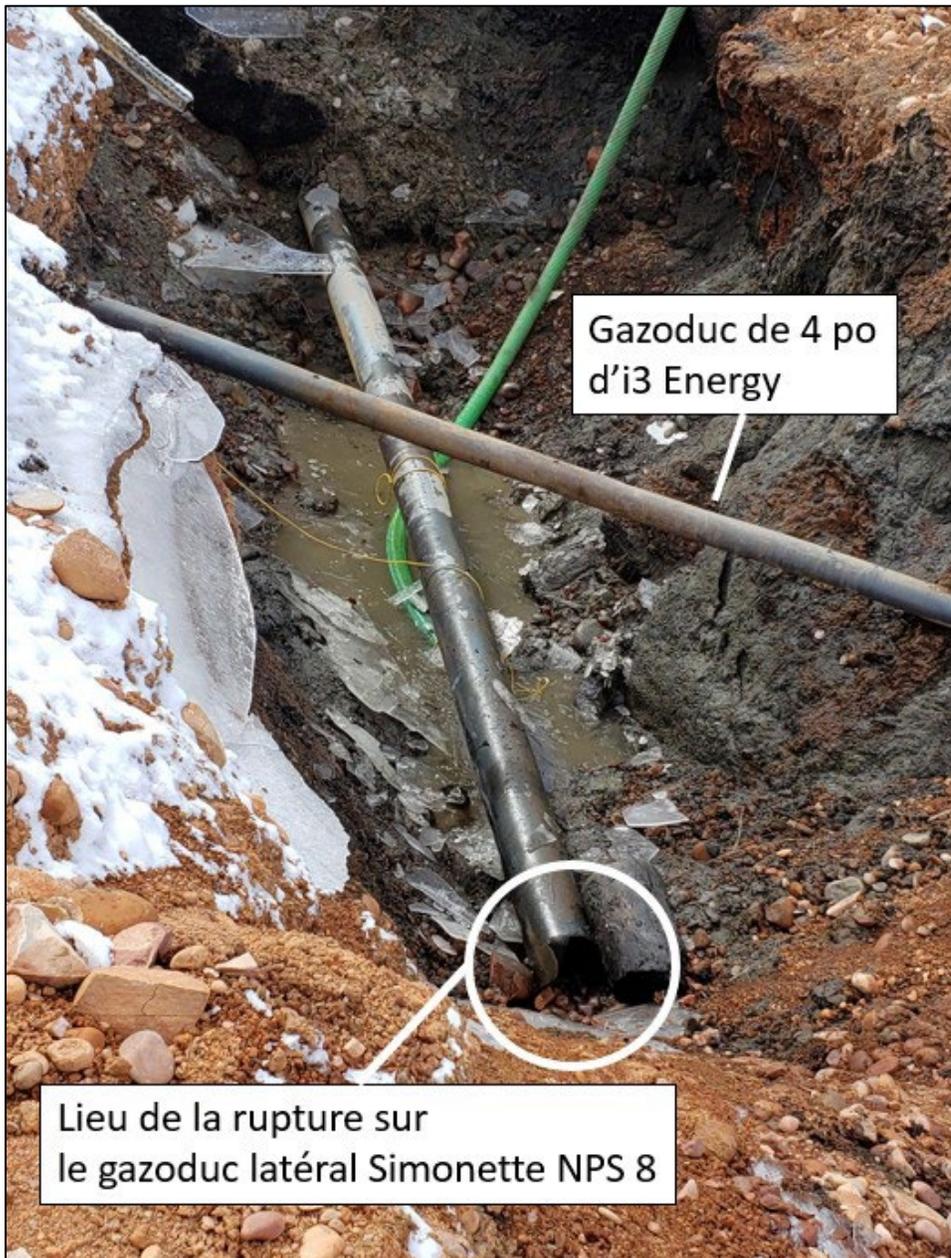
La rupture a créé un cratère de 3,3 m de profondeur sur un périmètre de 48 m et a éjecté environ 23 m³ de sol. Le sol dans le secteur était constitué de gravier et de cailloux en surface, avec très peu de terre végétale. Le sous-sol était constitué de sable fin et brun et de limon avec un peu d'argile.

Figure 3. Cratère et gazoducs exposés après l'événement (Source : BST)

Le gazoduc de 4 po d'i3 Energy ne s'est pas rompu, mais son revêtement était manquant, ayant été directement exposé à l'incendie. Le tronçon endommagé de ce gazoduc a été remplacé par la suite. Une installation de production située à proximité et d'autres gazoducs appartenant à i3 Energy n'ont pas été endommagés.

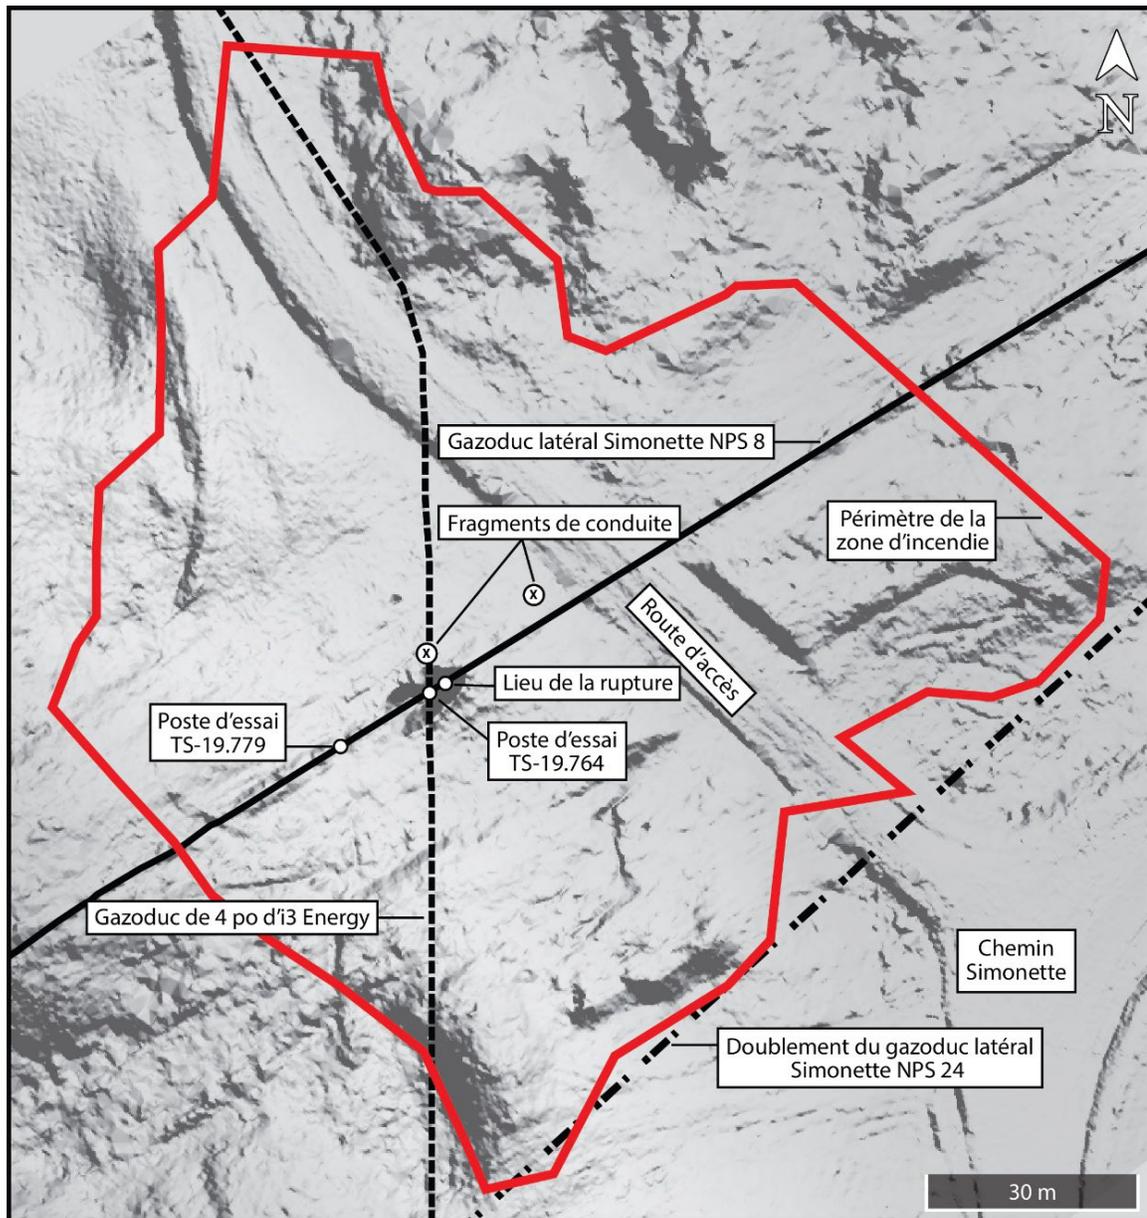
À proximité de la rupture, les postes d'essai TS-19.764 et TS-19.779 – des terminaux au-dessus du sol reliés à la conduite enfouie qui visent à mesurer le potentiel de protection cathodique – ont été endommagés. Des composants de système de ces postes d'essai ont également été récupérés pour être analysés en laboratoire.

Figure 4. Levé des lieux de l'événement montrant les principales installations à l'intérieur du périmètre de la zone d'incendie (Source : BST)

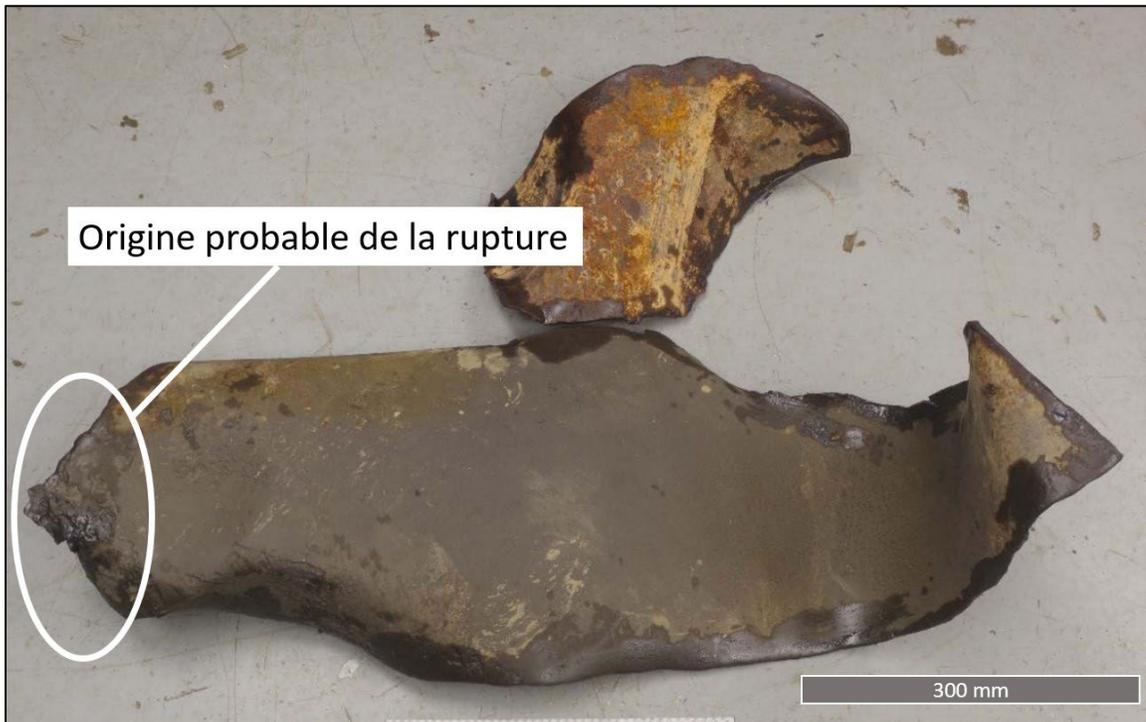
L'examen des segments éjectés de la conduite (figure 8) a révélé une importante corrosion le long d'un des bords, indiquant l'emplacement probable de l'origine de la rupture.

L'origine probable de la rupture se situait au bas de la conduite, à environ 3,5 m en aval du joint circulaire 1710. Les bords des segments éjectés présentaient des caractéristiques concordant avec une rupture ductile. Aucune indication de fissuration antérieure, de rupture fragile ou de défaut tel que la fissuration par corrosion sous contrainte n'a été observée. L'épaisseur minimale mesurée à l'origine probable de la rupture était de 0,49 mm, ce qui représente une réduction de 88 % de l'épaisseur d'origine de la paroi.

Figure 8. Segments de conduite éjectés (Source : Acuren Group Inc., avec annotations du BST)

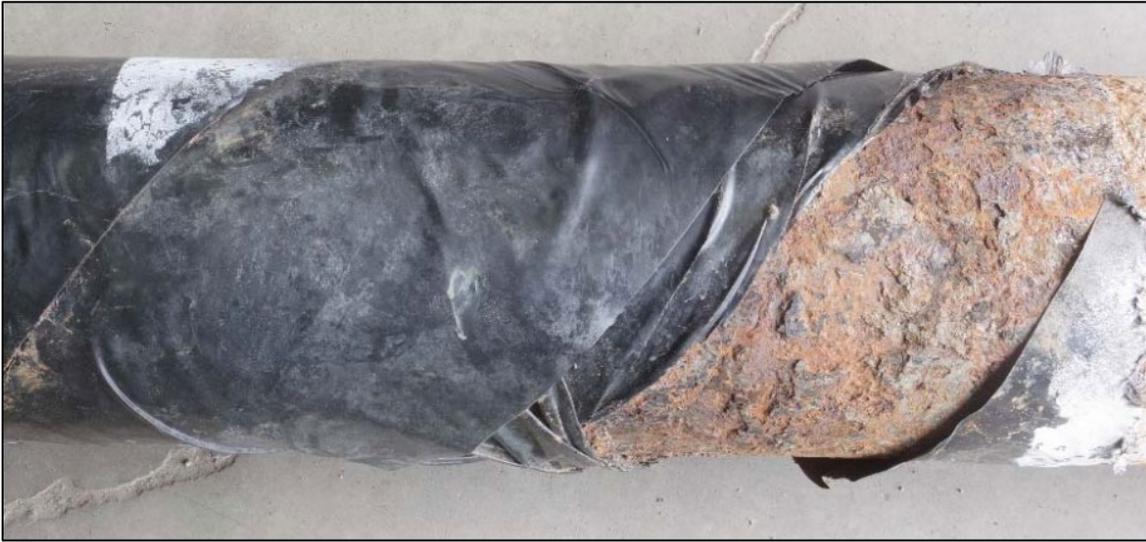
Les parties de la conduite qui avaient été exposées à l'incendie n'avaient plus de revêtement. L'état général du revêtement de ruban de polyéthylène restant s'est avéré très mauvais (figure 9).

Figure 9. État de la surface externe de la conduite après l'événement (Source : Acuren Group Inc.)

Un examen en laboratoire a révélé que le revêtement externe de ruban de polyéthylène appliqué sur le terrain sur le gazoduc latéral Simonette NPS 8 à proximité du lieu de l'événement s'était dégradé, laissant de 25 à 35 % de la surface de la conduite exposée à l'environnement extérieur du sol. Même s'il n'a pas été possible d'évaluer directement le revêtement de ruban sur les lieux de l'événement, étant donné que celui-ci a brûlé dans l'incendie, il était probablement dans un état aussi mauvais dans la période qui a précédé la rupture.

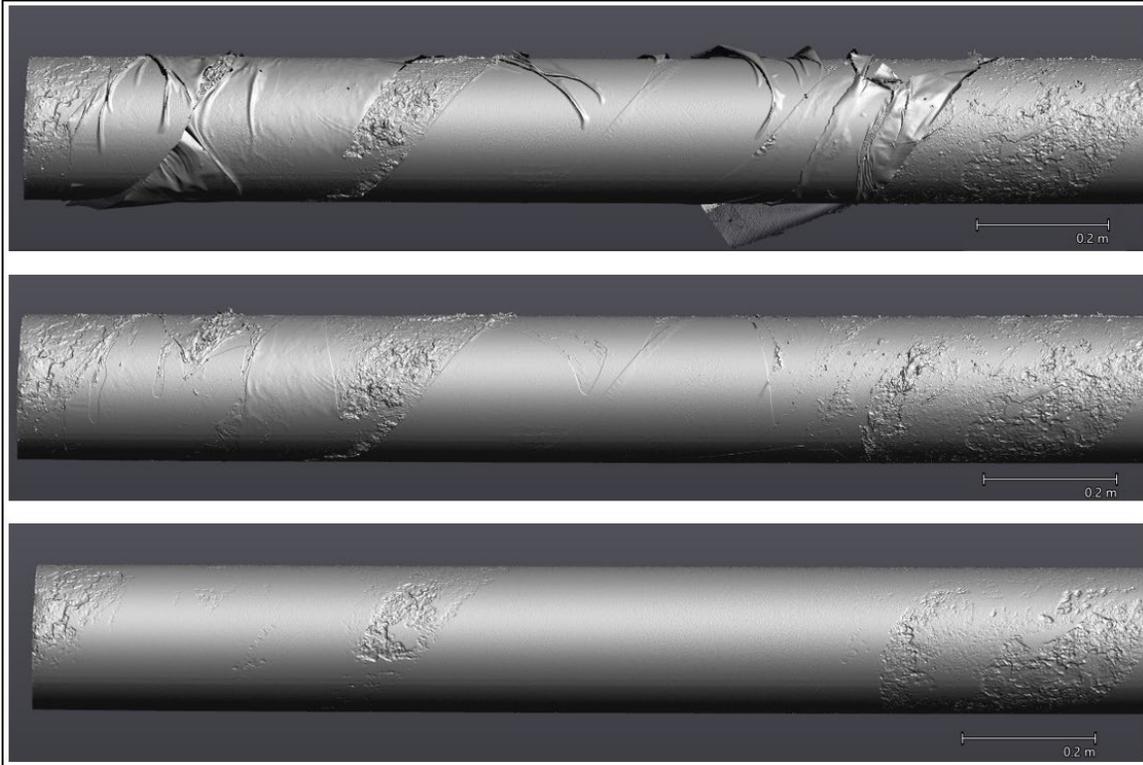
Figure 10. Exemple d'images numériques tridimensionnelles de la conduite telle que reçue (en haut), avec le revêtement décollé enlevé (au milieu) et avec tout le ruban et la surface de la conduite passés au jet de sable (en bas) (Source : Acuren Group Inc.)

Les images produites ont été analysées pour estimer la quantité relative de revêtement décollé et la surface corrodée. Les résultats compilés de l'évaluation du revêtement sont présentés dans le tableau 2.

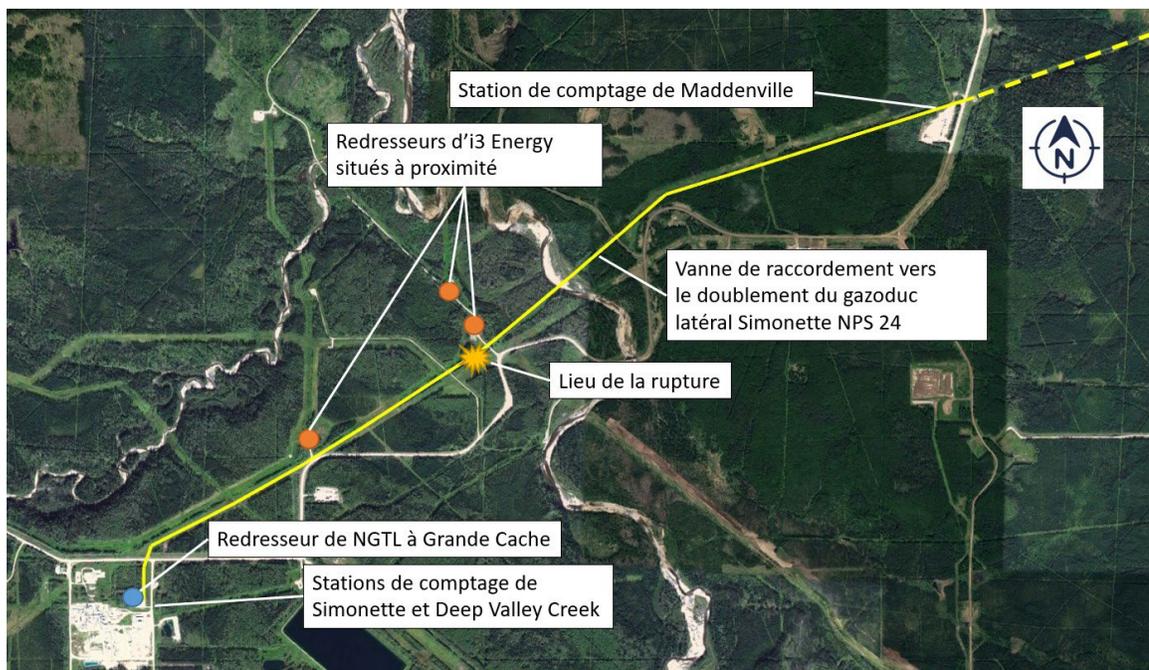
Figure 12. Emplacement des redresseurs de protection cathodique près du lieu de l'événement (Source : Google Earth, avec annotations du BST)

Il y avait une liaison électrique au poste d'essai TS-19.764 reliant le gazoduc latéral Simonette NPS 8 à un gazoduc de 4 po situé à proximité et appartenant à i3 Energy²³. Selon la norme de TC Energy intitulée *Corrosion Prevention Survey Standard* appliquée pendant l'inspection et l'essai diagnostique du poste d'essai TS-19.764 effectués en 2021, cette liaison était considérée comme essentielle.
