**RAPPORT D'ENQUÊTE FERROVIAIRE  
R11W0247**

**MOUVEMENT QUI DÉPASSE SA  
ZONE DE CIRCULATION AUTORISÉE**

**VIA RAIL CANADA INC.  
TRAIN DE VOYAGEURS 692  
POINT MILLIAIRE 32,73, SUBDIVISION TOGO  
MEHARRY (MANITOBA)  
LE 29 OCTOBRE 2011**

Rapport numéro R11W0247

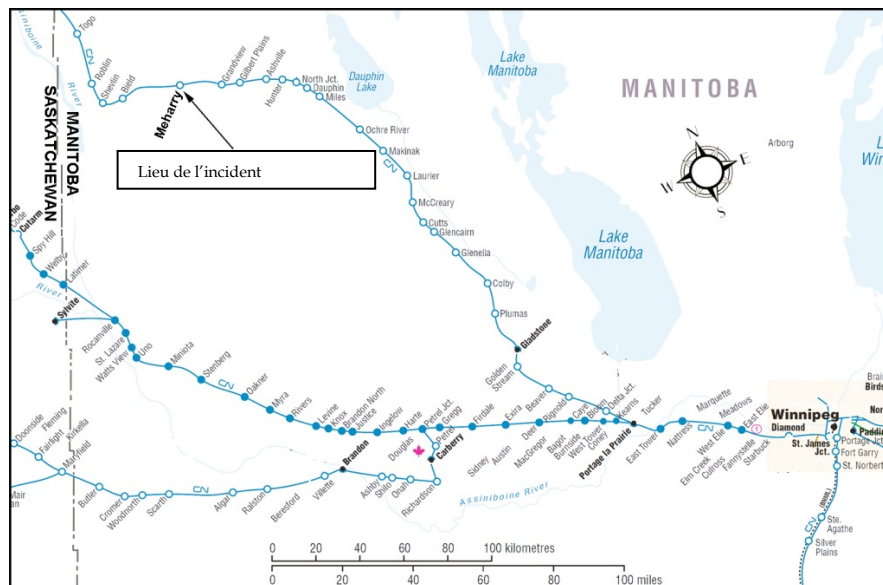
Les 2 trains de sens contraire se sont immobilisés à une distance d'environ 1500 pieds l'un de l'autre. Sans en demander l'autorisation au CCF, le VIA 692 commence à inverser son mouvement sur la voie principale et entre en marche arrière dans la voie d'évitement à Meharry. Le CN 853 a poursuivi sa route vers l'ouest jusqu'à Meharry, où il s'est arrêté à l'aiguillage est (figure 1).

**Figure 1.** Lieu de l'incident (Source : Association des chemins de fer du Canada, *Atlas des chemins de fer canadiens*)
