**RAPPORT D'ENQUÊTE FERROVIAIRE
R15V0003**

**DÉRAILLEMENT EN VOIE PRINCIPALE
CHEMIN DE FER CANADIEN PACIFIQUE
TRAIN DE MARCHANDISES 199-10
POINT MILLIAIRE 76,7, SUBDIVISION DE MOUNTAIN
STONEY CREEK (COLOMBIE-BRITANNIQUE)
13 JANVIER 2015**

Rapport d'enquête ferroviaire R15V0003

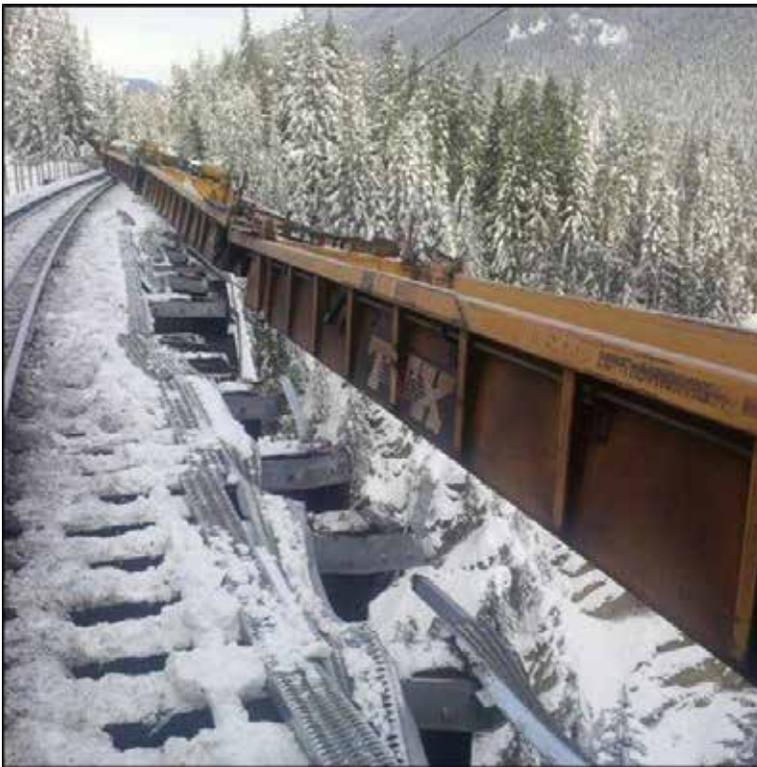
Photo 1. Wagons déraillés sur le pont de Stoney Creek (vue vers l'ouest) (Source : Chemin de fer Canadien Pacifique)

Le déraillement s'est produit quand 6 plateformes vides de 2 wagons plats intermodaux se sont mises en cordeau alors que le train roulait sous un effort de traction élevé dans une courbe de 8,75 degrés sur une déclivité de 2,2 %. Dans sa montée de la rampe, le train avait perdu de la vitesse, jusqu'à ce qu'il cale. Croyant que son train s'était arrêté à cause de la rampe prononcée, l'équipe de train a tenté un certain nombre d'actions, y compris celle de remettre en circuit le 24^e essieu moteur. De plus, le train a été autorisé à faire marche arrière jusqu'à un tronçon de voie en alignement droit pour pouvoir, de cet endroit, tenter à nouveau d'atteindre le sommet de la rampe. C'est pendant l'inversion de mouvement que le freinage d'urgence intempestif s'est produit, parce que les wagons avaient déjà déraillé avant le premier arrêt du train.
