## RAPPORT D'ENQUÊTE FERROVIAIRE R16W0074

### **Mouvement non contrôlé de matériel ferroviaire**

Chemin de fer Canadien Pacifique  
Manœuvre de formation au système de  
télécommande de locomotive 2300  
Point milliaire 109,7, subdivision de Sutherland  
Saskatoon (Saskatchewan)  
27 mars 2016

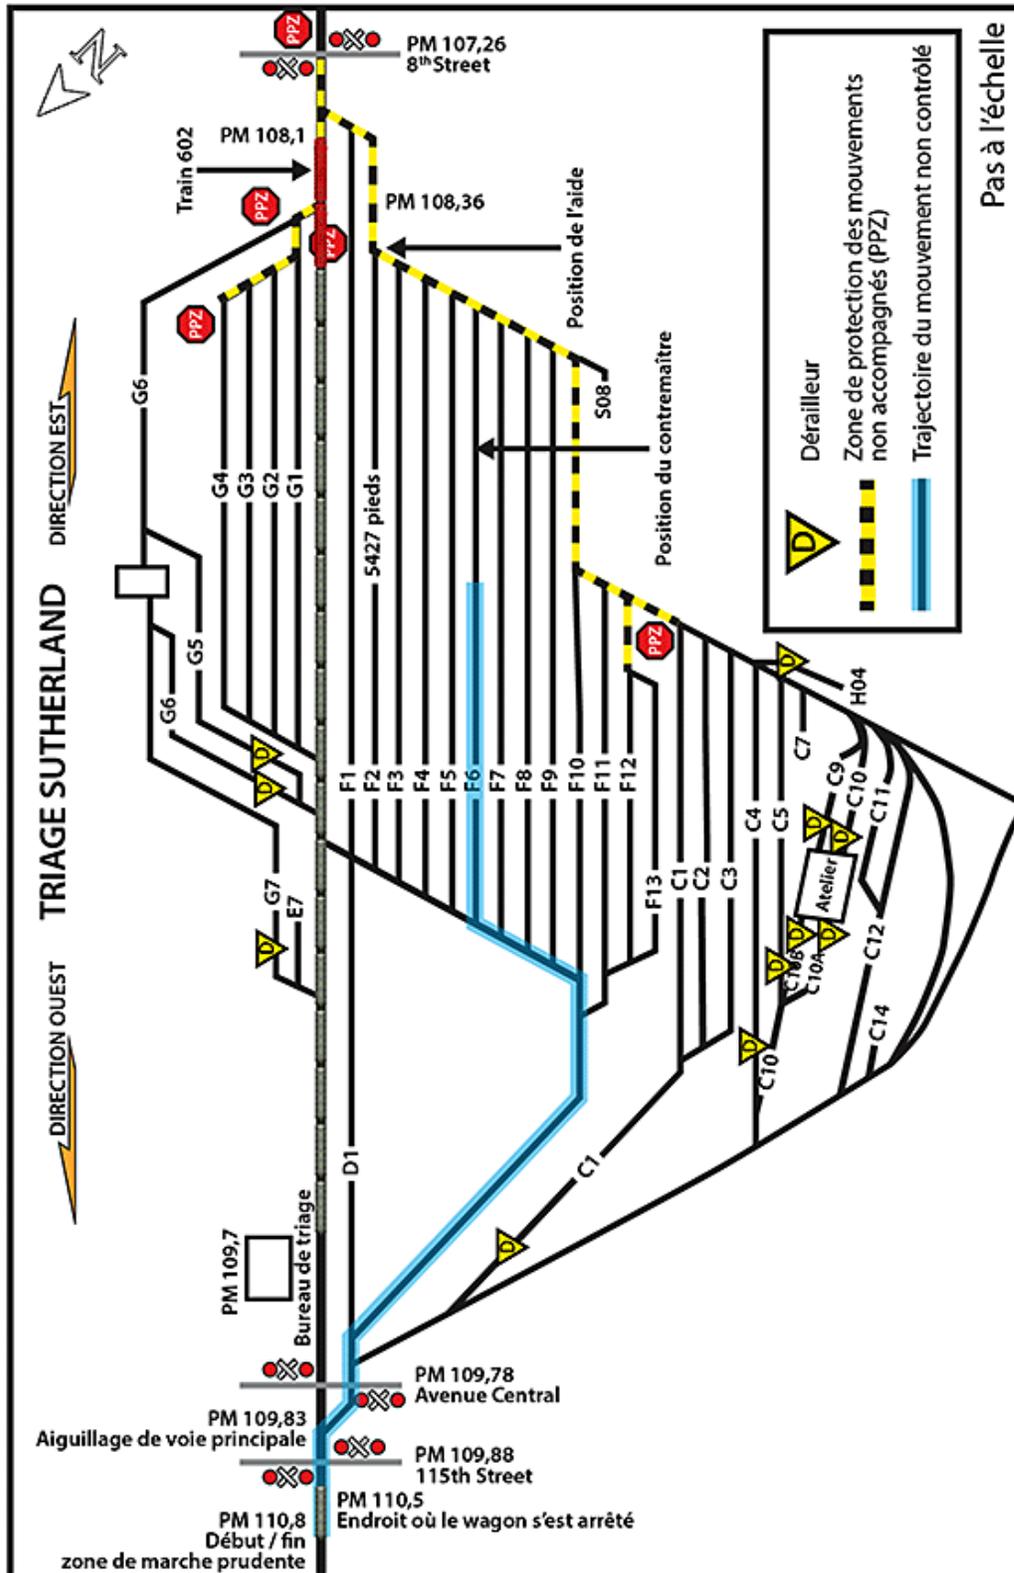
Figure 2. Aménagement du triage Sutherland (Source : Chemin de fer Canadien Pacifique, avec annotations du BST)

Le contremaître et son aide se trouvaient tous deux au sol pour faciliter les activités de triage. Le contremaître assurait la conduite de la manœuvre et commandait la locomotive à l'aide du STL pendant que l'aide manœuvrait les aiguillages à l'extrémité est de la voie d'accès au triage F (figure 2).

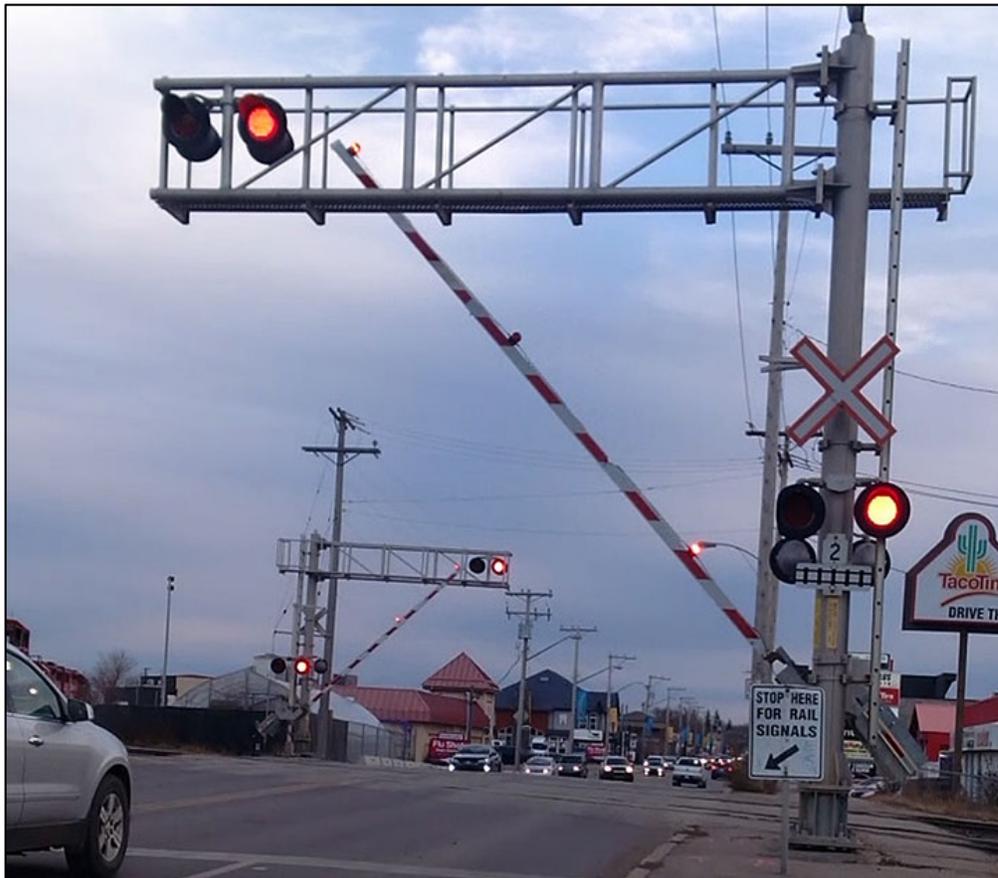
Après l'événement, le cycle du système d'avertissement du passage à niveau a été enregistré sur vidéo pour permettre l'observation de la position des barrières pendant la séquence de déclenchement du système (figure 3). Ceci a permis d'établir que les barrières n'auraient pas été complètement à l'horizontale lorsque le wagon, qui roulait de façon non contrôlée, s'est engagé sur le passage à niveau 10 secondes après le déclenchement du système d'avertissement.

Figure 3. Photo montrant l'angle des barrières sur l'avenue Central 10 secondes après le déclenchement du système d'avertissement du passage à niveau

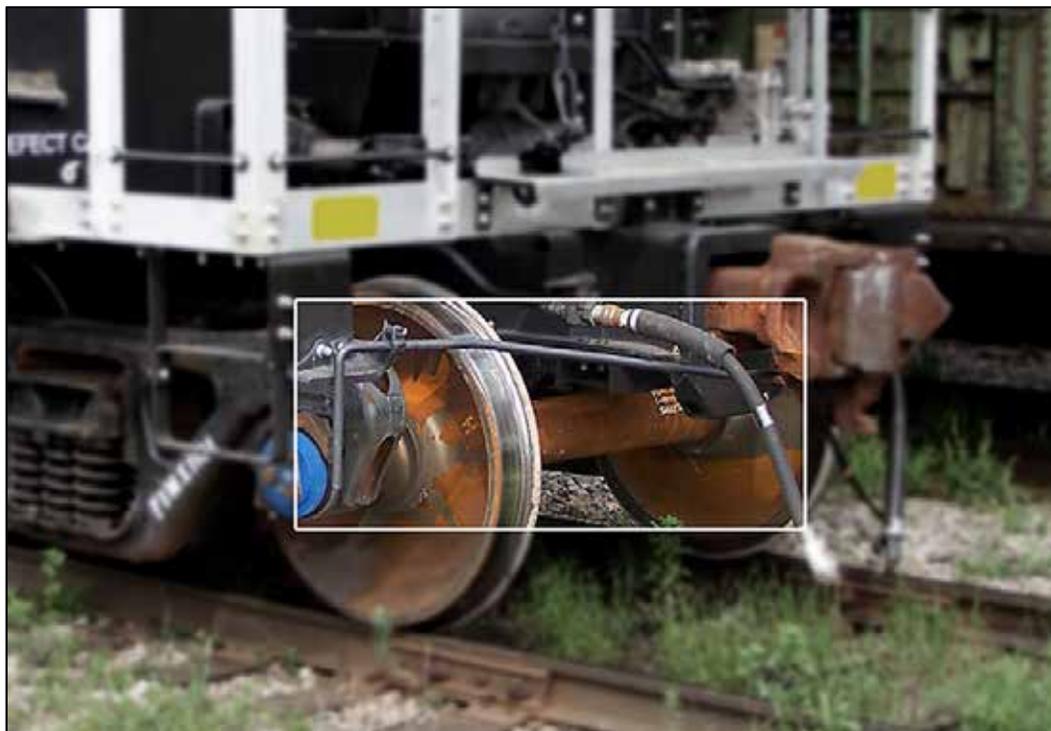
Pour dételer les wagons, on ouvre manuellement les mâchoires d'attelage à l'aide d'un levier de dételage. L'employé se tient à côté du wagon pour manipuler ce levier pour ne pas avoir à se placer entre les wagons (figure 4). Lorsque l'on soulève à la main le levier de dételage, celui-ci déplace le lève-verrou d'attelage à la verticale, mouvement qui soulève le verrou et libère l'extrémité de la mâchoire d'attelage. Une autre rotation du levier de dételage force la tige du verrou à engager le déclencheur de la mâchoire d'attelage, ce qui ouvre la mâchoire.

Figure 4. Levier de dételage sur un wagon semblable (Source : Ian A. McCord)
