RAPPORT D'ENQUÊTE FERROVIAIRE R16M0026

Accident à un passage à niveau

Compagnie des chemins de fer nationaux du
Canada

Point milliaire 124,43, subdivision de Springhill
Moncton (Nouveau-Brunswick)

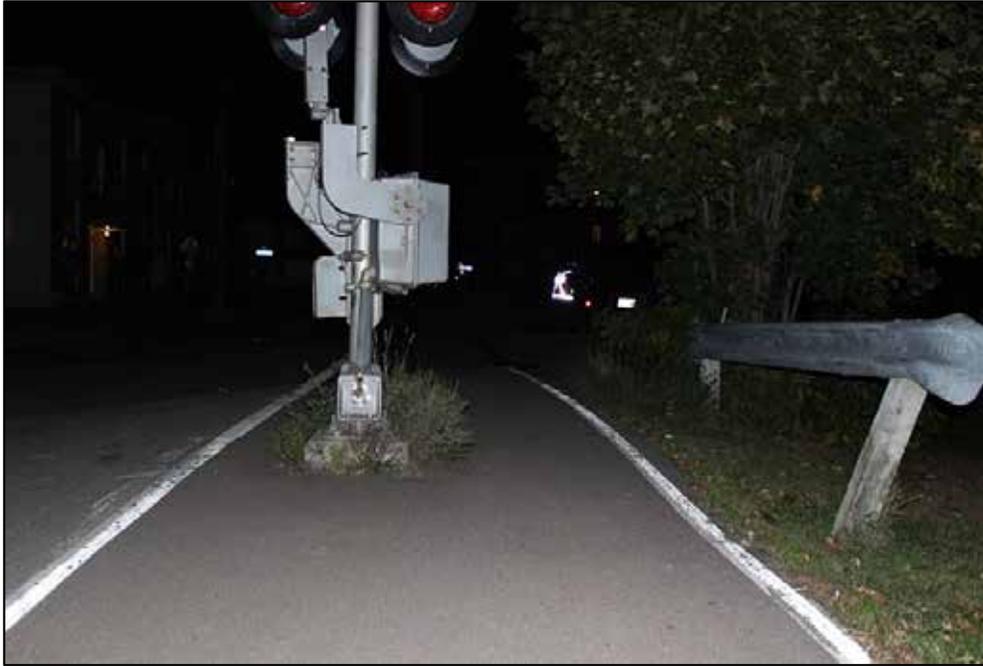
passage à niveau, était de 2,65 m de large afin d'accueillir le SAPN, ce qui laissait une largeur utile d'environ 1,1 m (figure 4).

Figure 4. Vue vers le nord du trottoir est de la rue Robinson, après l'accident. La largeur du trottoir est restreinte par le système d'avertissement de passage à niveau, forçant les piétons à emprunter la bordure extérieure du trottoir.

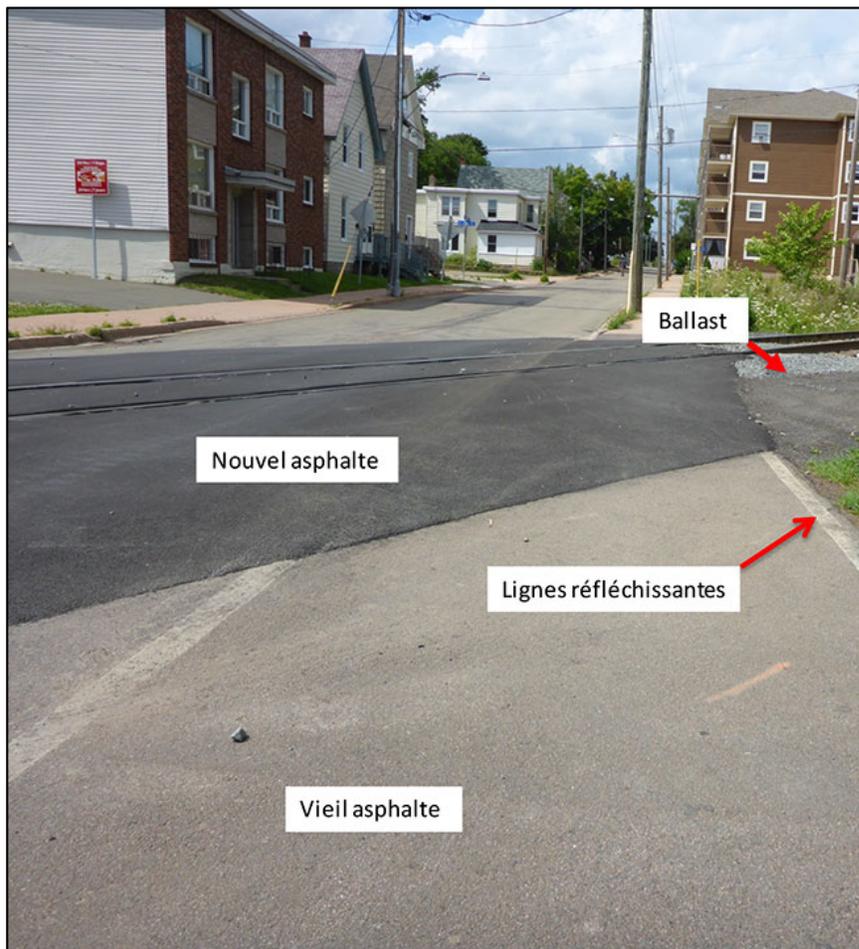
La portion asphaltée du trottoir immédiatement au sud du passage à niveau était de 1,95 m de large. Les bordures intérieure et extérieure des trottoirs asphaltés à l'approche du passage à niveau étaient balisées de lignes réfléchissantes blanches (figure 5) d'environ 10 cm de large.

Figure 5. Vue vers le nord du trottoir est de la rue Robinson, au-delà du poteau du système d'avertissement de passage à niveau, après l'accident. Le nouvel asphalte est plus foncé que le vieil asphalte.

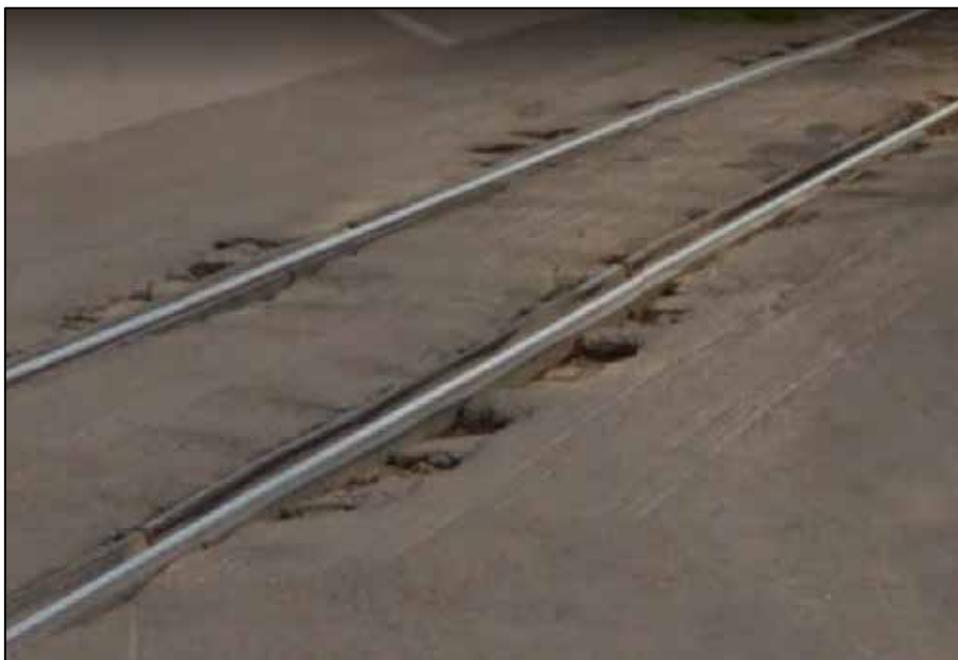
Les registres d'entretien révèlent que la surface du passage à niveau de la rue Robinson se dégradait régulièrement (figure 6), ce qui a nécessité des travaux de réasphaltage.

Figure 6. Dégradation de la surface du passage à niveau de la rue Robinson vers 2013
(Source : Google Maps Street View)

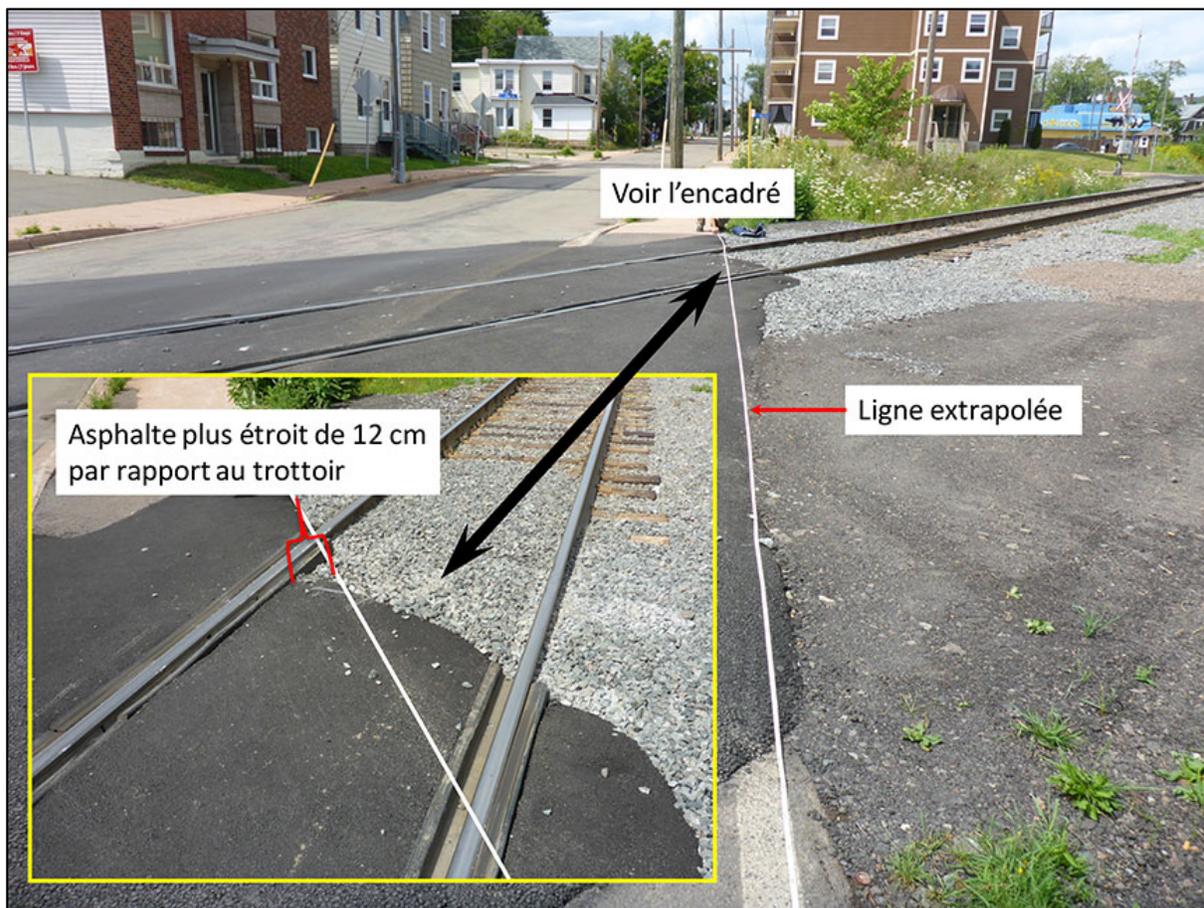
Du côté du rail sud, l'asphalte recouvrait le protège-ornière en caoutchouc qui se prolongeait de 48 cm au-delà de la bordure du trottoir (figure 7).

Figure 7. Vue vers le nord du trottoir est de la rue Robinson. La ligne blanche extrapolée⁵ est tracée depuis la bordure extérieure de la ligne réfléchissante jusqu'à la bordure droite du trottoir de béton au nord du passage à niveau. L'encadré montre un plan serré du trottoir du côté du rail nord, où l'asphalte était plus étroit que le trottoir.

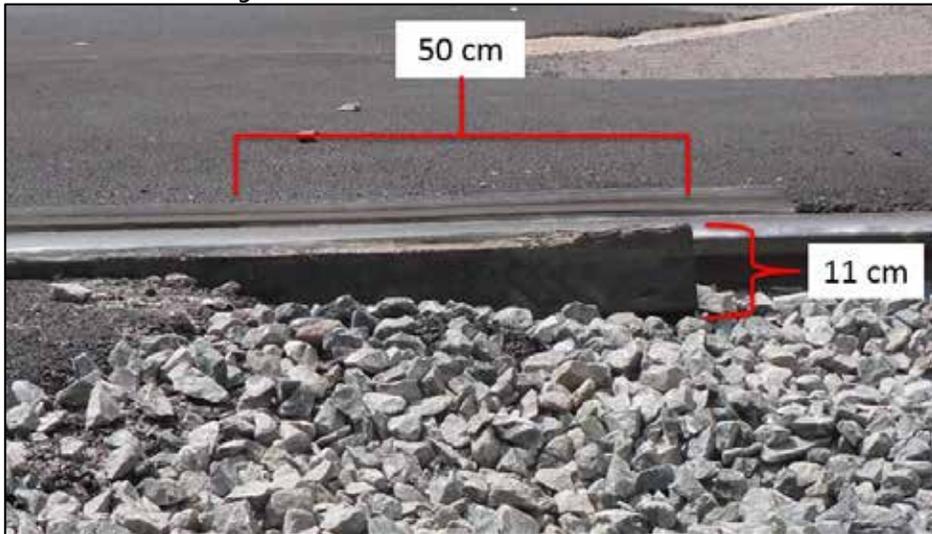
Du côté du rail nord, l'asphalte finissait environ 50 cm avant l'extrémité du protège-ornière, créant ainsi un espace vide dans le trottoir. À son extrémité est, le protège-ornière en caoutchouc était d'environ 11 cm plus haut que le ballast (figure 8).

Figure 8. Extrémité est du protège-ornière en caoutchouc du rail nord. L'ornière est à découvert sur une longueur de 50 cm et une hauteur de 11 cm.

Le piéton connaissait bien ce secteur de la municipalité et avait traversé le passage à niveau de la rue Robinson à plusieurs occasions dans un fauteuil roulant. Environ un mois plus tôt, des travaux d'entretien avaient été effectués sur la surface du passage à niveau. Toutefois, la nuit de l'accident, l'asphalte au passage à niveau ne couvrait pas le trottoir sur toute sa largeur, laissant ainsi un creux.

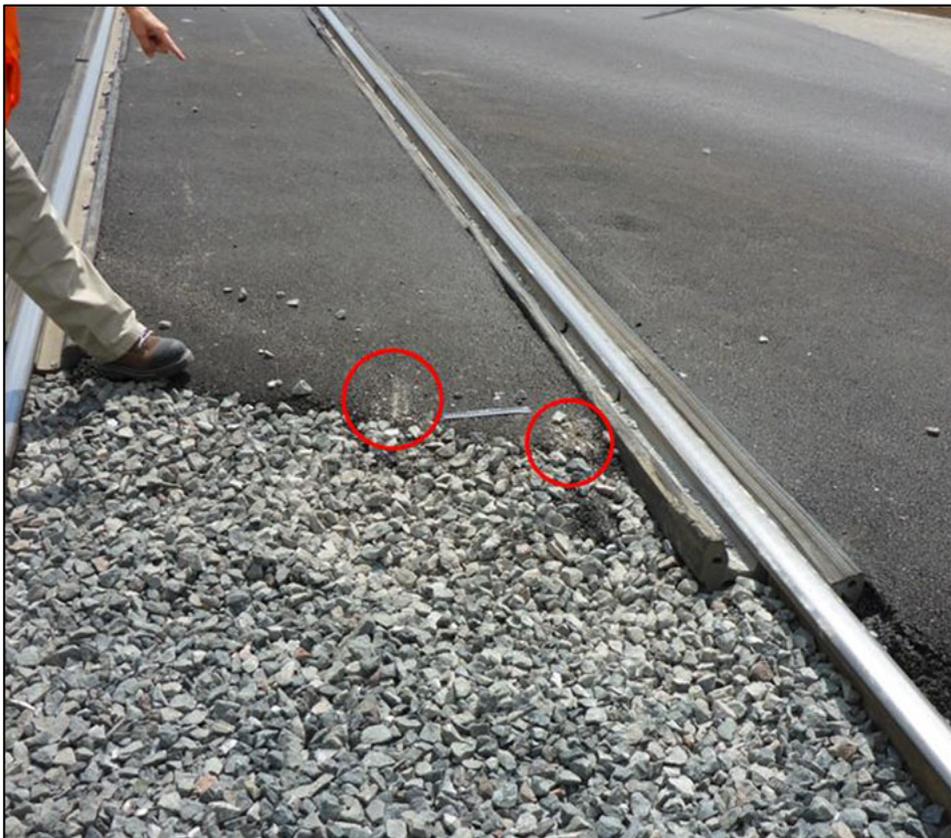
Deux entailles, distancées l'une de l'autre d'environ 35 cm (13,8 pouces), étaient apparentes sur l'asphalte entre les rails à l'extrémité est du passage à niveau (figure 9). La distance entre ces entailles est d'environ 35 cm (13,8 pouces). Devant elles, le ballast était déplacé sur une largeur légèrement supérieure (environ 50 cm).

Figure 9. Entailles entre les rails près du protège-ornière en caoutchouc du rail nord

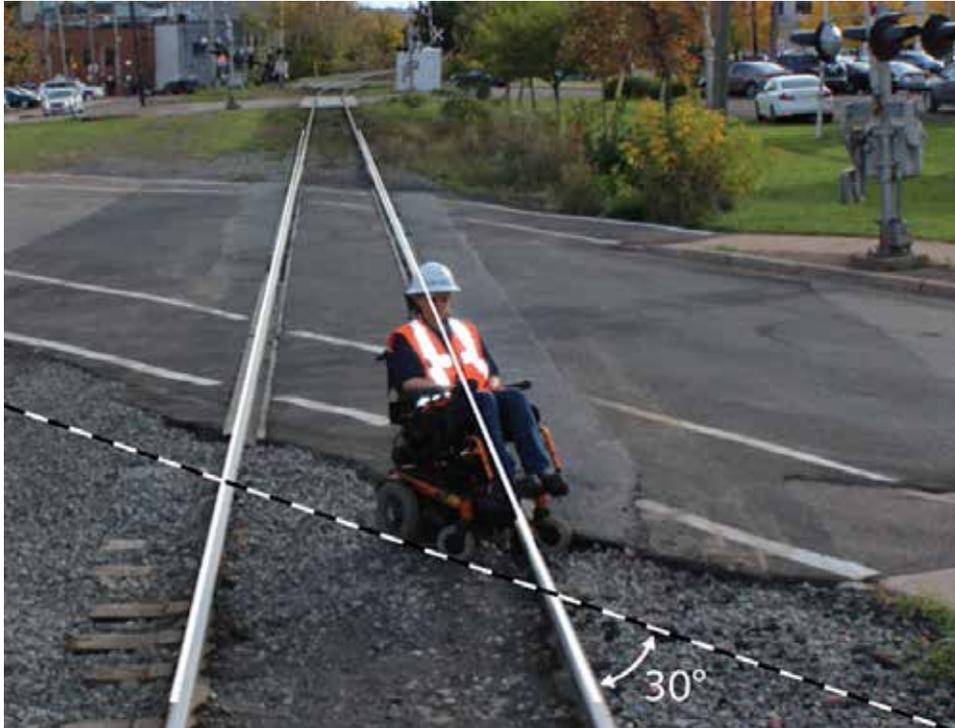
Figure 17. Photo prise lors de la simulation de l'accident illustrant l'angle dans lequel le fauteuil roulant s'immobilisait dans le ballast (à environ 30 degrés par rapport au rail). Les lignes blanches réfléchissantes délimitant la surface de croisement et l'asphalte ajouté pour élargir le trottoir ont été peintes après l'accident.
