## **RAPPORT D'ENQUÊTE SUR LA SÉCURITÉ DU TRANSPORT FERROVIAIRE R18W0007**

### **DÉRAILLEMENT DE TRAIN EN VOIE PRINCIPALE**

Train de marchandises M31731-04

Point milliaire 166,33, subdivision de Redditt

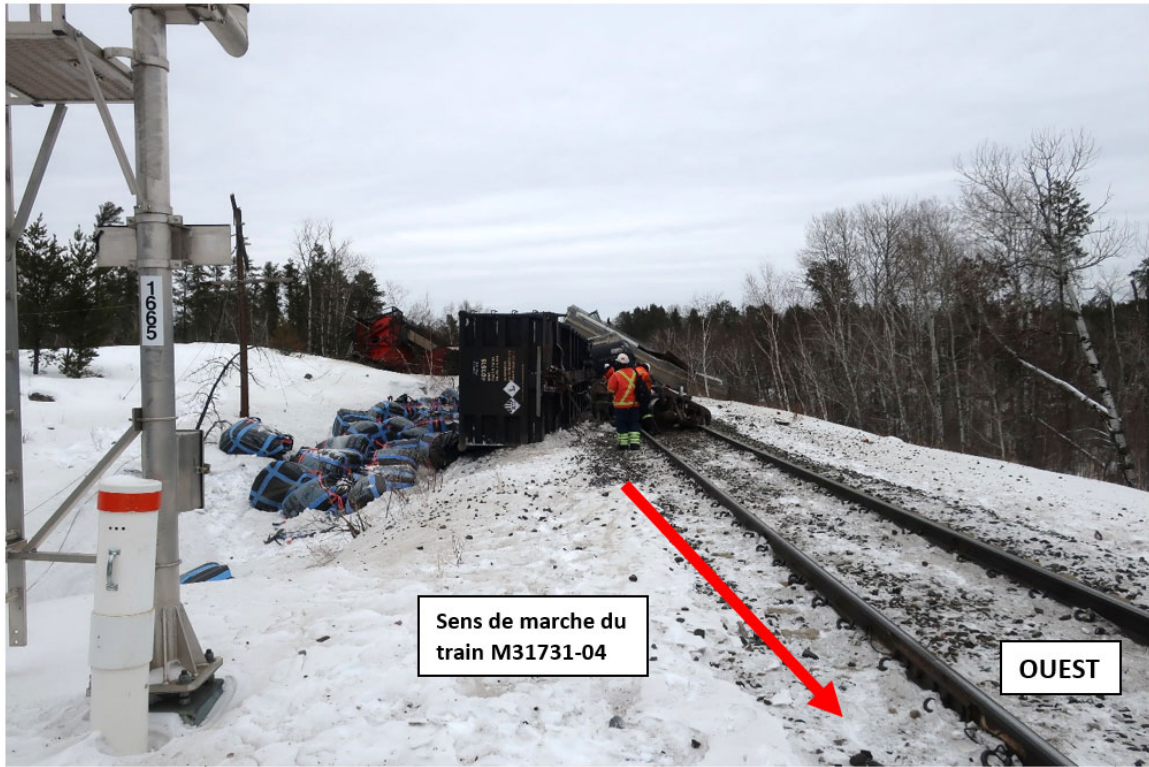
Les 2 premiers wagons déraillés étaient les 38<sup>e</sup> et 39<sup>e</sup> wagons à partir de la tête du train; ils se sont renversés du côté nord de la voie. Les 2 étaient des wagons-tombereaux ouverts chargés de ballots de sulfure de nickel qui sont tombés sur l'emprise ferroviaire (figure 2). Toutefois, aucun produit n'a été rejeté des ballots.

Figure 2. Ballots de sulfure de nickel tombés du premier wagon déraillé (Source : BST)

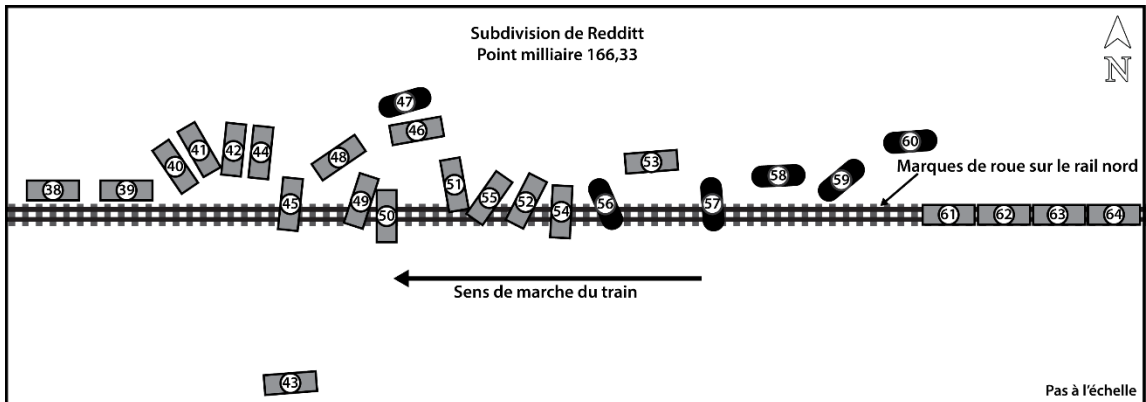
Les 21 wagons suivants ont déraillé et se sont immobilisés sur le côté nord de la voie ou le long de la voie dans diverses positions sur une distance de 650 pieds (figure 3).

Figure 3. Diagramme du site montrant l'emplacement des wagons déraillés après l'accident (Source : BST)

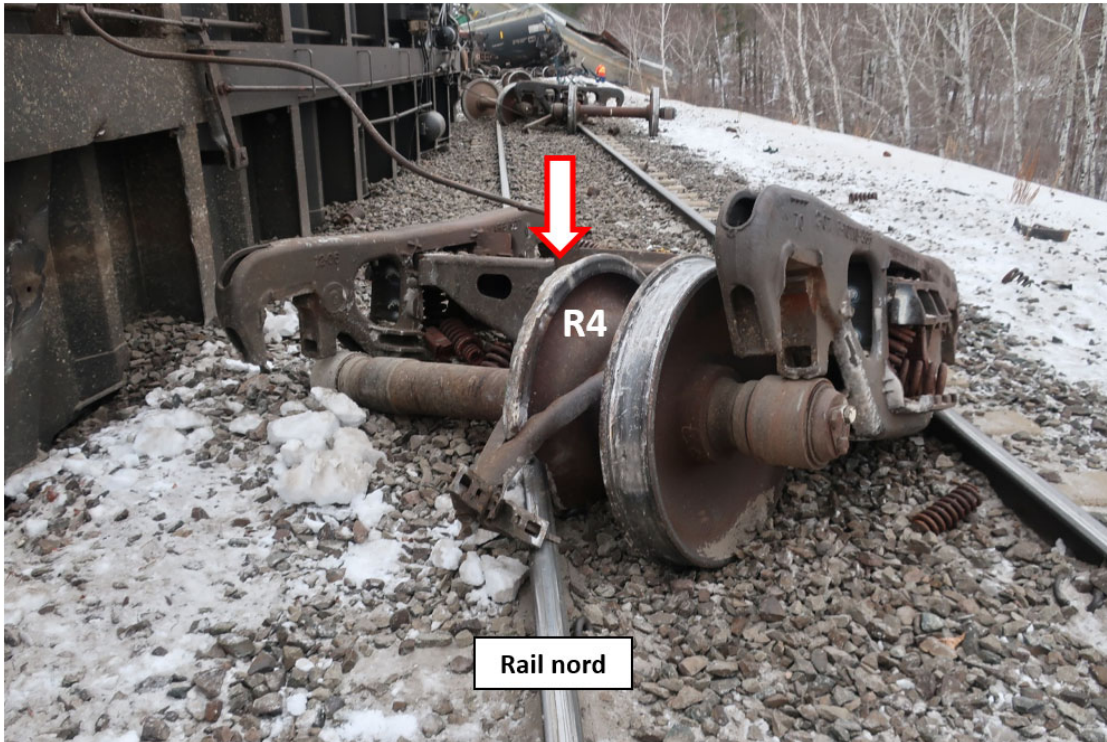
Le 38<sup>e</sup> wagon (ATW 400515) a été le premier wagon à dérailler et s'est immobilisé au point milliaire 166,48. Les bogies du wagon étaient sur la voie près des bouts du wagon. La roue R4 du bogie du bout A avant du wagon s'était rompue, dégagée de la portée de calage et déplacée vers l'intérieur du corps d'essieu, avant de s'immobiliser contre la roue L4 (accouplée) (figure 4).

Figure 4. La roue R4 du wagon ATW 400515 (indiquée par la flèche) a été déplacée de la portée de calage et a glissé vers l'intérieur à côté de la roue L4 avant de s'immobiliser sur le rail nord (Source : BST)

La jante de la roue R4 s'est rompue sur sa circonférence. La partie extérieure de la jante n'a pas été récupérée. La table de roulement et le boudin étaient endommagés, et une partie de la table de roulement et de la toile de roue était rompue. Deux autres morceaux de la roue ont été retrouvés entre les rails à environ 100 pieds et 190 pieds à l'est du bogie, respectivement. Un morceau de 6 pouces de long de la jante et de la table de roulement n'a pas été retrouvé. La roue ainsi que les morceaux de roue récupérés ont été remis au Bureau de la sécurité des transports du Canada (BST) pour subir un examen détaillé.

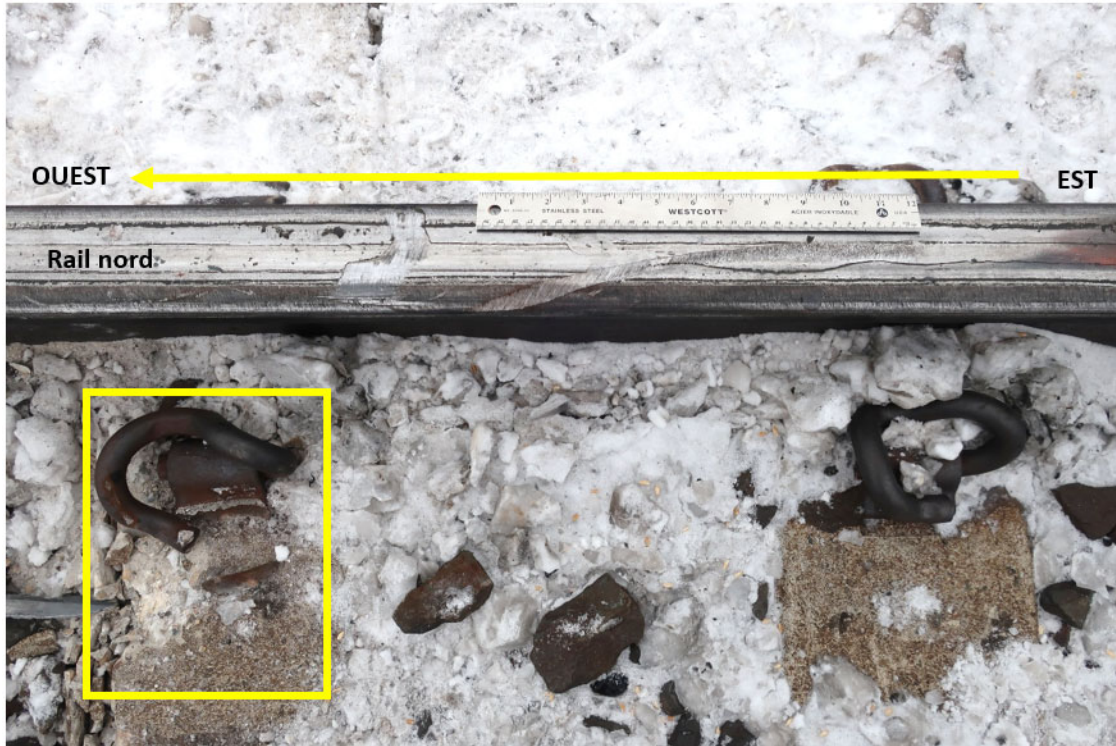
À l'extrémité est du lieu du déraillement, on a observé une marque de roue sur la table de roulement du rail nord au point milliaire 166,33. Cette marque commençait au centre de la table de roulement et se prolongeait sur 9 pouces vers l'ouest et vers le côté intérieur du rail. On a observé un petit morceau de table de roulement entre les rails à côté de la marque de roue. Immédiatement à l'ouest de la marque de roue, l'attache de rail (côté intérieur) et la traverse en béton étaient endommagés (figure 5).

Figure 5. Marques de roue sur le dessus du rail nord, ainsi que l'attache de rail et la traverse endommagées du côté intérieur (dans l'encadré) au point milliaire 166,33 (Source : BST)

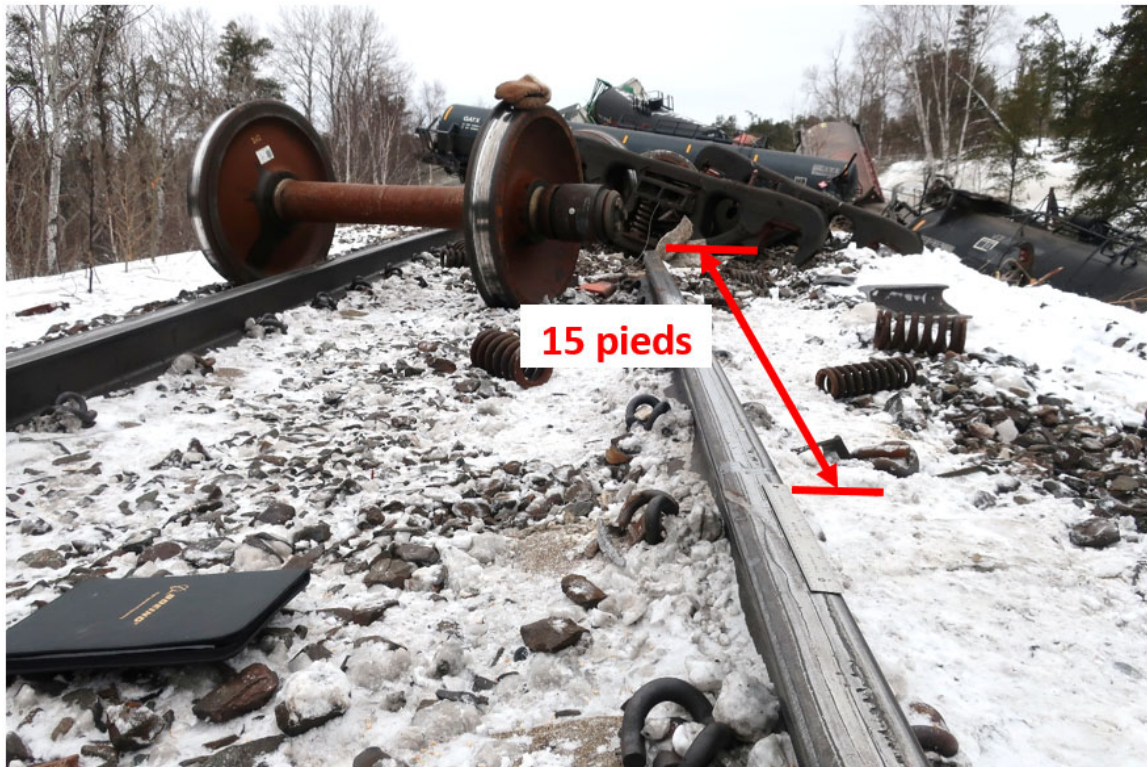
Trois pieds plus loin vers l'ouest, une traverse était endommagée du côté extérieur du rail sud; le rail nord était rompu à quelque 15 pieds de la marque de roue (figure 6).

Figure 6. Rail nord rompu à 15 pieds de la marque de roue sur le dessus du rail (Source : BST)

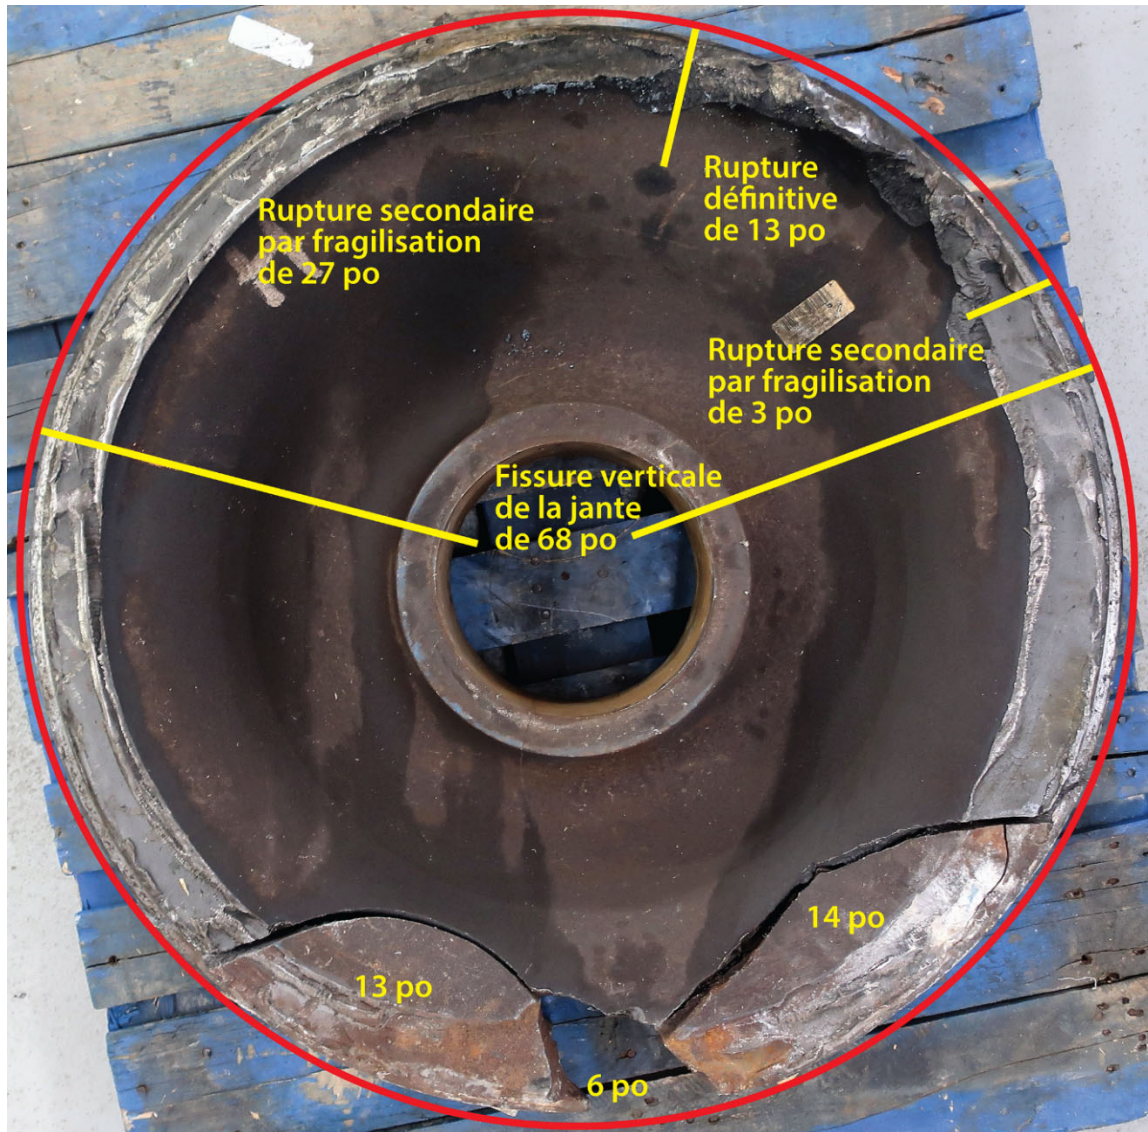
- La première rupture de roue a été causée par une fissure verticale de la jante.
- La partie en saillie non supportée de la jante de roue a cédé par fragilisation, causant une rupture décisive sur toute la circonférence de la roue (111 pouces). Le point le plus large de la jante rompue mesurait 2 pouces. Aucune partie en saillie séparée de la jante de roue n'a été retrouvée.
- La jante, qui s'était fissurée verticalement, présentait des fissures de fragilisation circulaires s'étendant progressivement à la verticale sur la surface de rupture de la face de la jante. Ces fissures se sont propagées en directions opposées sur la circonférence à partir du point d'origine, pour atteindre une longueur hors tout de 68 pouces (figure 7).

Figure 7. Surfaces et zones de rupture de la roue R4 du wagon ATW 400515 (Source : BST)

Les surfaces de rupture de la jante de la roue R4 présentaient des dommages mécaniques causés par le contact avec le rail nord, ainsi que plusieurs zones de rupture progressive sur toute sa circonférence.

- Les principales ruptures ont compromis 3 morceaux contigus de la partie en saillie non supportée de la jante et de la table de roulement; ces morceaux mesuraient 14 pouces, 6 pouces et 13 pouces respectivement. De l'oxydation était visible sur les morceaux de 13 pouces et de 14 pouces, ce qui indiquait que certaines parties des ruptures existaient depuis un certain temps avant la rupture définitive.
- Les ruptures s'étendaient dans la toile de roue et ont causé la séparation des 3 morceaux. Le morceau de la jante et de la table de roulement de 6 pouces n'a pas été récupéré. En examinant les modes de propagation visibles sur la surface de rupture, on a pu déterminer que le morceau de table de roulement de 6 pouces manquant était probablement le point d'origine de la fissure verticale de la jante.

- Les ruptures fragiles, qui se caractérisent par un motif en chevrons, s'étendaient depuis les extrémités de la fissure verticale de la jante; elles mesuraient 3 pouces et 27 pouces, en circonférence.
- Il y avait une zone de défaillance définitive qui mesurait 13 pouces en circonférence.
