# Rapport d'enquête sur la sécurité du transport ferroviaire R18W0168

## DÉTAILLEMENT EN VOIE PRINCIPALE

VIA Rail Canada Inc.  
Train de voyageurs n° P69341-04  
Point milliaire 23,60, subdivision de Turnberry  
Hudson Bay (Saskatchewan)  
5 juillet 2018

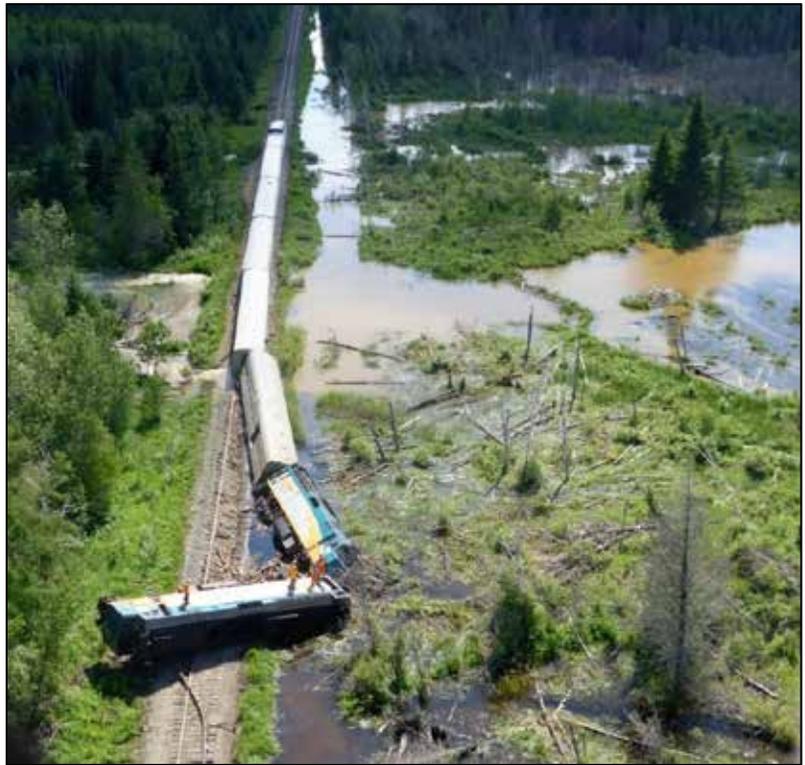
Un examen aérien des lieux a révélé que les 2 locomotives et les 2 premières voitures ont déraillé et se sont immobilisées du côté ouest de la voie principale simple emportée par les eaux (figure 2). Les locomotives étaient en portefeuille, la seconde étant partiellement submergée. Le premier wagon

dérailé était le fourgon à bagages; ses deux bogies avaient déraillé, et le wagon était incliné à environ 40°.

Le deuxième wagon déraillé était une voiture-coach, qui s'est immobilisée à la verticale avec son bogie de tête déraillé. Les 3 voitures-coachs suivantes ainsi que le wagon panoramique sont demeurés à la verticale sur la voie. Un tronçon d'environ 800 pieds de voie a été endommagé ou détruit.

Figure 2. Locomotives, fourgon à bagages et voiture-coach déraillés

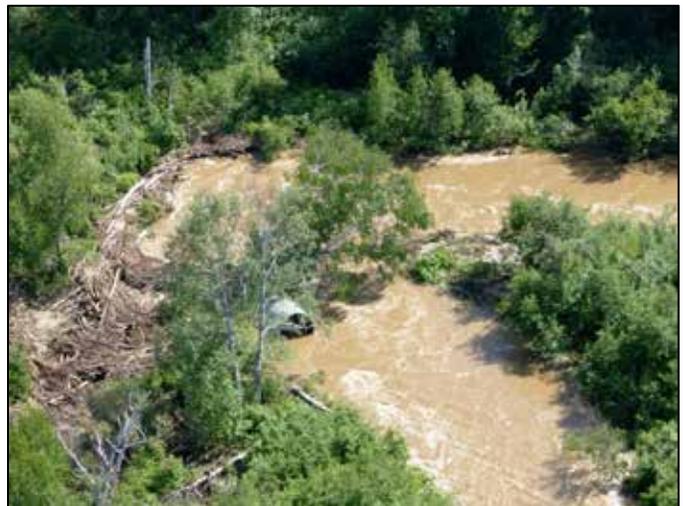
Pour assurer le drainage des eaux des collines Pasquia, 2 ponceaux d'environ 30 pieds de long et de 8 pieds de diamètre chacun sont orientés d'ouest en est sous la route 9, au kilomètre 37. À la suite des fortes pluies reçues dans le secteur durant la semaine ayant précédé l'événement, les ponceaux sous la route ont commencé à accumuler des débris forestiers. Ces débris ont causé une accumulation de grandes quantités d'eau du côté ouest de la route. Avec la montée du niveau d'eau et l'augmentation de la pression hydraulique, l'écoulement des eaux a fini par dépasser la capacité des ponceaux. Les eaux ont emporté la route et les ponceaux, et ces derniers ont été charriés sur quelque 30 m à l'est de la route (figure 3). Outre cet emplacement, les eaux ont également emporté la route et des ponceaux aux kilomètres 46 et 78, et un pont au kilomètre 68.

La dernière inspection des ponceaux sous la route 9 au kilomètre 37 remontait à 2016; elle avait été menée par des employés du ministère de la Voirie et de l'Infrastructure de la Saskatchewan. Cette inspection a révélé que les ponceaux étaient en bon état, malgré quelques dommages causés par des débris forestiers. De plus, 2 jours avant l'événement à l'étude, des employés de la voirie qui effectuaient des travaux d'entretien routier dans les environs ont remarqué que l'eau s'écoulait par les ponceaux et ont conclu qu'ils fonctionnaient correctement.

Figure 3. Ponceau routier emporté par les eaux avec débris

Le 4 juillet 2018, vers 9 h, des employés de la voirie ont remarqué la présence de débris près du ponceau routier au kilomètre 37, mais les eaux s'écoulaient toujours librement par le ponceau. Vers 16 h, des employés de la voirie ont constaté un emportement partiel par les eaux au kilomètre 37 de la route 9, mais les ponceaux routiers étaient toujours en place. À cet endroit, la voie ferrée n'est pas

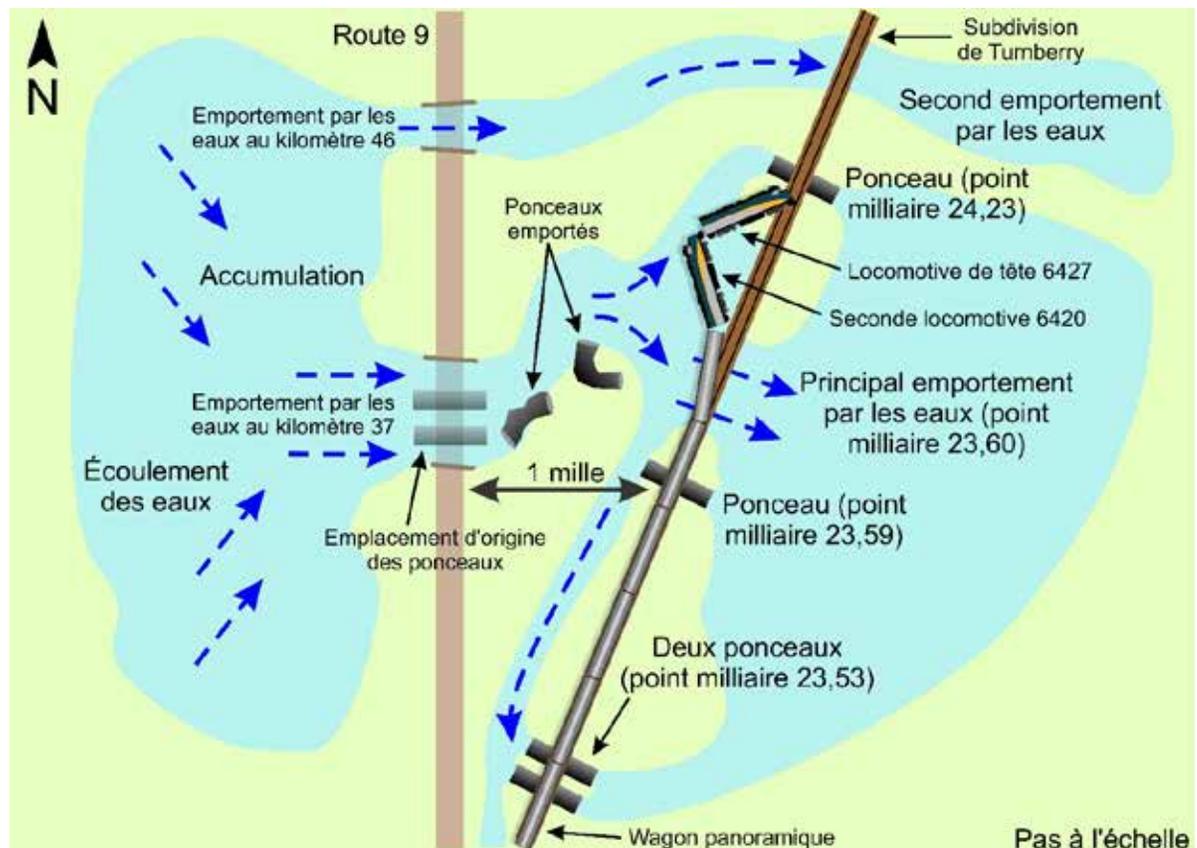
La route ayant été emportée, l'excédent d'eau s'est répandu en surface; l'emprise ferroviaire a été inondée entre 2 emplacements de ponceaux ferroviaires (c.-à-d. les points milliaires 23,53 et 24,23). Le volume d'eau accru a fini par dépasser la capacité des ponceaux ferroviaires (dont 3 avaient un diamètre de 3 pieds, et 1, un diamètre de 2,5 pieds) et a commencé à filtrer à travers la plateforme de la voie. Avec le temps, la couche supérieure de la plateforme a été emportée par les eaux; la voie n'était donc plus supportée là où l'événement s'est produit (figure 4).

Figure 4. Diagramme des lieux de l'événement montrant l'endroit où la route 9 et la voie ferrée ont été emportées par les eaux

- Le CN a modifié son système d'avertissement SkyGuard afin qu'il détecte les accumulations de précipitations hebdomadaires et transmette des avertissements lorsque les seuils de capacité d'eau sont atteints dans un secteur spécifique.
- Si le système détecte des averses de pluie sur plusieurs jours et des accumulations soutenues, le nombre de patrouilles d'inspection précédant les trains sera augmenté.
- Le fournisseur de prévisions météorologiques informe désormais le CN lorsqu'une accumulation de plus de 40 mm de pluie est prévue dans un secteur particulier ou qu'un avertissement de temps violent est imminent. Le CN augmentera alors ses patrouilles d'inspection de la voie. Ces patrouilles se poursuivront pendant 4 heures après la fin des averses pour surveiller le drainage le long de l'emprise ferroviaire.
