# RAPPORT D'ENQUÊTE SUR LA SÉCURITÉ DU TRANSPORT FERROVIAIRE R19C0015

## MOUVEMENT NON CONTRÔLÉ DE MATÉRIEL ROULANT ET DÉRAILLEMENT DE TRAIN EN VOIE PRINCIPALE

Compagnie de chemin de fer Canadien Pacifique  
Train de marchandises 301-349  
Point milliaire 130,6, subdivision de Laggan  
Yoho (Colombie-Britannique)  
4 février 2019

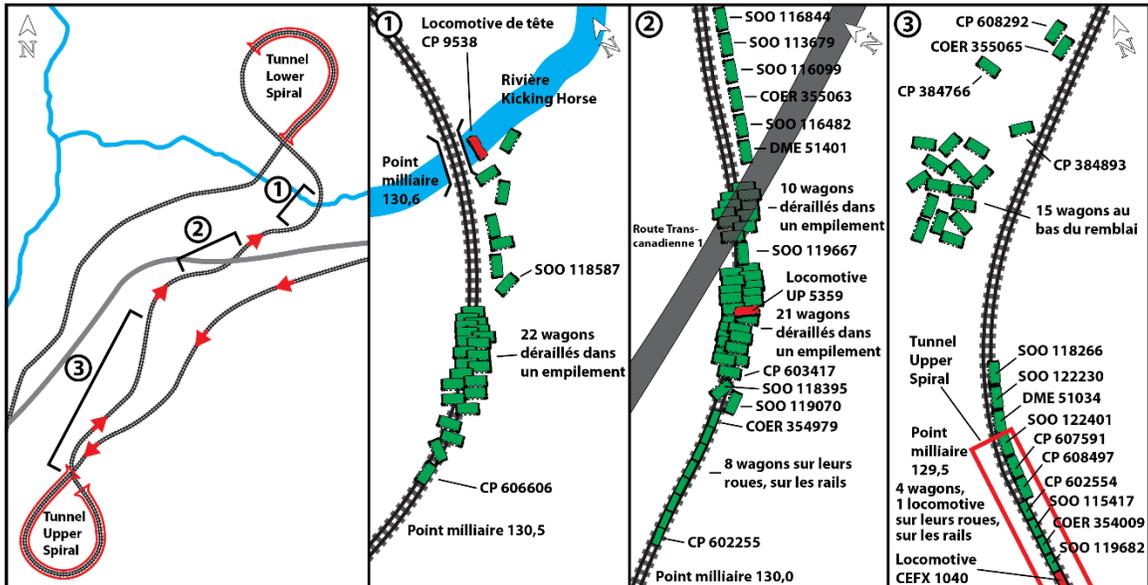
Figure 3. Schéma présentant une vue d'ensemble du lieu du déraillement et des gros plans des 3 sections du déraillement (Source : BST)

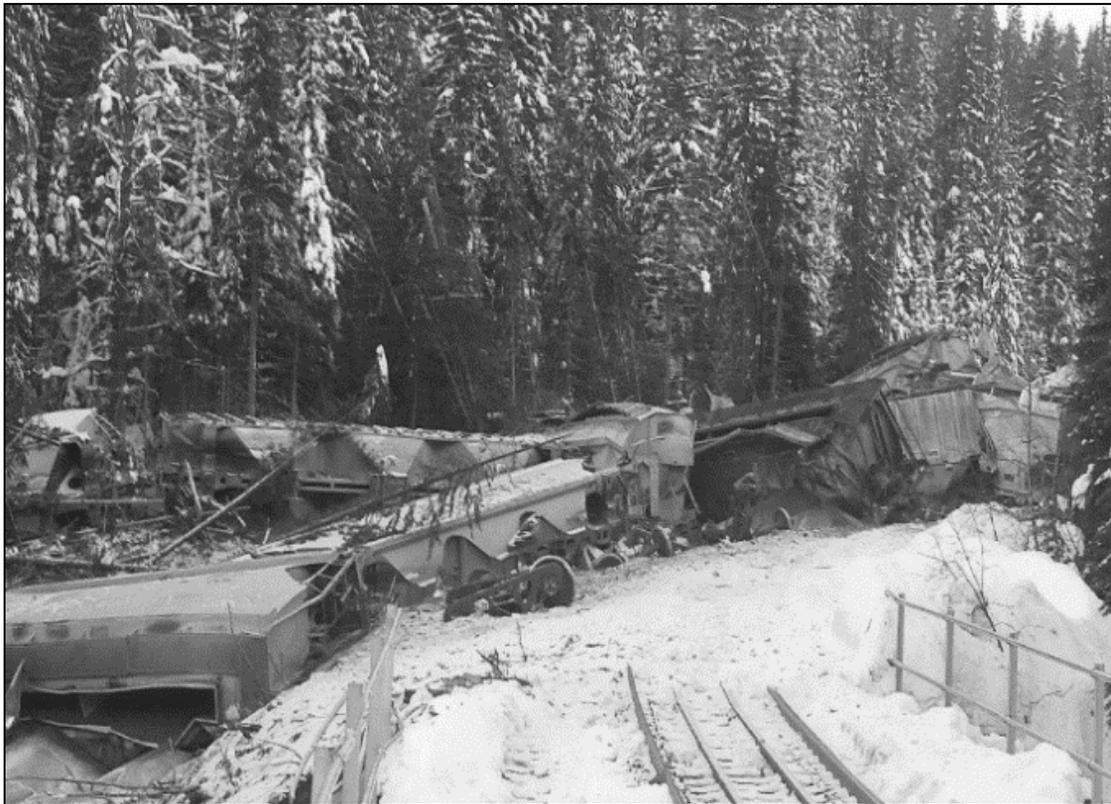
La partie avant du train, qui comprenait la locomotive de tête (CP 9538) et les 35 premiers wagons, avait déraillé dans une courbe tout juste avant le pont de la rivière Kicking Horse au point milliaire 130,6 (figure 4).

Figure 4. Wagons en tête de train qui ont déraillé, vus de l'avant du train (Source : Canadien Pacifique)

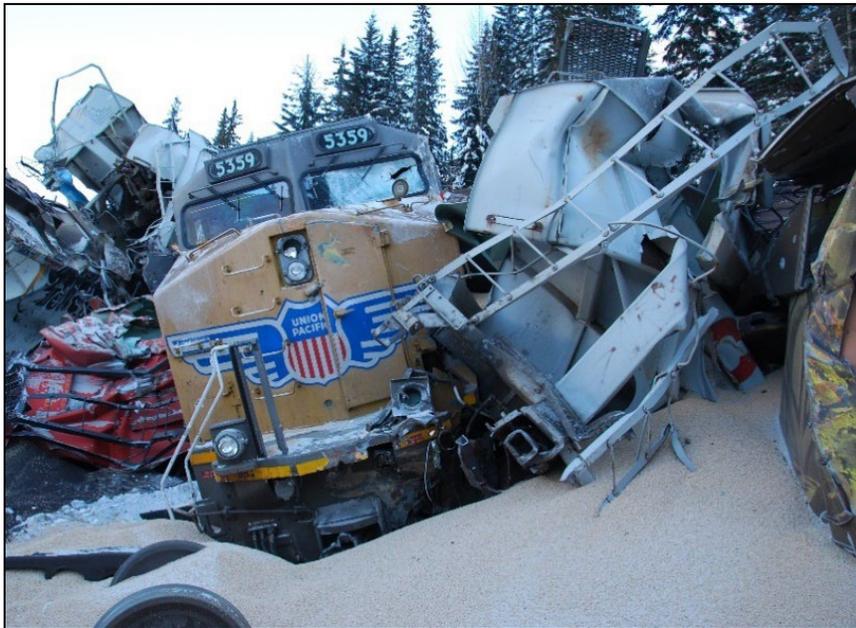
Figure 6. Locomotive télécommandée à traction répartie en milieu de train (UP 5359) (Source : BST)

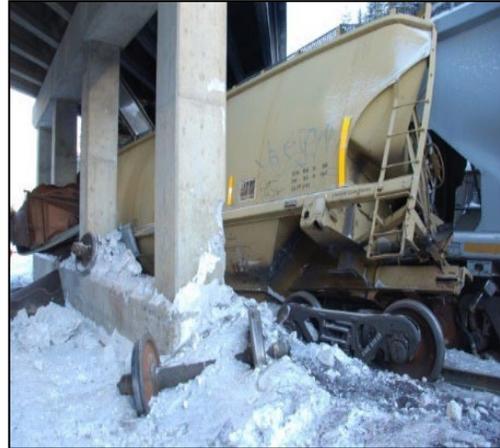
Figure 5. Wagons sous un saut-de-mouton de la route 1 (Source : BST)

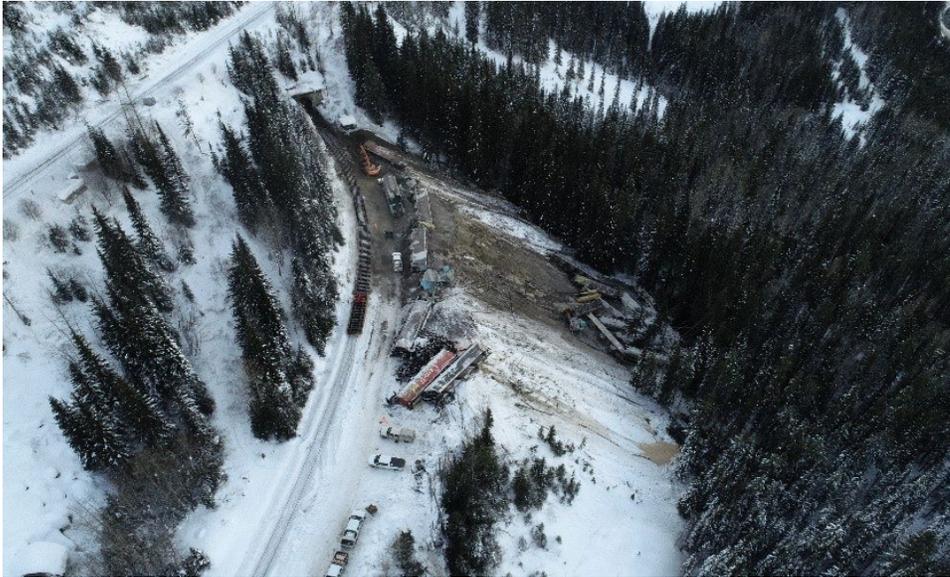
Le matériel roulant en queue de train se trouvait à l'intérieur et à l'extérieur du tunnel Upper Spiral. À l'extérieur du tunnel, 7 wagons avaient déraillé et reposaient sur le flanc et 15 wagons avaient déraillé et s'étaient empilés à flanc de montagne. À l'intérieur du tunnel, 4 wagons étaient restés sur les rails, 1 wagon avait déraillé du bogie arrière, et 2 wagons avaient déraillé de tous les bogies tout en restant sur leurs roues. La locomotive télécommandée en queue de train (CEFX 1040) était restée sur la voie à environ 475 pieds à l'intérieur du tunnel (figure 7).

Figure 7. Wagons en queue de train qui ont déraillé à l'extérieur du tunnel Upper Spiral (Source : Canadien Pacifique)

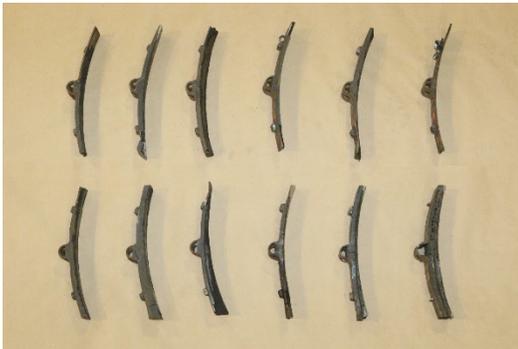
Figure 8. Douze des semelles de frein récupérées des locomotives (Source : BST)

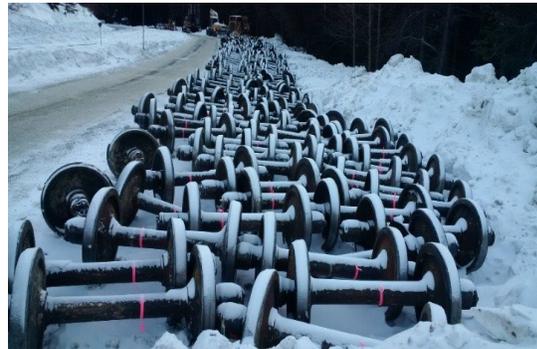
Figure 9. Essieux montés récupérés des wagons (Source : BST)

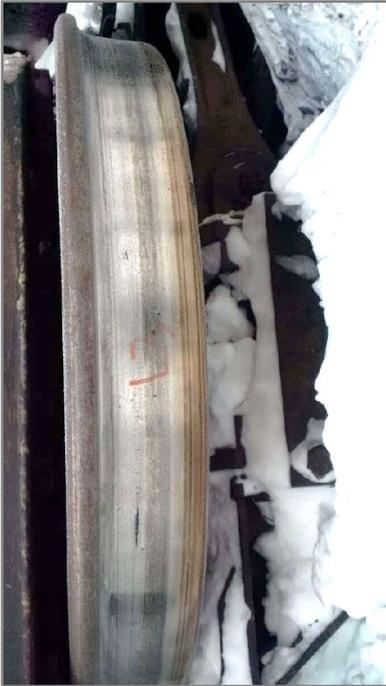
Figure 23. Table de roulement de roue sans bleuissement (Source : BST)

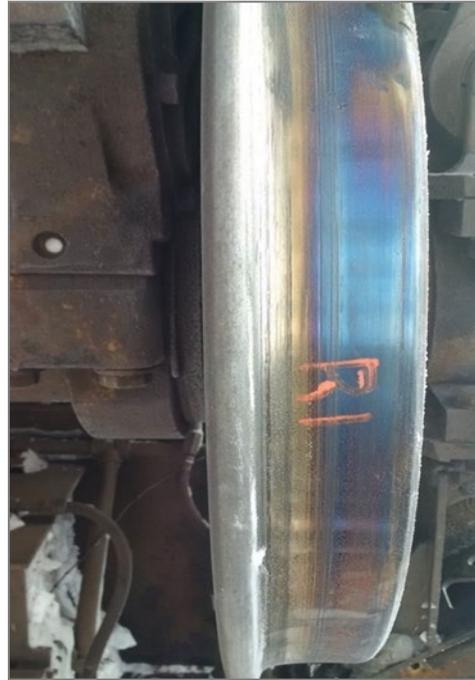
Figure 24. Table de roulement de roue qui présente un bleuissement important (Source : BST)
