RAPPORT D'ENQUÊTE SUR LA SÉCURITÉ DU TRANSPORT FERROVIAIRE R19C0002

COLLISION ET DÉRAILLEMENT EN VOIE NON PRINCIPALE

Chemin de fer Canadien Pacifique
Manœuvre de triage CW11-06
Gare de triage Alyth
Calgary (Alberta)
6 janvier 2019

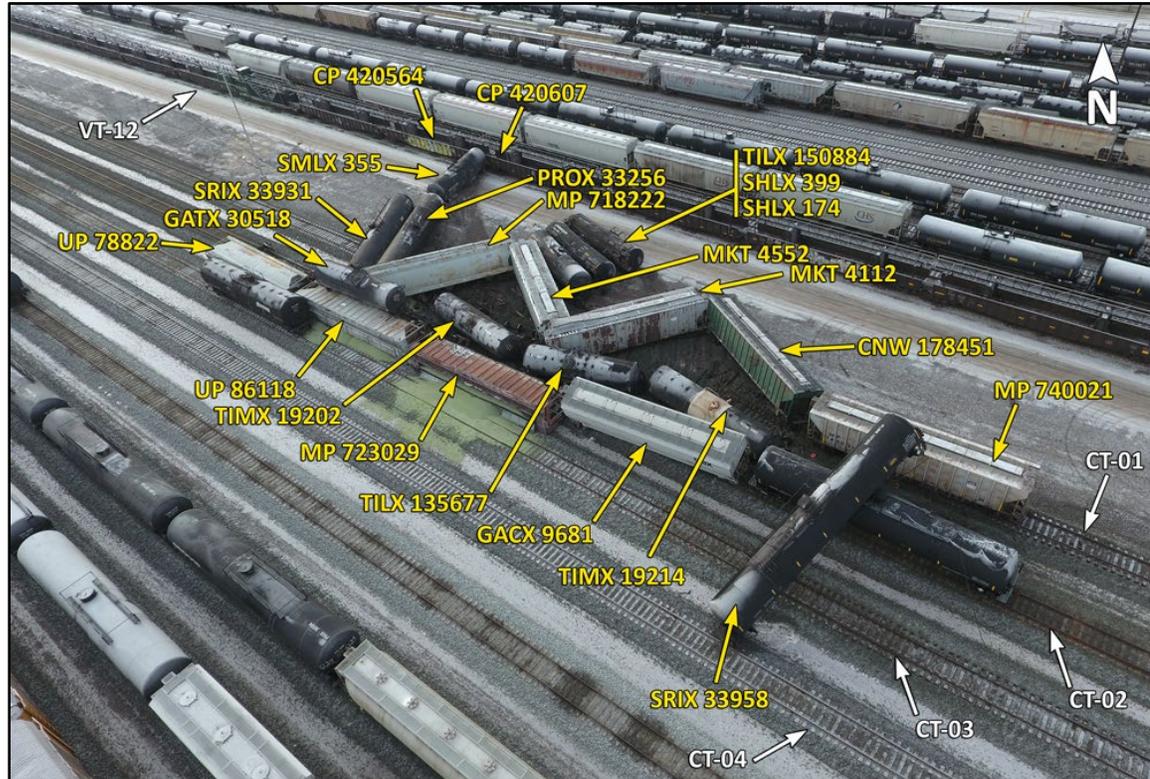
Figure 2. Photo du lieu du déraillement avec wagons déraillés identifiés (Source : CP, avec annotations du BST)

La collision a entraîné le déraillement de 22 wagons (figure 2). De ce nombre, 20 ont déraillé sur les voies CT-01, CT-02 et CT-03, dont 13 des 14 wagons-trémies qui ont été heurtés par le mouvement non contrôlé (le premier wagon heurté, LAFX 40177, a été endommagé, mais il n'a pas déraillé). L'espacement entre ces 3 voies de triage était standard. Les 2 autres wagons avaient déraillé sur une voie adjacente (voie VT-12), également utilisée pour la réparation mobile des wagons, lorsqu'ils ont été heurtés par le wagon-citerne SMLX 355, qui avait déraillé en diagonale de la route d'accès du triage, à environ 25 pieds de la voie. La voie VT-12 n'était pas utilisée pour des réparations mobiles au moment de l'événement.

Vingt-deux wagons ont déraillé : 2 wagons plats vides, 8 wagons-trémies couverts chargés d'engrais (non réglementé), 1 wagon-trémie couvert contenant des résidus de nitrate

d'ammonium (UN 1942) et 11 wagons-citernes contenant des résidus; pour 4 d'entre eux, d'ammoniac anhydre (UN 1005) et, pour 7 d'entre eux, du soufre fondu (UN 2444). Dix-huit wagons ont par la suite été mis au rebut, tandis que 4 autres ont été réparés et remis en service.

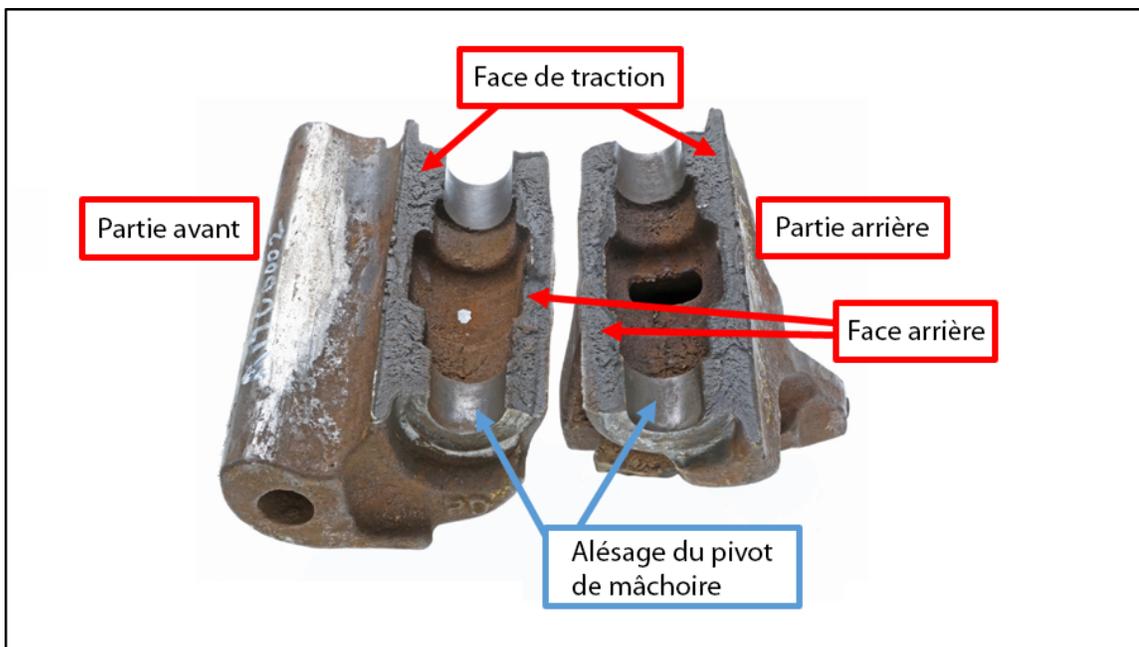
Figure 8. Surface de rupture dans l'alésage du pivot de mâchoire (Source : BST)

- La rupture de la mâchoire a commencé comme une fissure de fatigue dans l'alésage du pivot de mâchoire (gorge), une zone de la mâchoire exposée à de fortes contraintes.
- La rupture avait divisé la mâchoire en environ 2 moitiés, soit la partie avant et la partie arrière (figure 8).

- Chaque partie contenait 2 ruptures distinctes, l'une sur la face de traction et l'autre sur la face arrière. La rupture de la face de traction était d'une profondeur d'environ 1,25 pouce sur 8 pouces de hauteur, avec une coupe transversale réduite d'environ 0,75 pouce au milieu de la section. La rupture de la face arrière était d'une profondeur d'environ 1 pouce sur 8 pouces de hauteur.

Des essais effectués au Laboratoire d'ingénierie du BST ont permis de confirmer qu'une fissure de fatigue s'était formée sur la mâchoire dans la zone de l'alésage du pivot de mâchoire, et la mâchoire a cédé dans le prolongement de la fissure de fatigue causé par surcontrainte.

La rupture de la mâchoire a commencé comme une fissure de fatigue dans la gorge, une zone de la mâchoire exposée à de fortes contraintes. Dans l'exploitation normale du train, la direction et l'amplitude des forces dans les attelages varient toutes deux considérablement. Par exemple, lorsqu'on effectue des manœuvres de poussage libre de wagons, la contrainte dans la gorge de la mâchoire alterne entre tension et compression, à mesure que les forces exercées sur l'attelage alternent entre contrainte de traction (train étiré) et contraintes de compression (train comprimé).

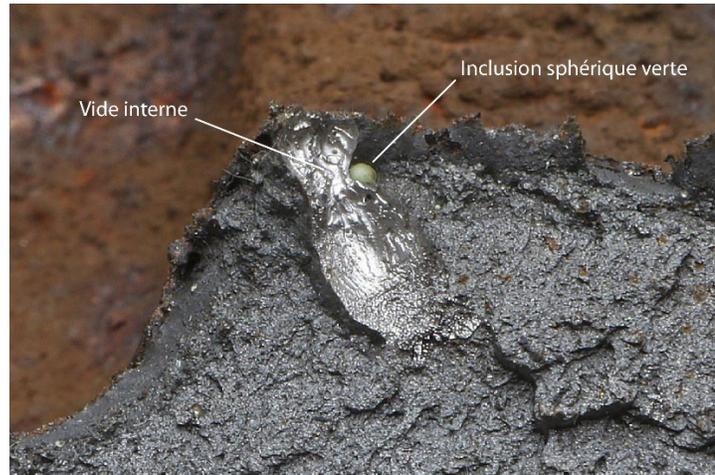
Figure 9. Photo de la face de rupture, montrant une inclusion sphérique verte et un vide interne (Source : BST)

- Sur la face de rupture, on a observé un grand vide interne de grande taille et plusieurs vides internes plus petits (figure 9). Plusieurs inclusions sphériques vertes ont été observées, principalement sur la périphérie.

- La porosité et les inclusions dans la gorge de la mâchoire ont été des facteurs d'augmentation de la contrainte ainsi que des initiateurs de fissures de fatigue.

L'examen optique et métallurgique de la rupture a démontré des inclusions et de la porosité dans le matériau. La porosité et les inclusions dans la gorge de la mâchoire ont agi comme facteurs d'augmentation de la contrainte et initiateurs de fissures de fatigue.

L'âge des fissures de fatigue, combiné à la porosité et aux inclusions observées, indique que des lacunes dans le processus de moulage auraient affaibli la mâchoire et qu'elle s'est rompue sous des contraintes d'exploitation normales.

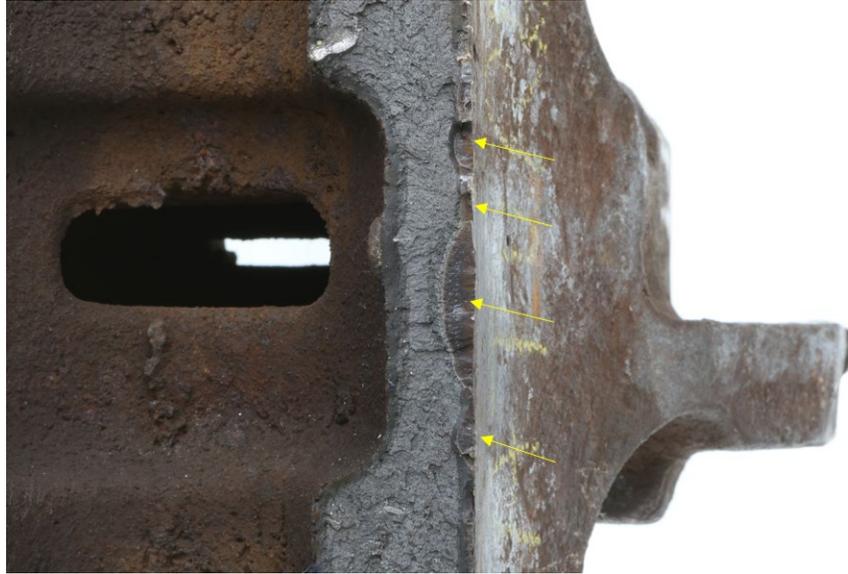
Figure 10. Fissures de fatigue (Source : BST)

- La couleur foncée et la profondeur des fissures de fatigue corrodées indiquent que celles-ci progressaient depuis longtemps. La plus grande des fissures de fatigue

s'était propagée à travers environ un tiers de l'épaisseur de la section (figure 10). Même si des fissures de cette taille et de cette profondeur étaient probablement visibles, lorsque le wagon était attelé à un autre wagon, la zone en question de la mâchoire aurait été occultée.

La couleur foncée et la profondeur des fissures de fatigue corrodées décelées sur la mâchoire indiquent que celles-ci progressaient depuis longtemps. La plus grande fissure de fatigue s'était propagée à travers environ un tiers de l'épaisseur de la section. Des fissures d'une taille et d'une profondeur semblables à celles de la mâchoire en cause étaient probablement visibles et auraient été considérées, en vertu du *Règlement concernant l'inspection et la sécurité des wagons de marchandises* de Transports Canada, comme une

La fissure de fatigue était probablement présente lors de la dernière inspection détaillée, 2 mois avant l'événement à l'étude, mais n'a pas été relevée pendant la réparation.

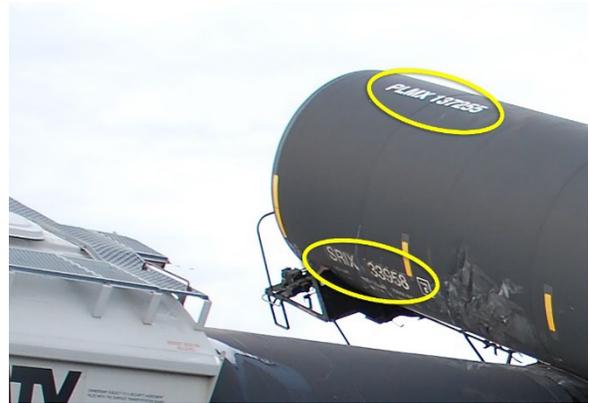
Figure 11. Marques de wagon sur le wagon-citerne SRIX 33958 (Source : Chemin de fer Canadien Pacifique, avec annotations du BST)

Sur les lieux du déraillement, on a constaté que la marque du wagon-citerne SRIX 33958 sur le dessus du wagon était PLMX 137255 (figure 11). Le 10 décembre 2012, le numéro d'identification du wagon est passé de PLMX 137255 à SRIX 33958, et les marques de wagon sur les côtés et au bout avaient été modifiées en conséquence. Toutefois, les marques de wagon sur le dessus du wagon n'avaient pas été remplacées.
