RAPPORT D'ENQUÊTE SUR LA SÉCURITÉ DU TRANSPORT FERROVIAIRE R20D0088

COLLISION ENTRE UN TRAIN ET UN VÉHICULE D'ENTRETIEN

VIA Rail Canada Inc. train de voyageurs VIA 68 et
Véhicule rail-route STL 099285
Point milliaire 30,5, subdivision de Kingston de la
Compagnie des chemins de fer nationaux du Canada
Les Cèdres (Québec)
6 décembre 2020

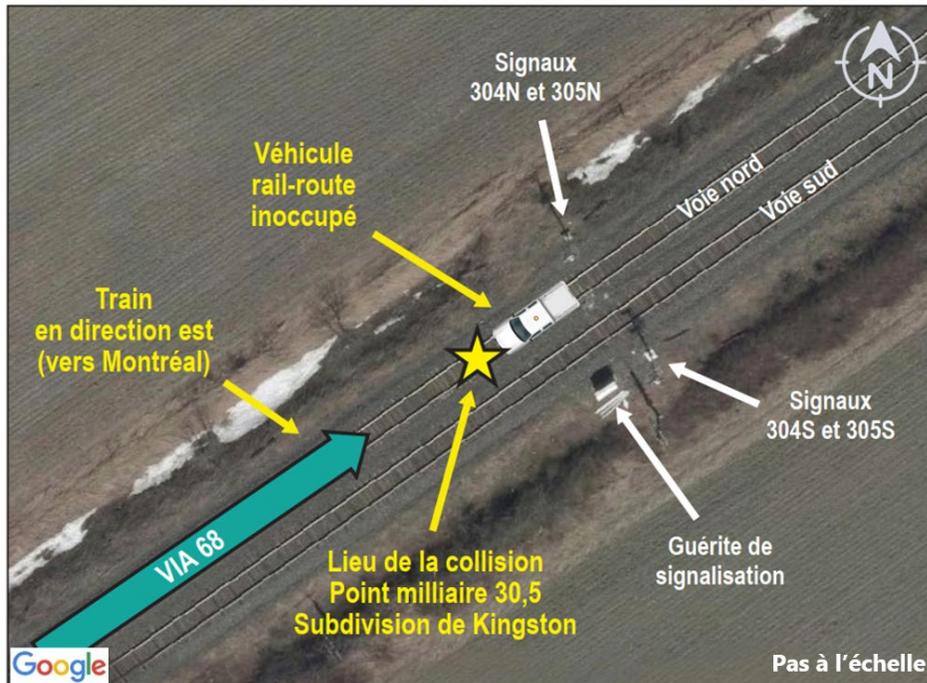
Figure 2. Schéma du lieu de la collision (Source : Google Maps, avec annotations du BST)

Au moment de la collision, le véhicule d'entretien rail-route était inoccupé² et immobilisé sur la voie nord, tout juste à l'ouest des signaux ferroviaires intermédiaires 304N et 305N (figure 2). Ses phares avant, ses feux antibrouillard et son gyrophare étaient allumés, conformément aux exigences du CN³, et son moteur était en marche.

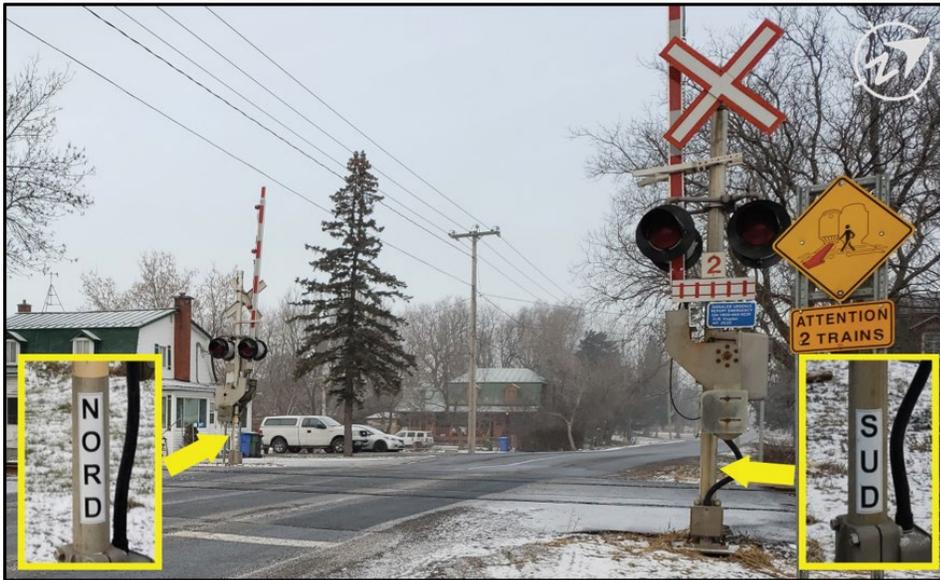
Figure 2. Passage à niveau du chemin Saint-Féréol, avec images insérées montrant les inscriptions « NORD » et « SUD » (Source : BST)

Vers 21 h, le préposé s'est rendu au passage à niveau du chemin Saint-Féréol. Ce passage à niveau est muni de dispositifs de signalisation automatiques⁸. Les 2 voies ferrées sont identifiées par les inscriptions « NORD » et « SUD » apposées sur les mâts de signalisation (figure 3)⁹. La densité de la circulation routière est considérée comme faible sur cette route secondaire.

⁹ Les inscriptions « NORD » et « SUD » sont orientées de façon à être visibles à partir des voies ferrées. Elles sont installées à tous les passages à niveau dans la subdivision de Kingston, mais ne sont pas exigées par la réglementation en vigueur.

Il faisait sombre et le secteur n'était éclairé que par un lampadaire situé à un peu plus de 50 pieds au sud-ouest du passage à niveau. Le préposé avait l'intention d'engager son véhicule sur la voie sud pour se diriger vers l'ouest, mais a positionné le véhicule par inadvertance sur la voie nord et en est sorti pour descendre les roues-guide avant et arrière du système rail-route. Une fois le véhicule engagé sur les rails, le préposé s'est déplacé vers l'ouest jusqu'à la guérite de signalisation située à un peu plus d'un mille. Durant ces manœuvres, le préposé n'a pas remarqué les inscriptions « NORD » et « SUD » sur les mâts de signalisation. Ces inscriptions servent à indiquer aux conducteurs de véhicules circulant sur les rails sur quelle voie ils se trouvent.
