RAPPORT D'ENQUÊTE SUR LA SÉCURITÉ DU TRANSPORT FERROVIAIRE R20V0230

MOUVEMENT NON CONTRÔLÉ SUR UNE VOIE NON PRINCIPALE

Compagnie des chemins de fer nationaux du Canada
Système de télécommande de locomotive
Train de manœuvre 1500 North end
Point milliaire 462,4, subdivision de Chetwynd
Terminal de Prince George, triage South
Prince George (Colombie-Britannique)
13 novembre 2020

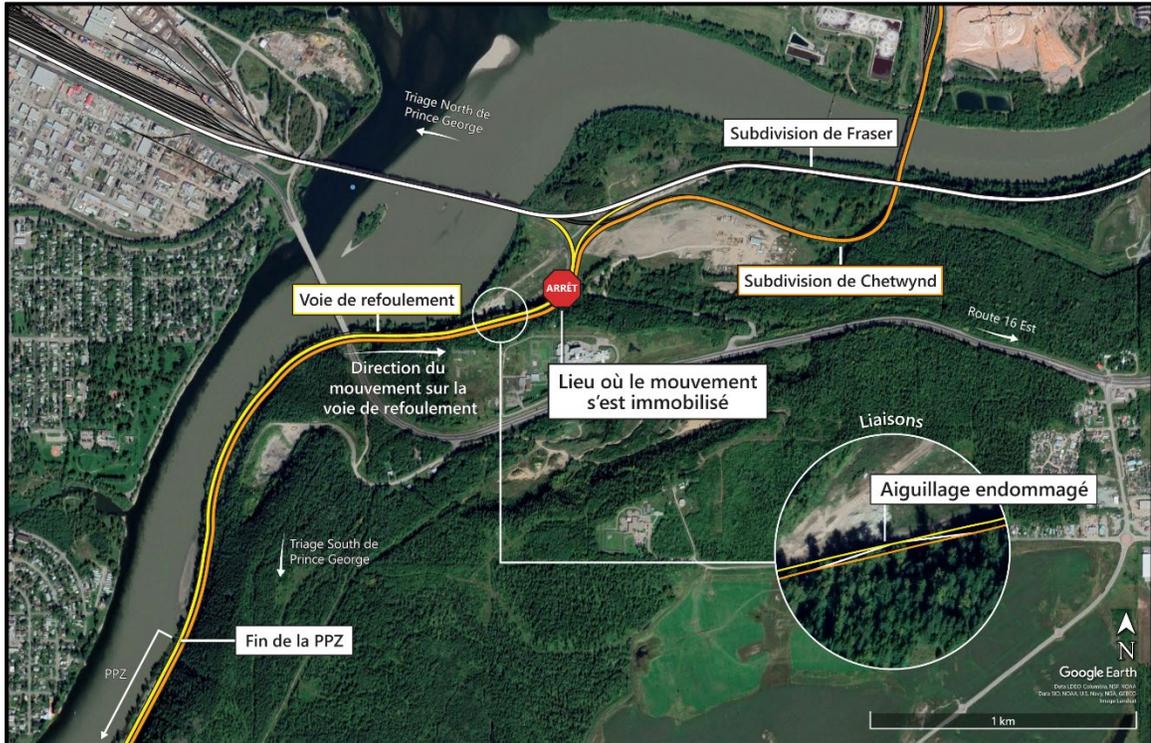
zone de protection des mouvements non accompagnés (PPZ)¹ sur la voie de refoulement² lorsqu'il a perdu le contrôle du mouvement. Le mouvement non contrôlé a accéléré jusqu'à environ 17 mi/h, a talonné et endommagé un aiguillage de liaison qui était orienté en position renversée, puis s'est arrêté à environ 7200 pieds en dehors des limites de la PPZ et à environ 1250 pieds avant l'entrée de la voie principale de la subdivision de Fraser (figure 2). Aucune marchandise dangereuse n'a été mise en cause et le mouvement n'a pas déraillé. Personne n'a été blessé.

Figure 2. Carte indiquant l'emplacement de la voie de refoulement, la direction du mouvement, et l'emplacement approximatif où le mouvement s'est arrêté (Source : Google Earth, avec annotations du BST)

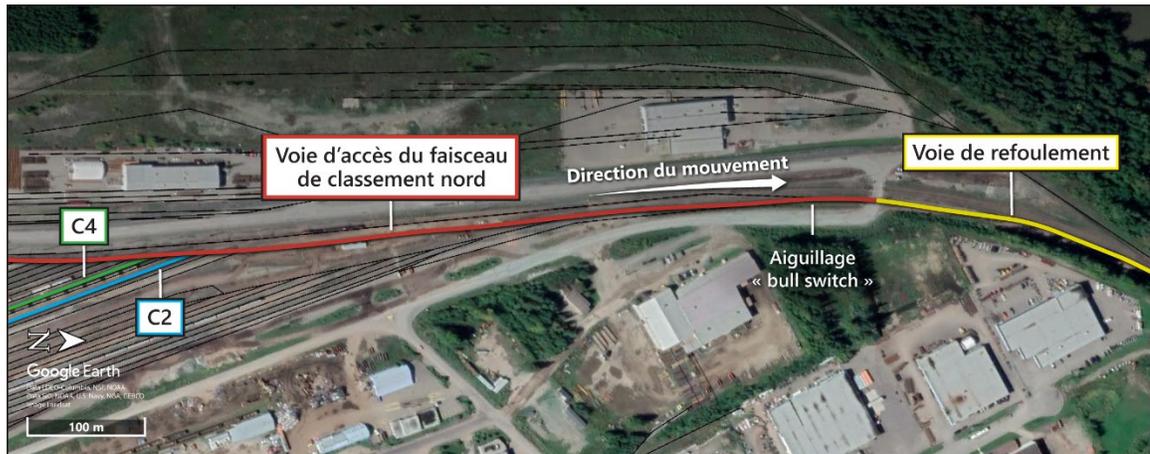
L'équipe travaillait dans le faisceau de classement à l'extrémité nord du triage South. Les membres de l'équipe avaient reçu pour instruction d'effectuer un jumelage de rames³ de 54 wagons (52 wagons chargés et 2 wagons vides) à partir de la voie C4 jusqu'à une rame de wagons sur la voie C2. Le mouvement nécessitait un déplacement du train au-delà de l'aiguillage « bull switch »⁴ et sur la voie de refoulement (figure 3). La voie de refoulement est située sur une colline. La pente varie entre 0,49 et 1,13 %, avec une pente descendante moyenne de 0,70 %. La pente s'aplanit entre le passage supérieur de la route 16 et l'extrémité de la voie de refoulement, juste avant que cette dernière rejoigne la voie principale de la subdivision de Fraser.

Figure 3. Extrémité nord du triage South du terminal de Prince George de la Compagnie des chemins de fer nationaux du Canada (Source : Google Earth, avec annotations du BST)
