Rapport d'enquête sur la sécurité du transport ferroviaire R20D0013

COLLISION À UN PASSAGE À NIVEAU

Train de banlieue EXO 182

Point milliaire 9,91, subdivision de Parc du Chemin de fer Canadien Pacifique

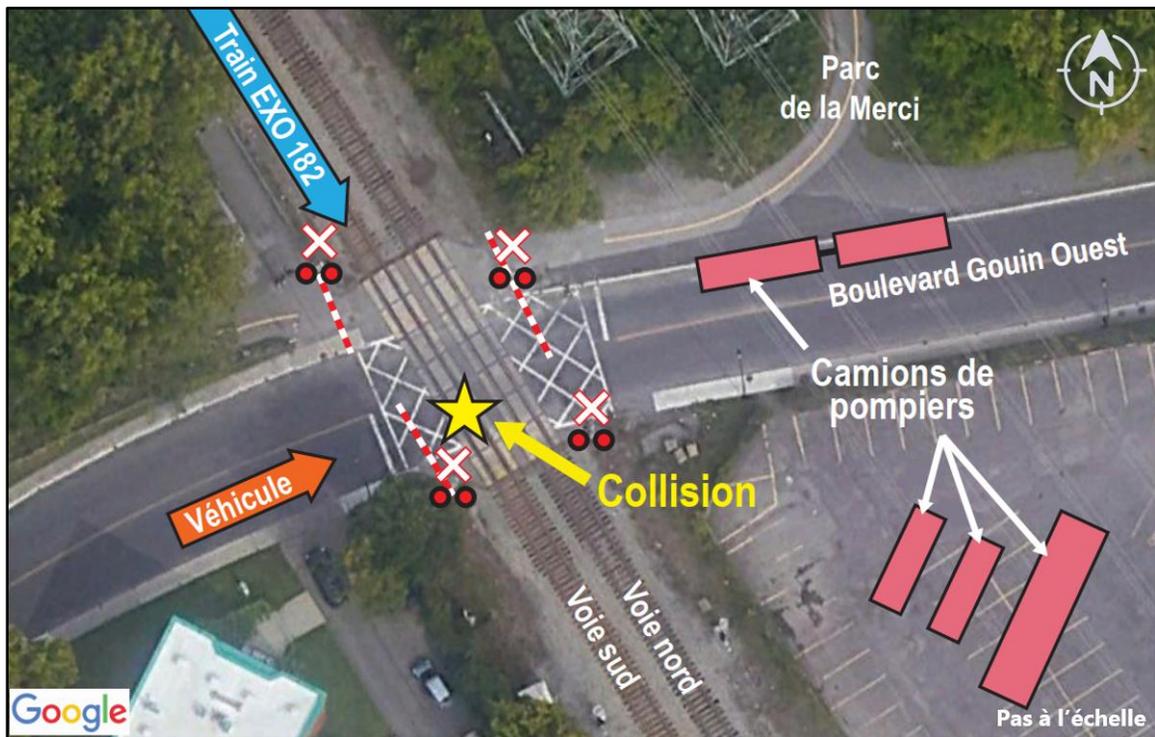
Figure 2. Lieu de la collision (Source : Google Maps, avec annotations du BST)

La collision s'est produite à un PN public équipé de dispositifs de signalisation automatiques (feux clignotants, cloches et barrières de sécurité) qui étaient activés. L'automobile a été heurtée à l'arrière du pilier central gauche et a été projetée sur une distance d'environ 25 m au sud-est du PN. Le train est demeuré sur les rails et n'a subi aucun dommage mécanique. Aucun déversement de carburant ne s'est produit (figure 2).
