RAPPORT D'ENQUÊTE SUR LA SÉCURITÉ DU TRANSPORT FERROVIAIRE R21M0002

DÉRAILLEMENT DE TRAIN EN VOIE PRINCIPALE

Compagnie des chemins de fer nationaux du Canada
Train de marchandises M30631-25
Point milliaire 8,04, subdivision de Pelletier
Gare d'Albertine (Nouveau-Brunswick)
26 janvier 2021

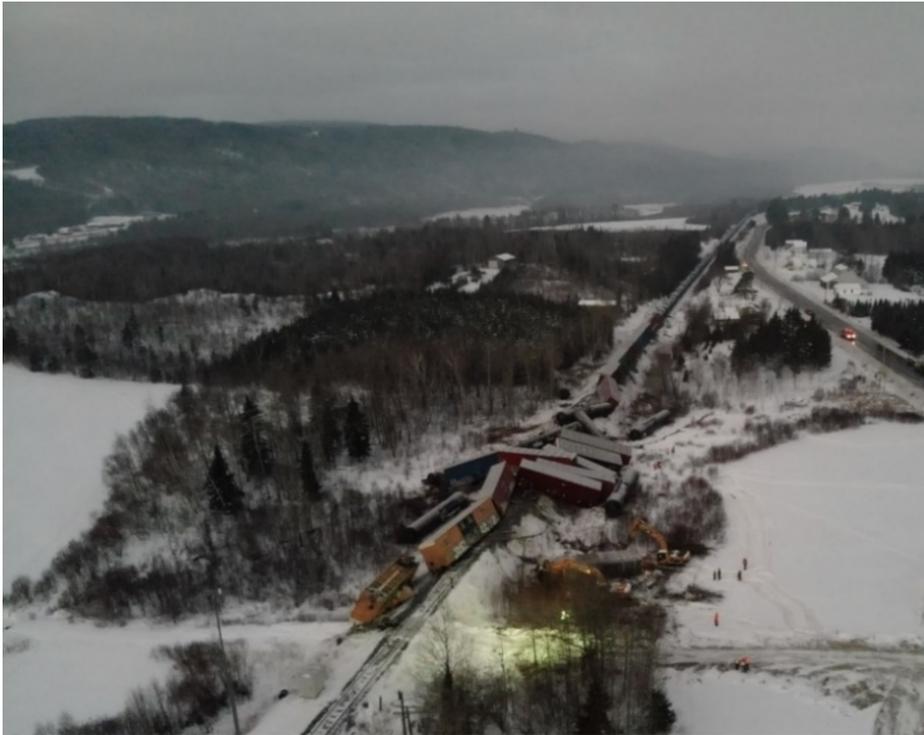
Vingt-deux wagons (de la 40^e à la 61^e position du train) ont déraillé en accordéon (figure 2), ce qui a détruit la voie sous les wagons. Le wagon qui occupait la 40^e position du train, CN 405766³, a été le premier wagon à dérailler.

Figure 2. Photo aérienne des wagons déraillés; vue vers l'ouest (Source : Organisation des mesures d'urgence du Nouveau-Brunswick)

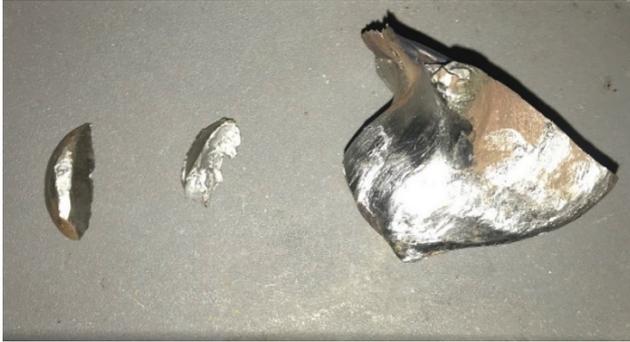
Le 39^e wagon, IC 21013⁴, était toujours sur la voie. Ses essieux, bogies et poutres-freins ont subi des dommages minimes. La clavette d'attelage servant à retenir l'attelage dans l'ensemble de traction⁵ à l'avant du wagon (bout A) avait rompu, laissant 3 petits fragments (figure 3) dans l'étrier d'attelage.

Figure 3. Trois petits fragments de la clavette d'attelage du bout A du wagon IC 21013 (Source : Compagnie des chemins de fer nationaux du Canada)

Le laboratoire du BST a examiné les fragments de la clavette d'attelage rompue du bout A qui a été récupérée du wagon IC 21013. Étant donné la petite taille des fragments, l'examen a porté sur le plus gros fragment, qui a été retrouvé logé dans l'étrier d'attelage.

La clavette d'attelage rompue a été initialement conçue vers 2006 et fabriquée environ 4 ans avant l'événement. Un examen métallurgique du fragment a déterminé que sa microstructure et sa composition chimique répondaient aux spécifications des matériaux indiquées dans les dessins techniques du fabricant¹¹. Il n'y avait aucun signe d'anomalie métallurgique.

Le fragment examiné présentait une déformation plastique importante. En raison de la petite taille du fragment et de l'étendue des dommages subis, le mode de défaillance de la clavette d'attelage n'a pas pu être déterminé.

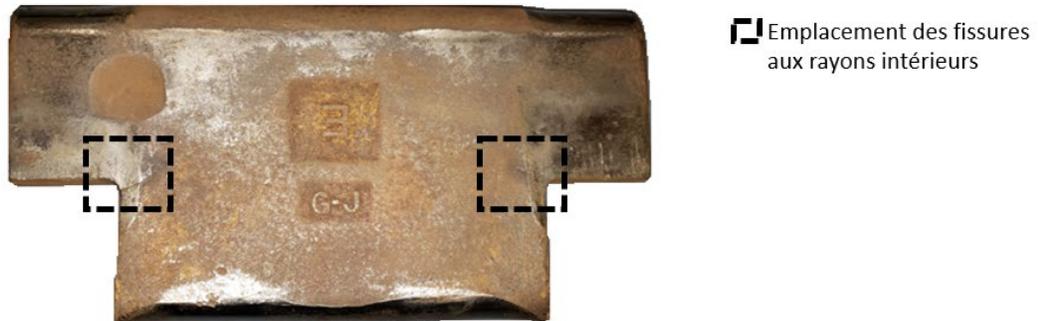
Les 10 clavettes d'attelage ont été mesurées et se sont avérées conformes aux spécifications du dessin. Lors d'une inspection visuelle, il a été constaté que les 10 clavettes avaient au moins une fissure située à l'un des rayons intérieurs (figure 5). Huit clavettes d'attelage présentaient des fissures aux deux rayons intérieurs. Dans tous les cas, les fissures traversaient l'épaisseur de la clavette d'attelage et provenaient des rayons intérieurs des clavettes (figure 6).

Figure 5. Photo de l'une des clavettes d'attelage examinées démontrant l'emplacement des fissures aux rayons intérieurs (Source : BST)

L'examen en laboratoire a permis de déterminer que les fissures provenant de l'un ou des deux rayons étaient causées par la fatigue. Compte tenu de l'angle prononcé des rayons intérieurs, il y aurait une pression résiduelle plus élevée dans ces zones. De plus, toutes les clavettes d'attelage examinées présentaient une importante déformation plastique.

Le fabricant des composants a modifié la géométrie de la clavette d'attelage en augmentant le rayon dans la zone où la fissuration s'était produite afin de réduire les contraintes et d'améliorer la performance. Les nouvelles clavettes font actuellement l'objet d'essais de service.

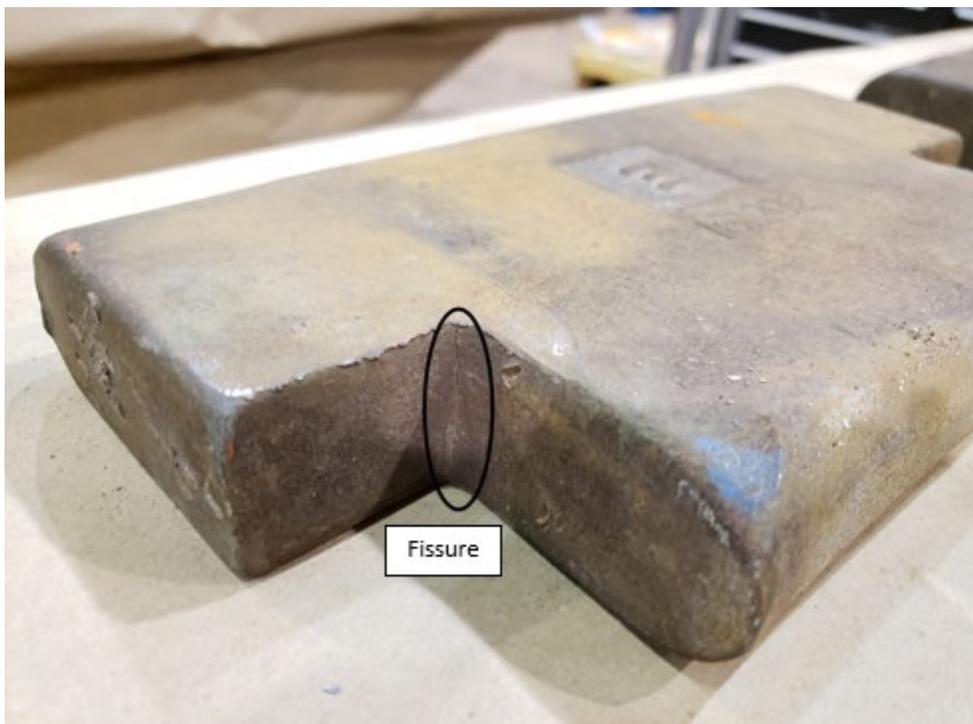
Figure 6. Photo d'une fissure au rayon intérieur (Source : TSB)

Afin d'examiner les fissures plus en détail, 3 des clavettes d'attelage ont été sectionnées et ouvertes près de l'extrémité de la fissure. Les tests métallurgiques de ces clavettes d'attelage ont indiqué que la microstructure correspondait à la composition du matériau spécifiée sur le dessin technique pertinent. D'après la fractographie réalisée sur ces

3 mêmes clavettes d'attelage, il y avait des ondulations de fatigue sur les surfaces de rupture, ce qui concorde avec la propagation de fissures de fatigue.
