## Rapport d'enquête sur la sécurité du transport ferroviaire R21T0007

### MOUVEMENT NON CONTRÔLÉ AYANT ENTRAÎNÉ UN DÉRAILLEMENT DE TRAIN EN VOIE NON PRINCIPALE

Goderich-Exeter Railway

1<sup>er</sup> février 2021

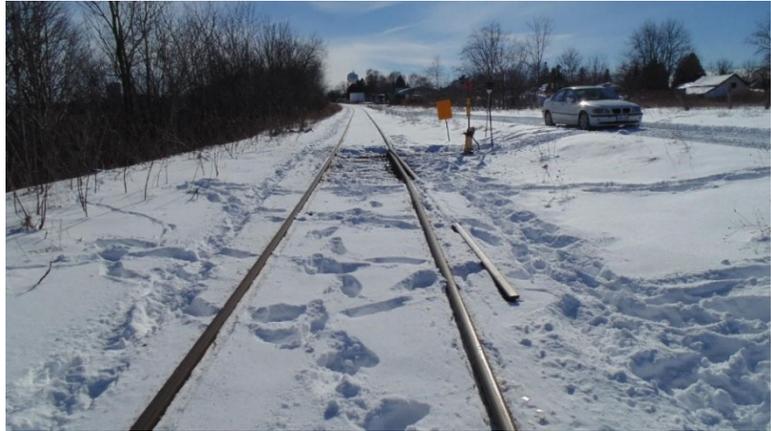
Figure 1. Vue vers l'est du dérailleur à aiguille au point milliaire 46,19 (Source : BST)

À 13 h 28 min 29 s, le train s'est immobilisé au point milliaire 46,21, à environ 100 pieds d'un dérailleur à aiguille<sup>2</sup> situé au point milliaire 46,19 (figure 1), sur une section de voie qui est sur une pente descendante de 1,75 %.

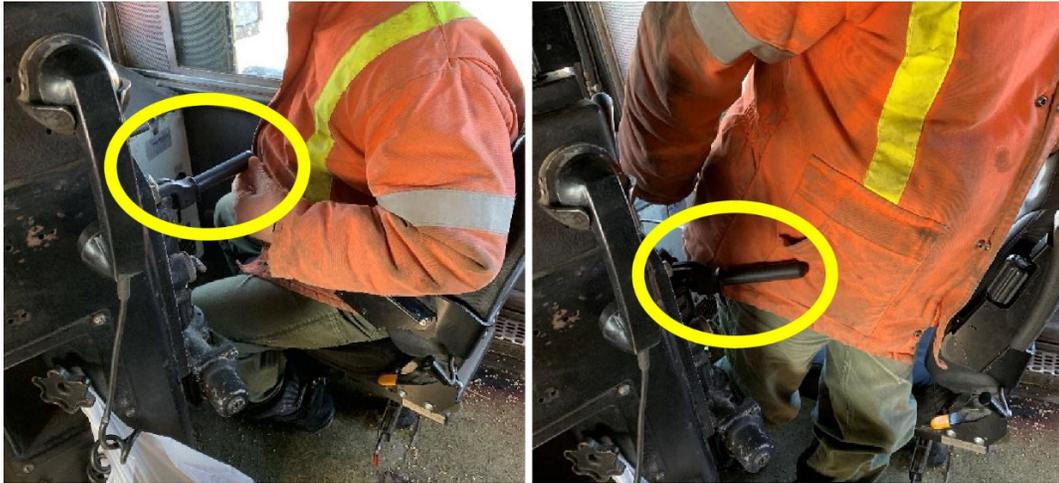
Le ML a communiqué par radio avec le chef de train pour l'informer qu'il descendait du train afin de retirer le dérailleur, afin que le train puisse être tiré plus à l'ouest et qu'ils aient plus de place pour le pousser vers l'arrière dans la gare de triage et terminer les manœuvres d'aiguillage. En se levant de son siège, le ML a touché accidentellement la poignée du frein automatique, qui est passée de la position de serrage complet à la position de desserrage (figure 2).

Figure 2. Photos d'une reconstitution de GEXR montrant le mouvement du mécanicien de locomotive dans la cabine. Sur la photo de gauche, on peut voir que le frein à air est serré, et sur celle de droite, on constate qu'il est desserré. (Source : Goderich Exeter Railway)

À 13 h 28 min 34 s, les freins automatiques du train ont commencé à se desserrer.

Le ML est sorti de la cabine sans s'apercevoir que les freins automatiques avaient été desserrés. Les freins indépendants des 2 locomotives étaient toujours serrés, mais ils ne pouvaient retenir le train.

Selon les calculs relatifs au freinage du BST, le serrage à fond des freins indépendants sur les 2 locomotives n'était pas suffisant pour retenir le train de 2600 tonnes sur la pente descendante où il était arrêté.

Le 5 février 2021, GEXR a émis la circulaire n° 002-2021, qui indiquait entre autres que [traduction] : « à partir d'aujourd'hui, il est interdit aux mécaniciens de locomotive qui mènent des activités dans le triage Goderich de quitter la cabine d'une locomotive pour effectuer d'autres tâches que celles qui incombent aux mécaniciens de locomotive ». Le même jour, Transports Canada (TC) a émis un avis à l'intention de GEXR dans lequel il reconnaissait la mesure prise.

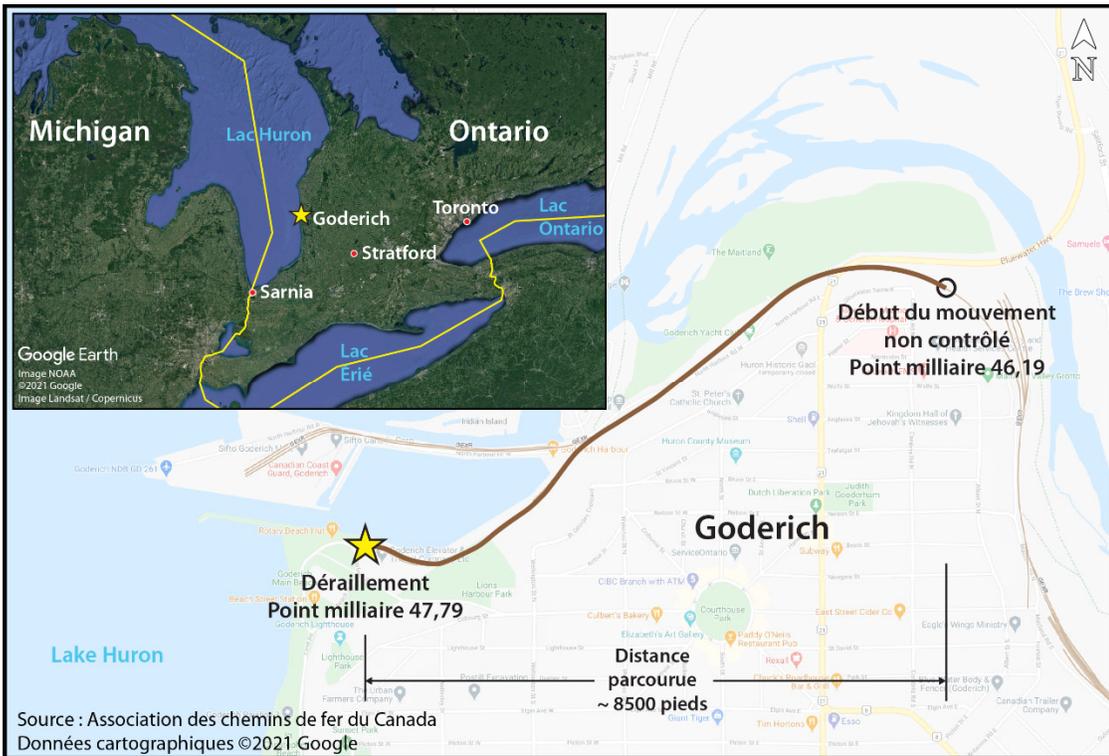
Figure 3. Carte représentant le parcours suivi par le mouvement non contrôlé et carte en médaillon montrant le lieu de l'événement (Source de l'image principale : Association des chemins de fer du Canada, avec annotations du BST. Source de l'image en médaillon : Google Earth, avec annotations du BST)

Après avoir parcouru une distance d'environ 8500 pieds, le mouvement non contrôlé a déraillé à 13 h 31 min 46 s, au bout de la voie MD 76, alors que la dénivellation du terrain devenait de plus en plus faible. Le train s'est immobilisé dans l'installation, environ 345 pieds après la fin de la voie, juste avant le havre de Goderich au lac Huron (figure 3).

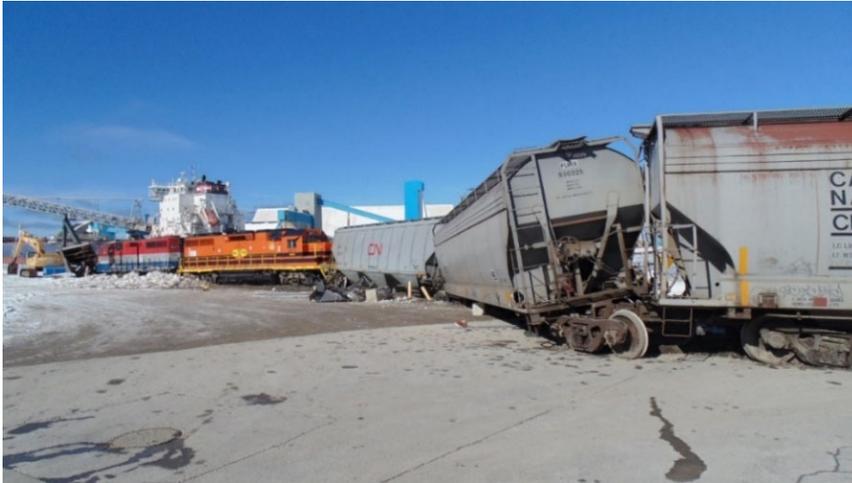
L'examen des lieux a révélé que 2 locomotives et les 4 premiers wagons-trémies couverts qui étaient chargés de pois ont déraillé, et qu'aucun matériel roulant ne s'est renversé (figure 4).

**Figure 4. Locomotives et wagons ayant déraillé (Source : BST)**

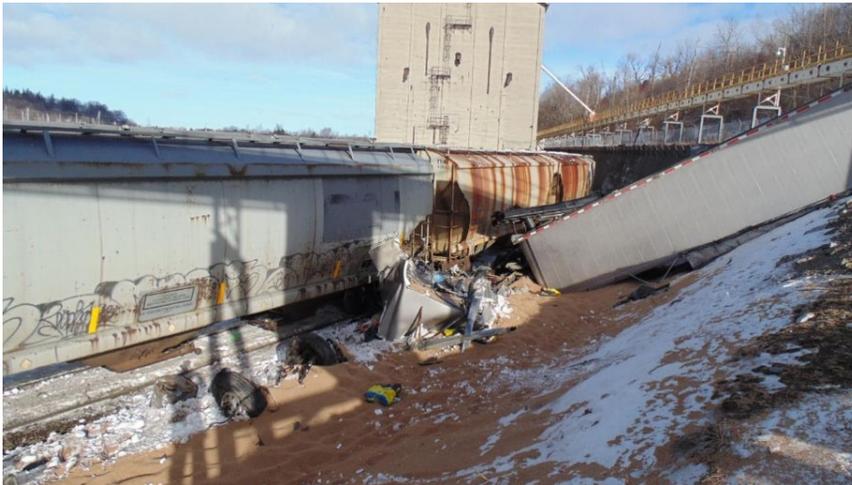
Alors qu'il était parti à la dérive, le train a percuté un tracteur semi-remorque de 18 roues inoccupé, chargé de 38 tonnes céréales, qui était stationné à un passage à niveau dans l'installation. Le tracteur et la semi-remorque ont tous deux été détruits et les céréales se sont répandues au sol (figure 5).

**Figure 5. Tracteur semi-remorque endommagé et céréales répandues au sol (Source : BST)**

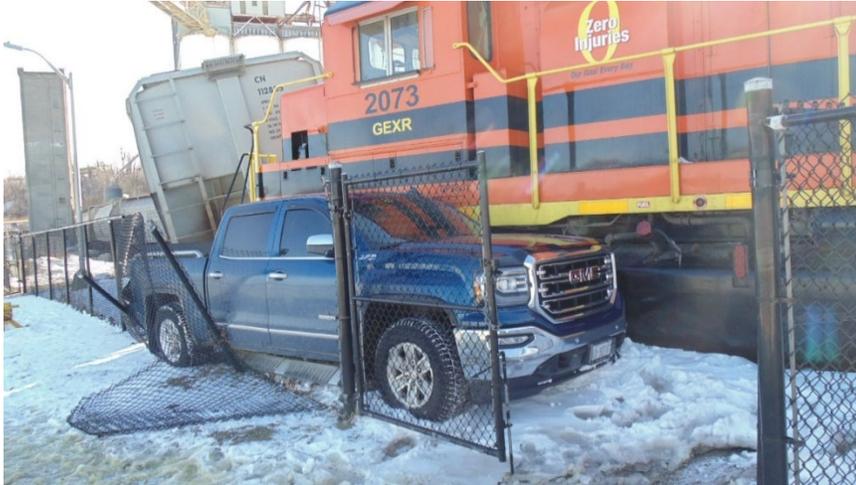
Après le déraillement, la 2<sup>e</sup> locomotive a heurté une camionnette d'une demi-tonne qui était garée dans un stationnement adjacent. Lors de l'impact, la camionnette a été poussée contre une clôture et les 2 personnes se trouvant à bord se sont retrouvées coincées à l'intérieur (figure 6).

**Figure 6. Camionnette d'une demi-tonne endommagée (Source : BST)**

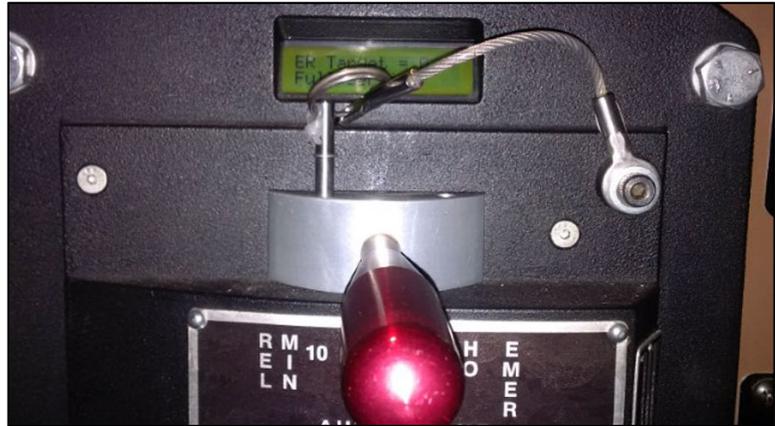
Le RSC des 2 locomotives n'était pas équipé d'une protection contre les dérives qui s'active lorsqu'elle détecte une vitesse prédéterminée, et n'était pas tenu de l'être. De plus, la poignée du frein automatique de la locomotive de tête n'était pas munie d'une goupille de sûreté qui aurait pu servir de mécanisme additionnel pour garder la poignée du frein automatique en place, une caractéristique que possèdent de nombreuses locomotives plus récentes (figure 7).

Figure 7. Poignée du frein automatique, dans une locomotive plus récente, munie d'une goupille de sûreté insérée du côté gauche de la base afin d'empêcher le desserrage des freins automatiques (Source : BST)

modifier le *Règlement relatif à l'inspection et à la sécurité des locomotives de chemin de fer* afin d'y intégrer les paramètres de conception et de performance pour les locomotives équipées d'une protection contre les dérives. En outre, elles doivent modifier le *Règlement d'exploitation ferroviaire du Canada* afin de définir clairement le matériel roulant surveillé par opposition au matériel roulant laissé sans surveillance et d'inclure des exigences relatives à l'utilisation de la protection contre les dérives pour réduire les risques qu'un mouvement incontrôlé se produise<sup>6</sup>.
