RAPPORT D'ENQUÊTE SUR LA SÉCURITÉ DU TRANSPORT FERROVIAIRE R22V0238

COLLISION ENTRE UN TRAIN ET UN VÉHICULE D'ENTRETIEN

Compagnie de chemin de fer Canadien Pacifique
Train de marchandises 302-25 et véhicule rail-route L15034
Point milliaire 116,7, subdivision de Shuswap,
Près de Campbell Creek (Colombie-Britannique)
29 décembre 2022

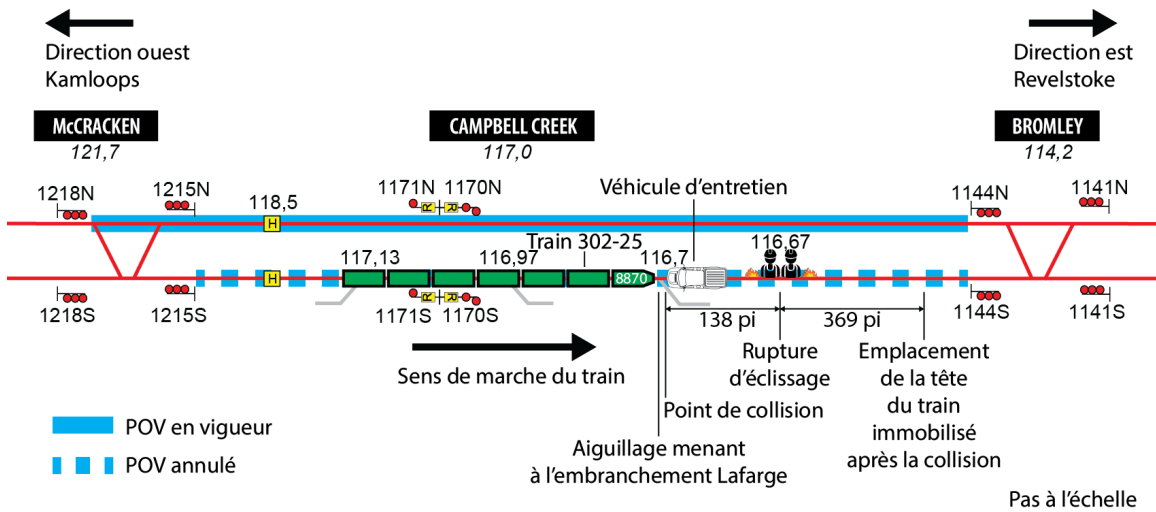
Figure 2. Diagramme du lieu (Source : BST)

La locomotive a poussé le véhicule rail-route sur une distance d'environ 507 pieds plus à l'est avant que le train s'arrête (Figure 2).
