RAPPORT D'ENQUÊTE SUR LA SÉCURITÉ DU TRANSPORT AÉRIEN A23C0081

SORTIE EN BOUT DE PISTE

Superior Airways Limited
Cessna 208B, C-FYMK
Aéroport de Pikangikum (Ontario)
12 septembre 2023

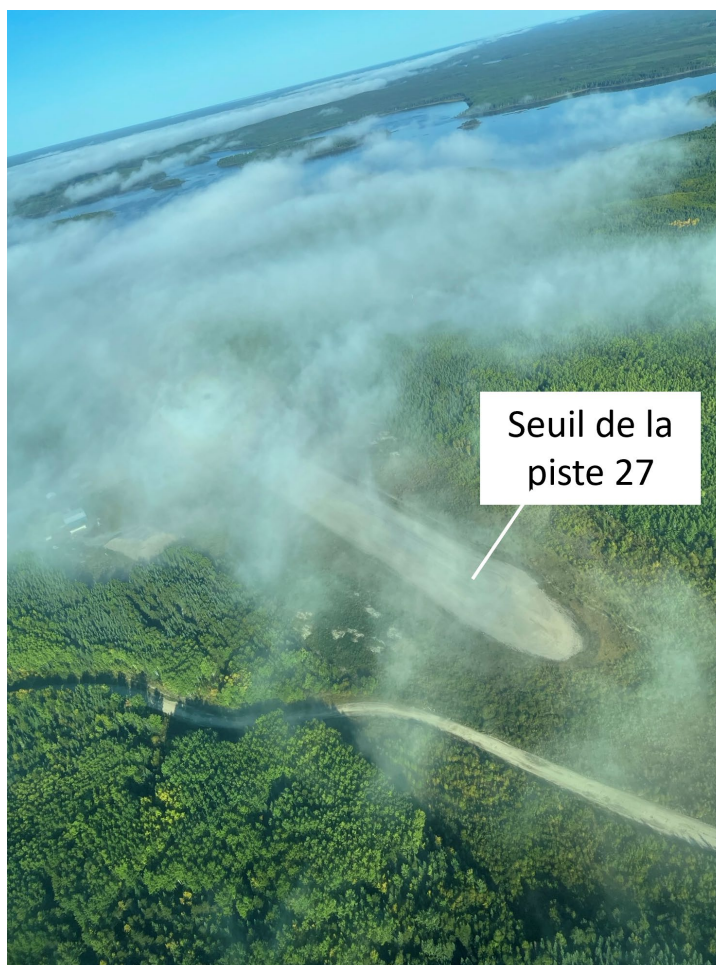
Les segments de décollage, de montée et de croisière du vol de CYRL à CYPM ont été effectués dans des conditions météorologiques de vol à vue. Alors que l'aéronef à l'étude s'approchait de CYPM, le pilote a remarqué du brouillard au-dessus de l'aéroport (figure 1) et de la collectivité de Pikangikum. Le pilote a activé le balisage lumineux d'aérodrome télécommandé et a pu voir l'extrémité est et le seuil de la piste 27. Le pilote a poursuivi l'approche à vue de la piste 27 à une vitesse d'approche d'environ 115 nœuds et avec les volets réglés à 20°.

À 8 h 40, l'aéronef s'est posé à environ 1850 pieds du seuil de la piste 27 à une vitesse d'environ 90 nœuds. Alors que l'aéronef était en arrondi en vue de l'atterrissage, une couche de brouillard a considérablement réduit la visibilité. Pendant le roulement, le pilote ne pouvait pas voir l'extrémité de la piste en raison du brouillard. Il a serré les freins et a placé la manette des gaz dans la zone bêta,² mais n'a pas utilisé l'inversion. Alors que l'aéronef ralentissait, le pilote a vu passer les feux d'extrémité de piste et l'aéronef a dépassé l'extrémité de la piste à une vitesse d'environ 35 nœuds.

Figure 1. Photo de la piste 27 et du brouillard, prise peu après l'événement par un autre aéronef qui suivait l'aéronef à l'étude sur la même route (Source : Superior Airways Limited, avec annotations du BST)

- Modification des critères d'approche stabilisée VFR dans les SOP du Cessna 208B :
 - La piste doit être visible sur toute sa longueur avant l'atterrissage.

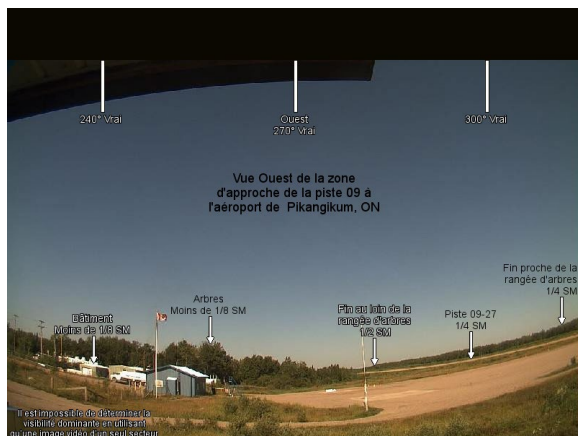
Figure 2. Image de référence des conditions météorologiques à l'aéroport de Pikangikum (CYPM)
(Source : NAV CANADA)

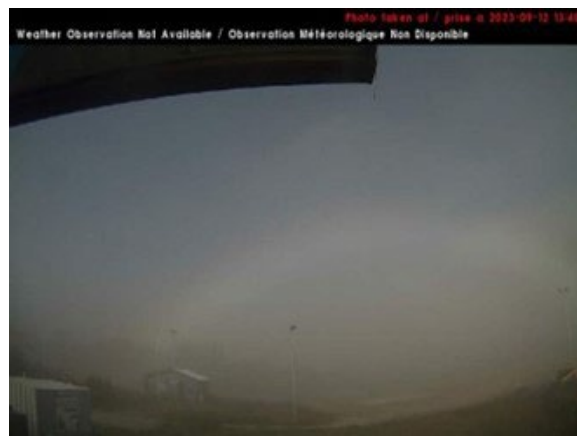
NAV CANADA dispose d'un site de caméras à CYPM, où des images des conditions météorologiques sont prises périodiquement et mises à la disposition du public sur son site Web de planification des vols, accompagnées d'une image de référence (figure 2). Une image illustrant les conditions météorologiques à CYPM a été prise à 8 h 40 (figure 3).

Figure 3. Conditions météorologiques à l'aéroport de Pikangikum (CYPM) à 8 h 40 le jour de l'événement (Source : NAV CANADA)

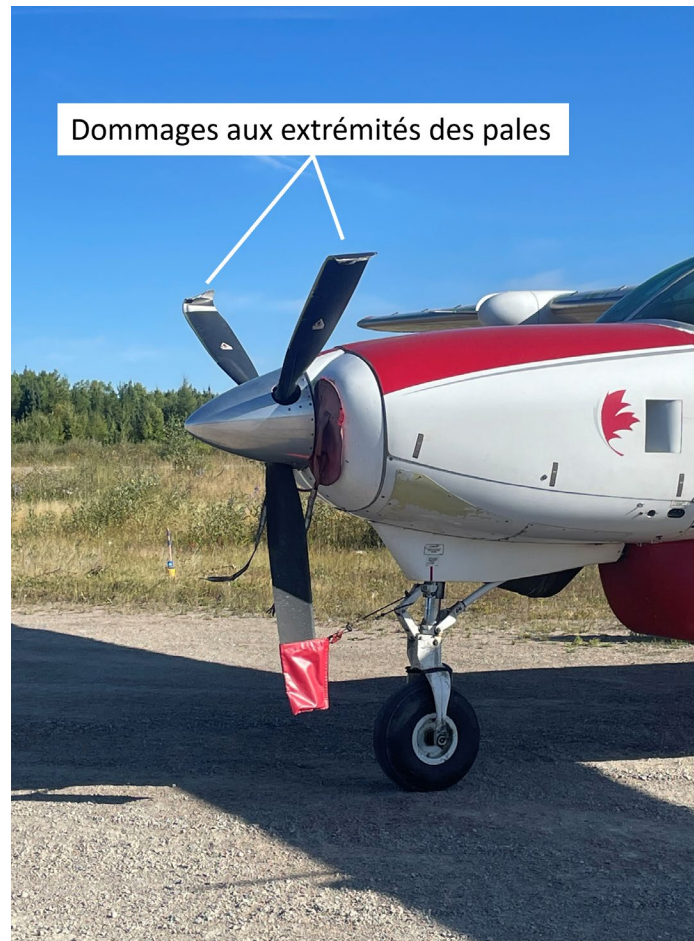
L'enquête a permis de déterminer que le centre de gravité de l'aéronef se situait à l'intérieur des limites prescrites du fabricant et que sa masse au décollage était de 8012 livres et à l'atterrissage d'environ 7850 livres. L'aéronef ne présentait aucune défectuosité connue, et rien n'indique que le mauvais fonctionnement d'un système de l'aéronef a contribué à l'événement. L'aéronef a subi de légers dommages au cours de l'événement, notamment aux extrémités des pales de l'hélice (figure 4).

Figure 4. Dommages aux extrémités des pales de l'hélice
(Source : Superior Airways Limited, avec annotations du BST)
