RAPPORT D'ENQUÊTE SUR LA SÉCURITÉ DU TRANSPORT AÉRIEN A23O0046

SORTIE EN BOUT DE PISTE

Porter Airlines Inc.

De Havilland Aircraft of Canada Ltd. DHC-8-402, C-GLQB

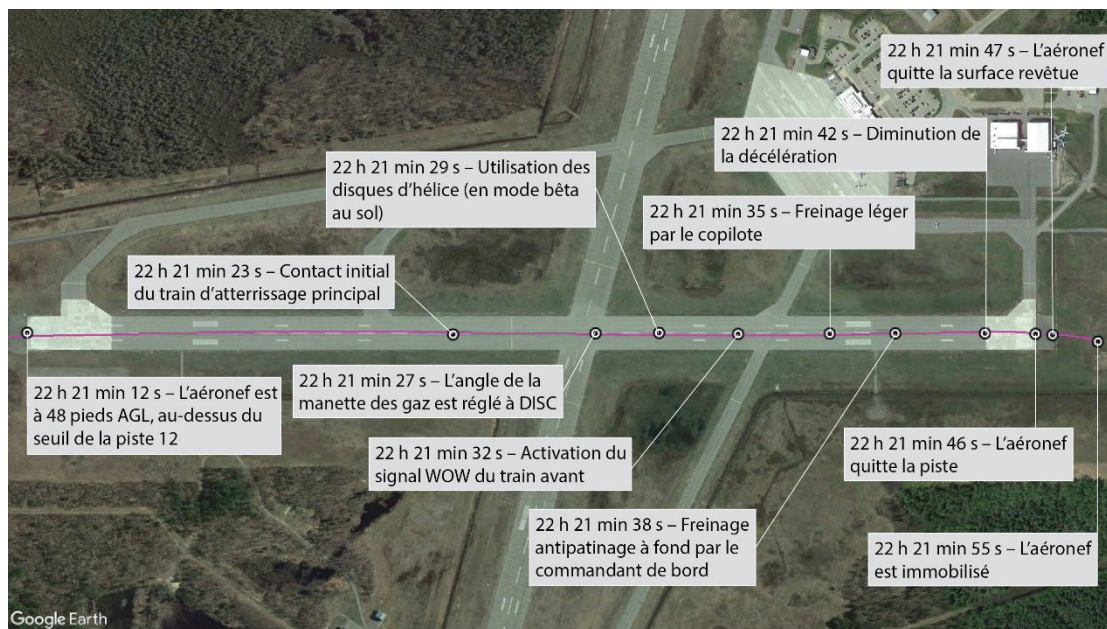
Le PF a alors serré légèrement les freins, et, quelques instants plus tard, le PM a pris le relais et a freiné à fond. Lorsque les freins ont été serrés à fond, l'aéronef se déplaçait à une vitesse sol de 78 nœuds, et la distance restante jusqu'à l'extrémité de la piste était de 850 pieds (figure 1).

Figure 1. Séquence d'atterrissage de l'aéronef à l'étude sur la piste 12, d'après les données de l'enregistreur de conversations de poste de pilotage et de l'enregistreur de données de vol (Source : Google Earth, avec annotations du BST)

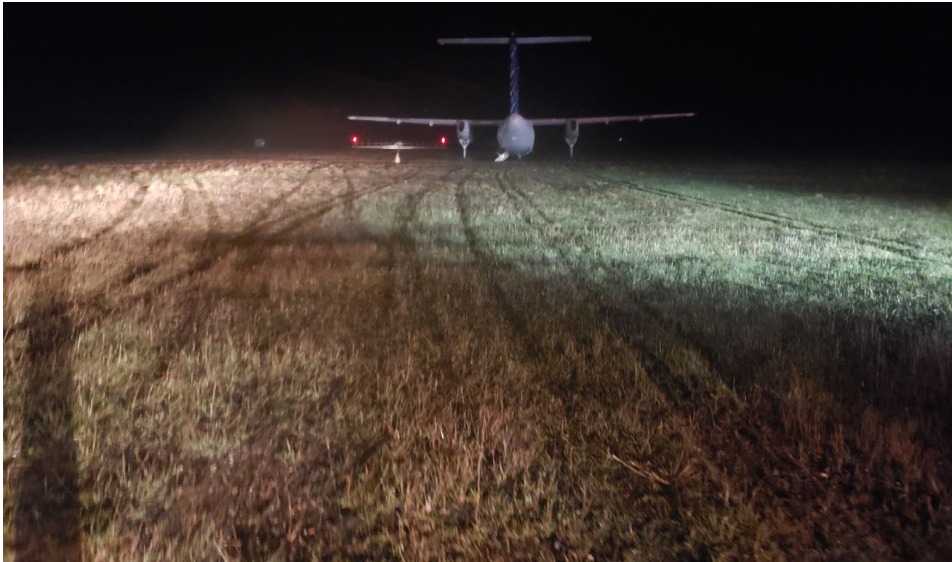
L'aéronef a quitté l'extrémité de la piste à une vitesse sol d'environ 41 nœuds. Il a ensuite dépassé l'extrémité de la surface revêtue à une vitesse de 35 nœuds. Le commandant de bord a manœuvré l'appareil vers la droite pour éviter le balisage lumineux d'approche, et l'aéronef s'est finalement immobilisé dans l'herbe boueuse à environ 350 pieds au-delà de l'extrémité de la piste, soit à 250 pieds au-delà de la surface revêtue supplémentaire (figure 2). Il n'y a eu aucun blessé. L'aéronef n'a subi aucun dommage.

Figure 2. Aéronef à l'étude après la sortie en bout de piste, photo prise à partir de l'extrémité de la surface revêtue de la piste 12 (Source : Porter Airlines Inc.)

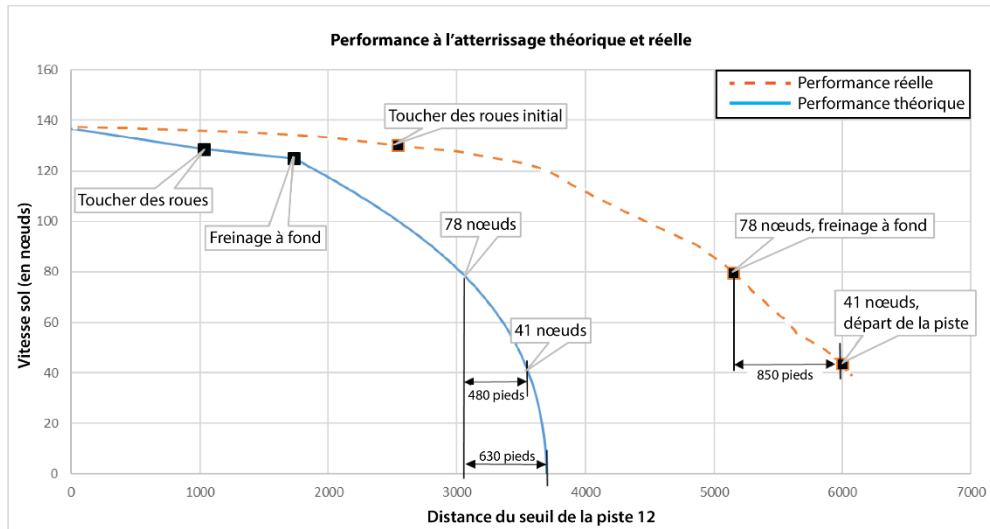
Figure 4. Graphique montrant la performance d'atterrissage réelle par rapport à la performance d'atterrissage théorique (Source : BST, d'après les données de l'avionneur).

Les données relatives à la performance d'atterrissage réelle indiquent que l'aéronef à l'étude a touché le sol à 2500 pieds du seuil de la piste, et que l'utilisation du réglage DISC et le serrage des freins ont été retardés. Les données indiquent que l'aéronef a utilisé environ 850 pieds de piste lors de la décélération de 78 à 41 nœuds. À titre de comparaison, la performance théorique indique que l'aéronef n'aurait dû utiliser que 480 pieds de piste et que 630 pieds de piste auraient dû être suffisants pour que l'aéronef s'immobilise complètement à partir de sa vitesse de 78 nœuds. Lorsque la vitesse de l'aéronef était de 78 nœuds, il restait 850 pieds de piste. Par conséquent, malgré les retards dans l'abaissement du nez et le serrage à fond des freins, il aurait dû y avoir suffisamment de piste de disponible pour qu'un DHC-8-402 doté d'un système de freinage en parfait état de marche puisse s'arrêter.

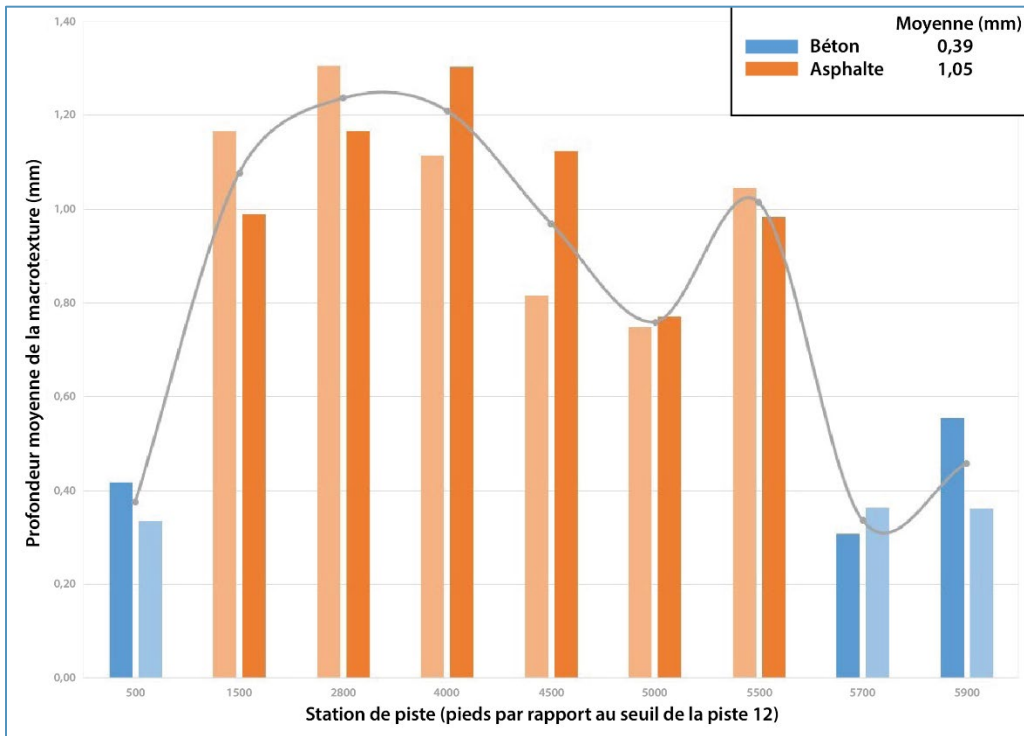
L'essai de macrotexture a été réalisé conformément à la norme ASTM-E965 d'ASTM International²² (*Standard Test Method for Measuring Pavement Macrotexture Depth Using a Volumetric Technique*)²³; il démontre une dégradation de la macrotexture lorsque la surface passe de l'asphalte au béton (annexe A, figure A1). Les 300 derniers pieds de la piste 12 sont en béton; il y a 100 pieds d'asphalte additionnels après l'extrémité de la piste. Par conséquent, 35 % de la distance du freinage antipatinage à faible coefficient de frottement de l'aéronef à l'étude a été parcourue sur la surface en béton.

Figure A1. Résultats des analyses de la macrotexture en utilisant la méthode d'essais normalisée ASTM-E965

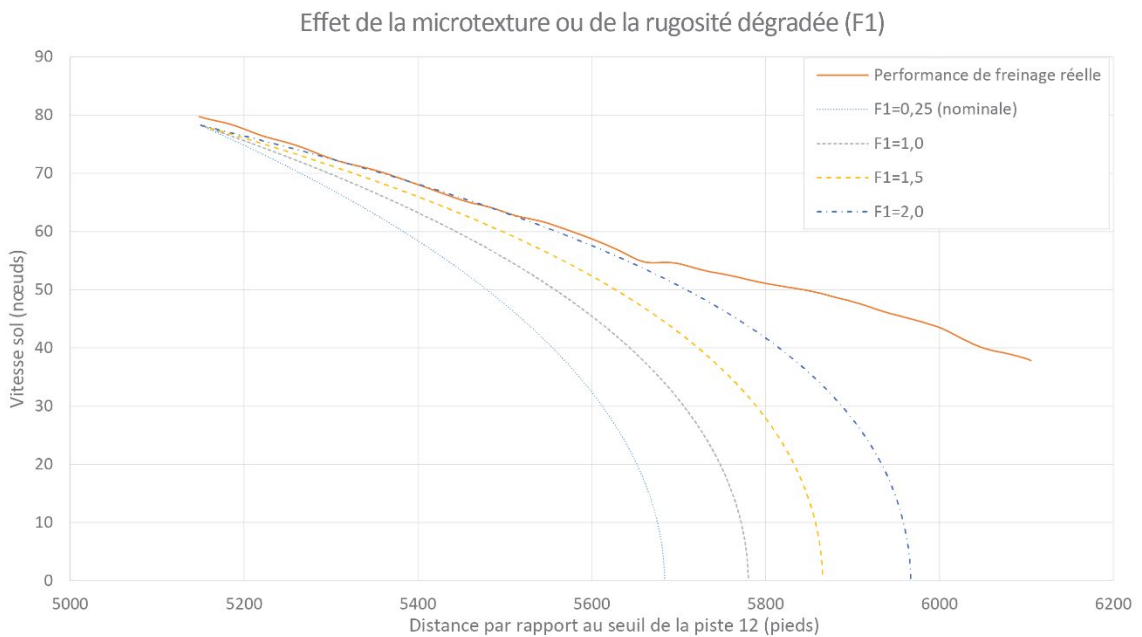
Les calculs de performance de freinage effectués par le BST ont tenu compte de diverses valeurs de microtexture, allant d'un facteur de rugosité de 0,25 (pour une chaussée neuve nominale) à un facteur de rugosité dégradé de 2,0 (annexe A, figure A2). La performance de

freinage théorique présentée à la section 1.6.3.4 *Performance de freinage* a utilisé un facteur de rugosité de 1,25. L'enquête a permis de déterminer que même sur une surface de piste asphaltée présentant une microtexture de surface dégradée avec un facteur de rugosité de 2,0, un DHC-8-402 doté d'un système de freinage en parfait état de marche devrait, lorsqu'il serre les freins à fond, pouvoir s'arrêter sur une distance de piste égale à la distance restante au moment où l'aéronef à l'étude a serré les freins à fond, soit 850 pieds. Cependant, l'aéronef à l'étude faisait 55 nœuds lorsqu'il est passé de l'asphalte au béton, où la macrotexture et la microtexture étaient fortement dégradées, ce qui a entraîné une décélération réduite.

Figure A2. Effet d'une microtexture dégradée sur la performance d'atterrissage
