RAPPORT D'ENQUÊTE SUR LA SÉCURITÉ DU TRANSPORT AÉRIEN A24W0038

IMPACT DE LA PARTIE ARRIÈRE DU FUSELAGE ET ATERRISSAGE DUR

WestJet Encore Ltd.
Bombardier Inc. DHC-8-402, C-GJWE
Aéroport international de Calgary (CYJC) (Alberta)
13 avril 2024

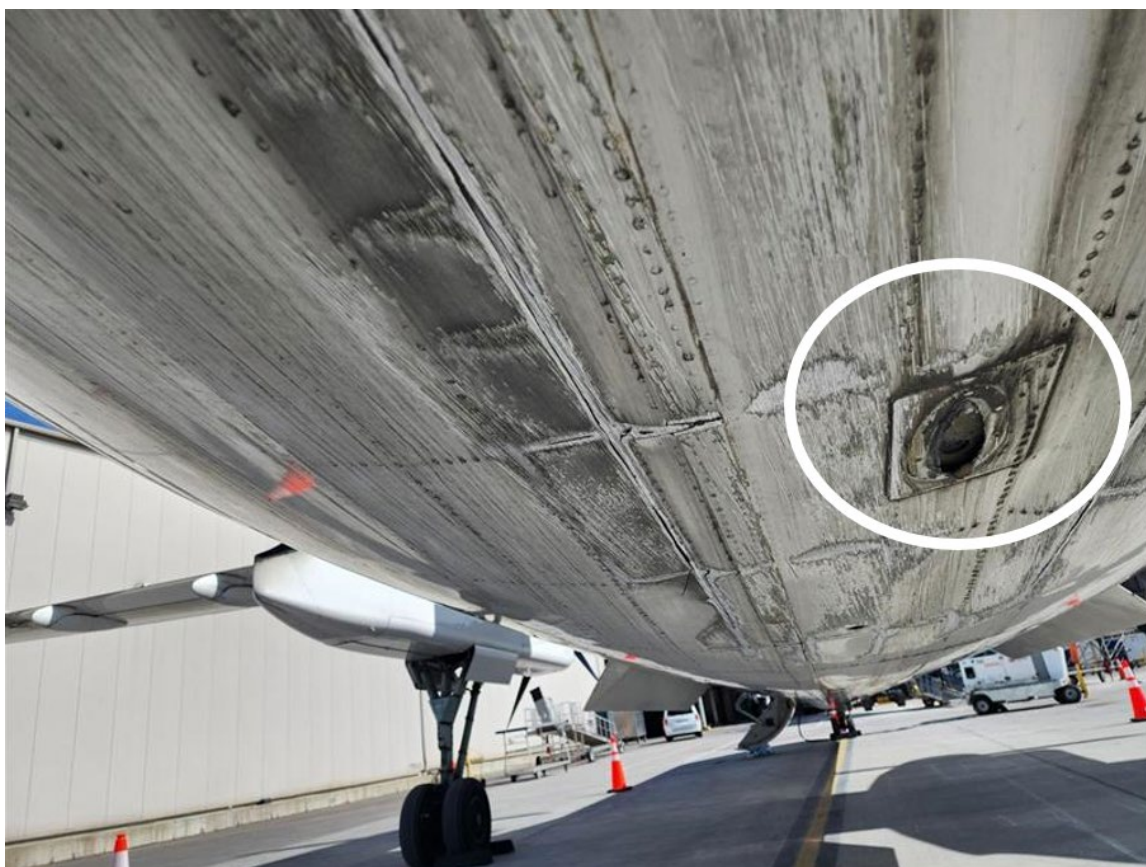
L'aéronef a franchi le seuil de la piste 35R à 65 pieds AGL. Au cours des 6 secondes qui ont suivi, l'aéronef a subi des rafales d'une vitesse d'environ 8 nœuds qui ont dégradé ses performances. Le P/O s'est mis à augmenter l'assiette en cabré pour amorcer l'arrondi, ce qui a fait ralentir l'aéronef à une vitesse corrigée de 120 nœuds. Deux secondes avant le toucher des roues, l'assiette en tangage est passée de 5° à 8,3°, et les manettes des gaz ont été poussées. Au toucher des roues, la puissance a augmenté à un couple de 8 % et est passée à un couple de 18 % après le toucher des roues.

À 14 h 52 min 26 s, le fuselage arrière de l'aéronef a touché la piste à environ 1070 pieds au-delà du seuil; le voyant d'avertissement « TOUCHED RUNWAY »⁴ s'est allumé sur le panneau de voyants d'avertissement et d'alarme. Le commandant de bord a fait rouler l'appareil jusqu'à la porte de débarquement. Pendant que les passagers descendaient de l'avion de manière habituelle, l'équipage de conduite a discuté de l'atterrissage et a appelé le service de maintenance de la compagnie. Il n'y a eu aucun blessé. La radiobalise de repérage d'urgence ne s'est pas déclenchée.

L'aéronef a subi des dommages importants sur la structure inférieure de la partie arrière du fuselage, soit une déformation des cadres et des lisses, et des perforations sur le revêtement inférieur. Le coupe-circuit en cas de contact queue-sol s'est également rompu pendant l'impact (figure 1).

Figure 1. Dommages sur la structure inférieure de la partie arrière du fuselage et coupe-circuit en cas de contact queue-sol de l'aéronef à l'étude (Source : tierce partie [avec permission], avec annotations du BST)

Bien que les amortisseurs oléopneumatiques du train d'atterrissage principal soient comprimés lors d'un atterrissage dur, le fuselage de l'aéronef DHC-8-400 touche le sol à un angle de tangage d'environ 7°.

Le manuel de maintenance de l'aéronef précise les procédures d'inspection requises après un atterrissage dur et avant la remise en service de l'aéronef. Les atterrissages durs sont enregistrés par le DFDR en termes de N_z . Les inspections sont classées au niveau 1 ou 2, en fonction de la masse de l'aéronef à l'atterrissage. Dans le cas des aéronefs dont la masse à l'atterrissage se situe entre 58 000 et 62 000 livres et dont la N_z se situe entre 2,20 et 2,39*g*, une inspection de niveau 1 est requise⁵. Après l'événement, une inspection de niveau 1 a été effectuée.

À la suite de l'événement à l'étude, le commandant de bord et le P/O ont suivi une formation supplémentaire sur simulateur avant de se voir confier d'autres tâches de pilotage. Cette formation visait, entre autres, à accroître leur sensibilisation au tangage. WestJet Encore Ltd. a également :

- modifié son programme de formation des pilotes et ses documents d'orientation pour mettre davantage l'accent sur la surveillance de l'assiette en tangage, la technique d'atterrissage, les annonces du pilote surveillant et la gestion de la puissance lors de l'arrondi;
- augmenté le recours à la configuration d'atterrissage avec les volets réglés à 35° durant l'entraînement en ligne initial et lors de la formation initiale et périodique sur simulateur.

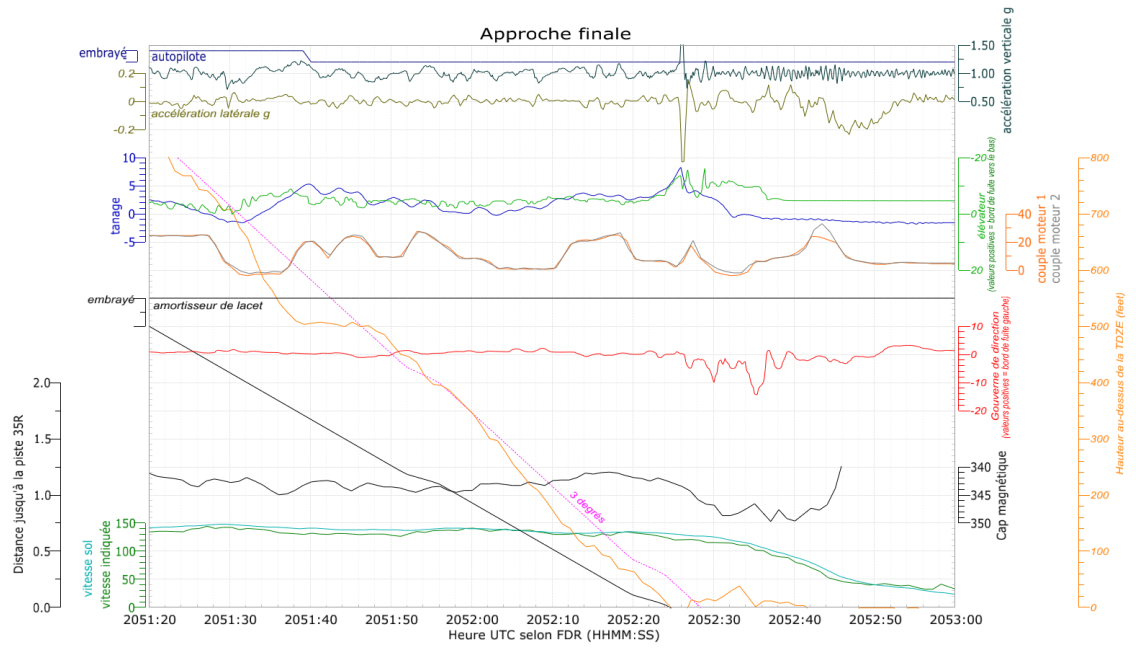
Annexe A – Paramètres extraits de l'enregistreur numérique de données de vol de l'aéronef à l'étude

Le DFDR a révélé une N_z de 2,31 *g* et une accélération latérale de 0,54 *g* lors du contact avec la piste ainsi que d'autres paramètres pour le vol à l'étude.

Dans l'événement à l'étude, l'augmentation de l'assiette en tangage a pris moins de 2 secondes pour passer de 5° à 8,3° au toucher des roues. Pendant ce temps, aucune annonce standard n'a été effectuée pour les assiettes en tangage de 5° et 6°.
