RAPPORT D'ENQUÊTE SUR LA SÉCURITÉ DU TRANSPORT AÉRIEN A24A0038

ATTERRISSAGE DUR ET IMPACT DE LA PARTIE ARRIÈRE DU FUSELAGE

Porter Airlines Inc.
Bombardier Inc. DHC-8-402, C-GLQP
Aéroport international de Fredericton (CYFC) (Nouveau-Brunswick)
28 juin 2024

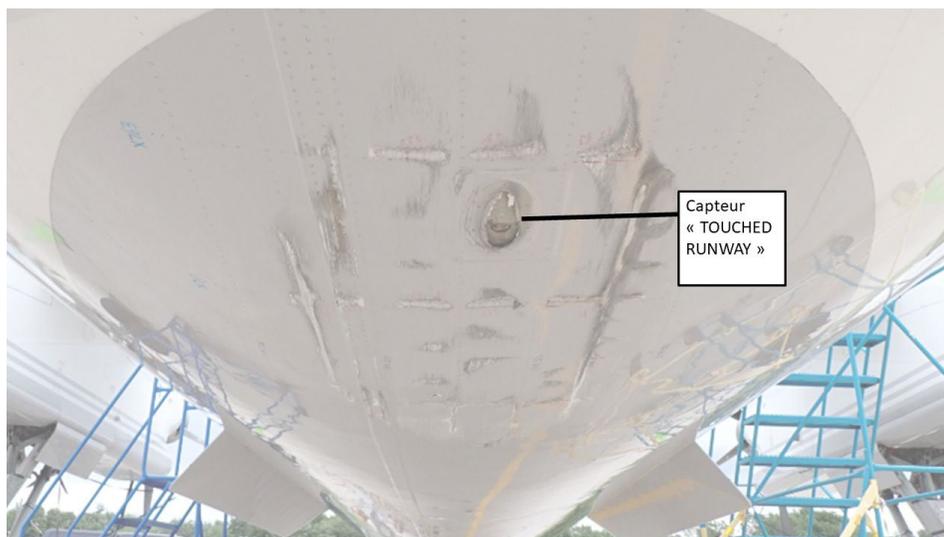
Après le 1^{er} toucher des roues, le voyant d'avertissement « TOUCHED RUNWAY » [piste touchée] s'est allumé, indiquant qu'un capteur près de la queue de l'aéronef avait été déclenché par un contact avec la surface de la piste. De plus, le voyant d'avertissement principal s'est mis à clignoter. Pendant la montée, l'équipage de conduite a remarqué le voyant d'avertissement principal et le voyant d'avertissement « TOUCHED RUNWAY »; toutefois, il n'en a pas discuté davantage à ce moment-là.

Le contrôleur tour a autorisé l'équipage de conduite à effectuer un circuit selon les règles de vol à vue et de revenir se poser. L'aéronef a atterri sans incident à 14 h 08, et l'équipage de conduite a fait circuler l'aéronef jusqu'à l'aire de trafic avant d'arrêter les moteurs. Des dommages ont été décelés sur la partie inférieure de l'arrière du fuselage, et le personnel des opérations aériennes de la compagnie en a été avisé.

Figure 2. Dommages au capteur « TOUCHED RUNWAY » de l'aéronef à l'étude (Source : BST)
