# RAPPORT D'ENQUÊTE SUR LA SÉCURITÉ DU TRANSPORT AÉRIEN A23W0082

## **PERTE DE PUISSANCE MOTEUR ET COLLISION AVEC LE RELIEF**

Bell Textron Inc. 205A-1 (hélicoptère), C-GRUV

19 juillet 2023

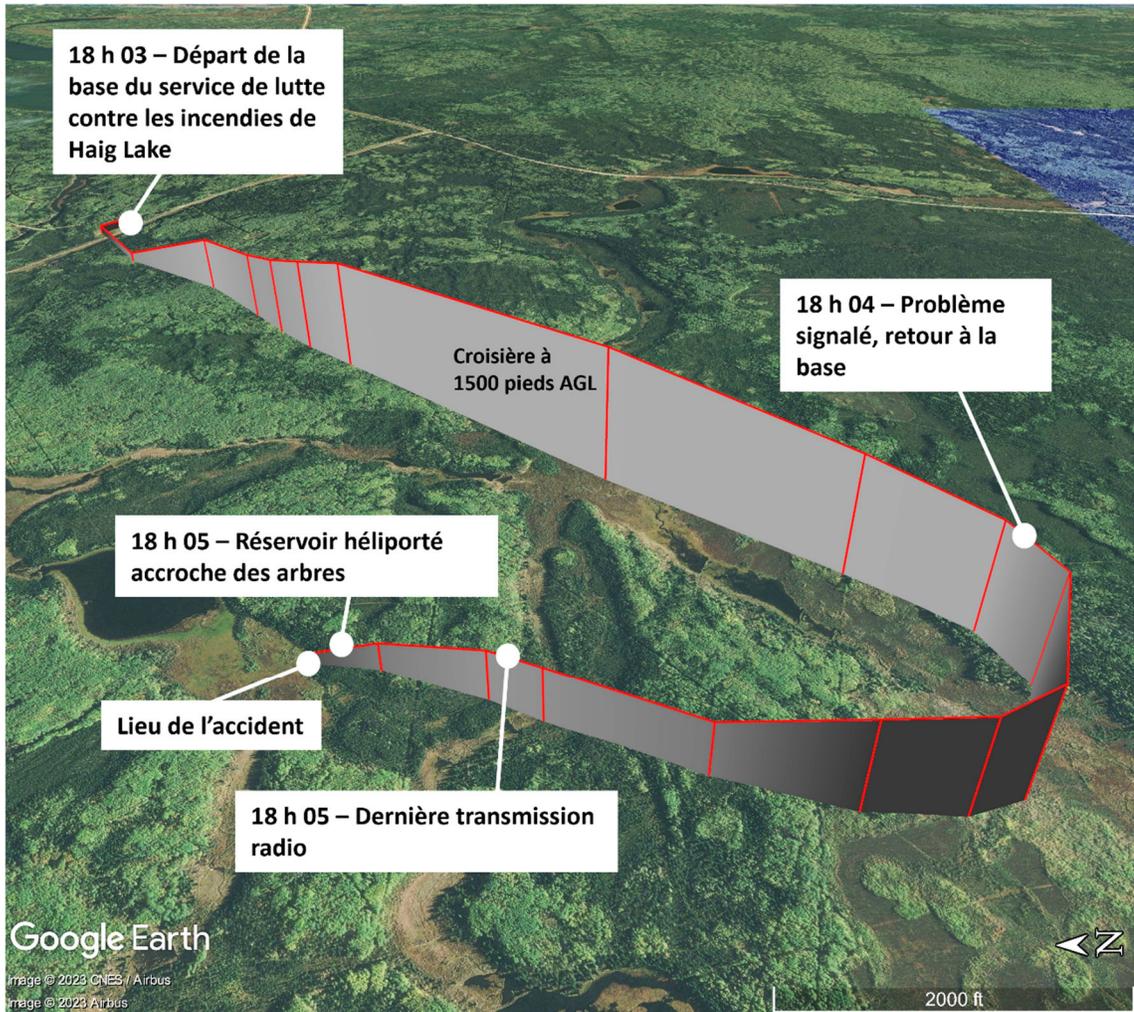
Peu de temps après, le réservoir héliporté est entré en contact avec des arbres, puis s'est enchevêtré dans un arbre. Le pilote a largué la longue élingue en activant le largage manuel (aussi appelé largage mécanique); peu après, l'hélicoptère a percuté le sol en piqué et incliné à gauche (figure 1).

Figure 1. Trajectoire de vol de l'aéronef à l'étude menant au lieu de l'accident (Source : Google Earth, avec annotations du BST)

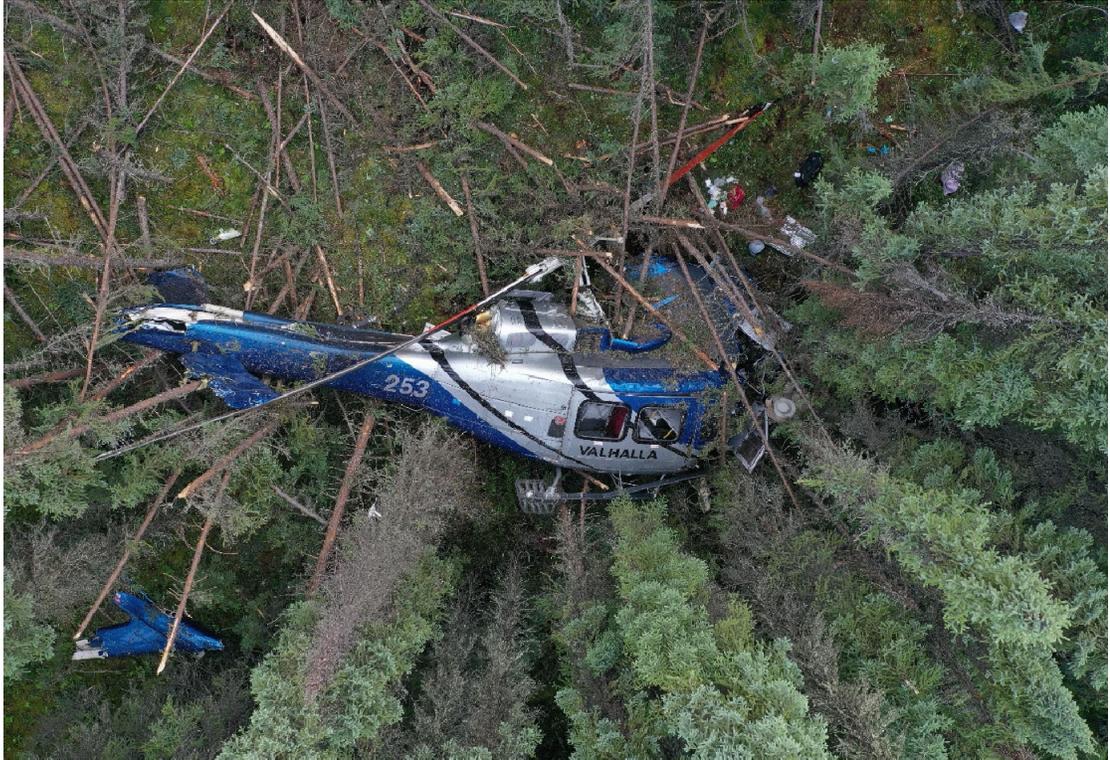
L'aéronef a été considérablement endommagé par les forces d'impact importantes lorsqu'il a percuté le relief en piqué et incliné à gauche (figure 2). La poutre de queue a été heurtée par la pale du rotor principal. L'état de la pale du rotor principal est cohérent avec un faible régime du rotor au moment de l'impact.

Figure 2. Lieu de l'accident (Source : Gendarmerie royale du Canada)

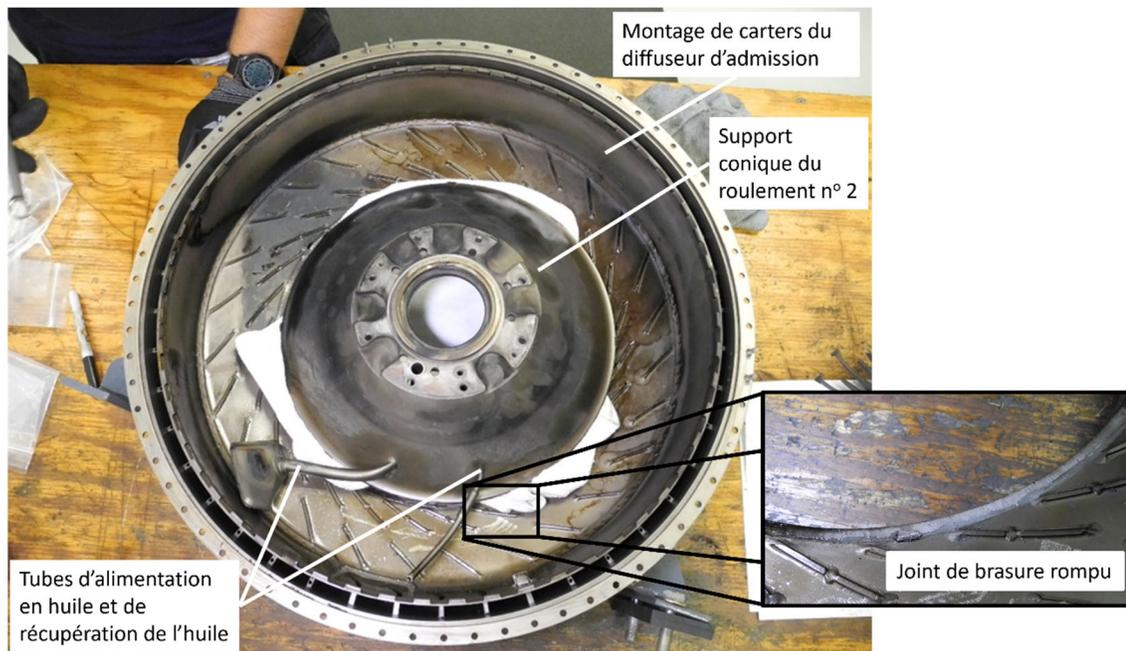
Figure 4. Montage du diffuseur d'admission montrant le support conique du roulement n° 2 et les tubes d'alimentation en huile et de récupération de l'huile, avec en médaillon une vue rapprochée du joint de brasure rompu (Source de l'image principale et de l'image en médaillon : National Transportation Safety Board des États-Unis, avec annotations du BST)

L'examen des composants du diffuseur d'admission a révélé que le support conique du roulement n° 2 était brasé au montage de carters du diffuseur d'admission et que la totalité de la circonférence de la brasure, en plus des extrémités extérieures des tubes d'alimentation en huile et de récupération de l'huile, s'étaient rompues. Les 2 composants séparés ne semblaient présenter aucune marque de démontage ou de réparation antérieurs, comme le meulage, le ciselage ou un autre moyen mécanique qui aurait gâché les surfaces. Les soudures d'angle intermittentes semblaient être les soudures originales du fabricant d'équipement d'origine, étant similaires aux autres soudures du montage de carters du diffuseur d'admission.

L'examen de la brasure du support conique a révélé une zone où la brasure s'était rompue à la surface du montage de carters du diffuseur d'admission ou près d'elle. Cela indique la possibilité d'une contamination localisée dans cette zone. Le montage de carters du diffuseur d'admission étant en acier inoxydable, il est aussi possible qu'il y ait eu une corrosion interfaciale. Cependant, la cause exacte de la rupture de la brasure est inconnue.

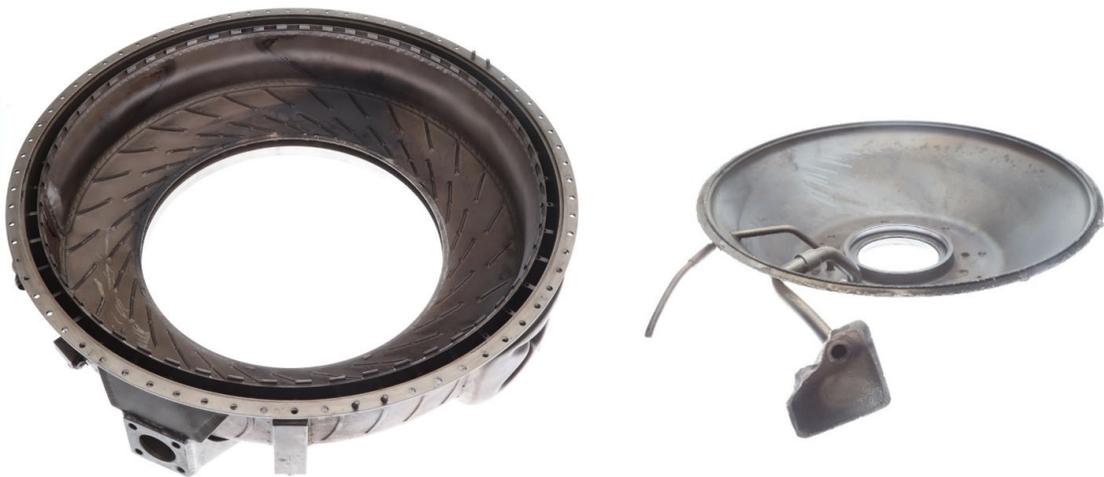
Des signes de dommages causés par des impacts ont été constatés sur la lèvre d'ajustement sur toute la circonférence du montage de carters du diffuseur d'admission et du support conique, ce qui indique qu'il y aurait eu des mouvements répétés entre le support conique et le montage de carters du diffuseur d'admission. Cela signifie que la rupture de cette brasure a été progressive, avec des mouvements répétés entre le support conique et le montage de carters du diffuseur d'admission sur une certaine durée, fort probablement en raison d'une détérioration de la liaison de la brasure.

Le recours au brasage dans une telle application présente l'avantage d'un assemblage initial plus facile en raison de la chaleur plus faible et de la facilité de reprise; toutefois, l'absence de fusion de métaux signifie qu'en cas de rupture du matériau d'apport ou de perte de liaison, les 2 composants de base peuvent se séparer et se sépareront probablement, comme ce fut le cas (Figure 5) dans l'aéronef à l'étude.

Figure 5. Montage de carters du diffuseur d'admission (à gauche) et support conique du roulement n° 2 (à droite) séparés au niveau du joint de la brasure (Source : BST)

Un défaut dans une liaison de brasure du diffuseur d'admission du moteur, qui s'est produit pour une raison indéterminée lors de la fabrication, a engendré une concentration de

contraintes localisées qui, au fil du temps, a conduit à la rupture progressive de la liaison de brasure et à une panne moteur.

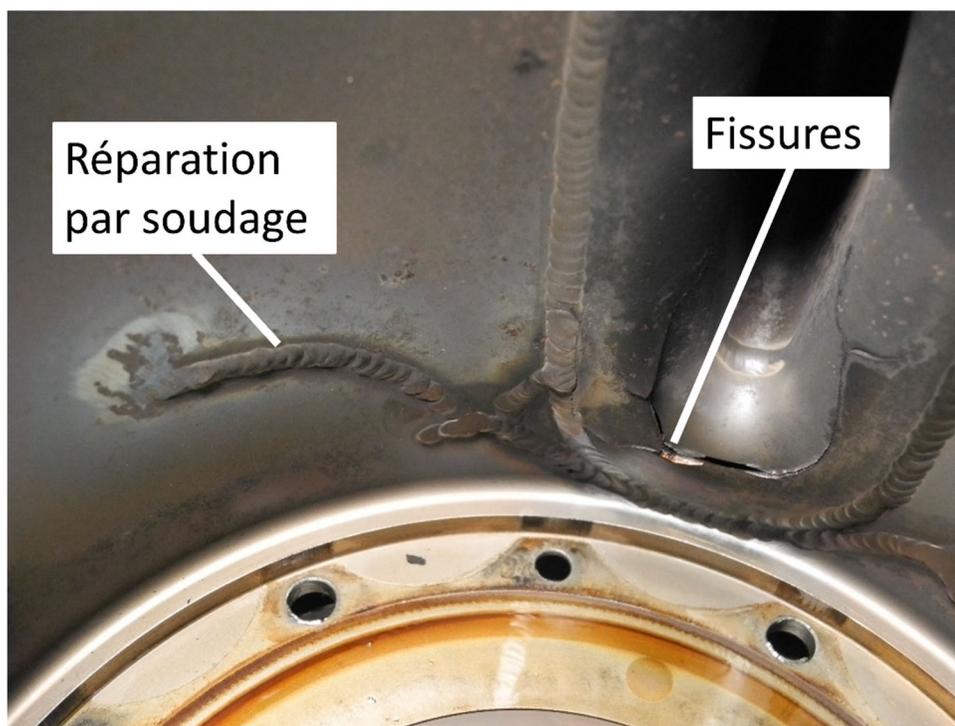
Plusieurs réparations par soudage et fissures ont été relevées sur le diffuseur d'échappement à l'étude. Plusieurs fissures ont été relevées dans chaque bras de support intérieur du logement du roulement de la turbine de puissance (figure 6).

Figure 6. Réparations par soudage et fissures sur le diffuseur d'échappement à l'étude (Source : National Transportation Safety Board des États-Unis, avec annotations du BST)

Les discussions avec le fabricant d'équipement d'origine ont révélé que les fissures relevées sur les supports du logement de roulement sont courantes sur les diffuseurs d'échappement en raison du fonctionnement normal du moteur. L'enquête a permis de déterminer que le diffuseur d'échappement à l'étude avait été utilisé pendant environ 933 heures depuis la révision/la réparation au moment de l'accident.

On a aussi indiqué qu'aucune limite n'était imposée à la longueur des fissures qui pouvaient être réparées. Toutefois, si le métal de base présente des fissures d'une longueur supérieure à 2 pouces, la réparation nécessite un traitement thermique après le soudage. Dans

l'aéronef à l'étude, les fissures réparées étaient d'une longueur supérieure à 2 pouces et ont fait l'objet d'un traitement thermique après le soudage.

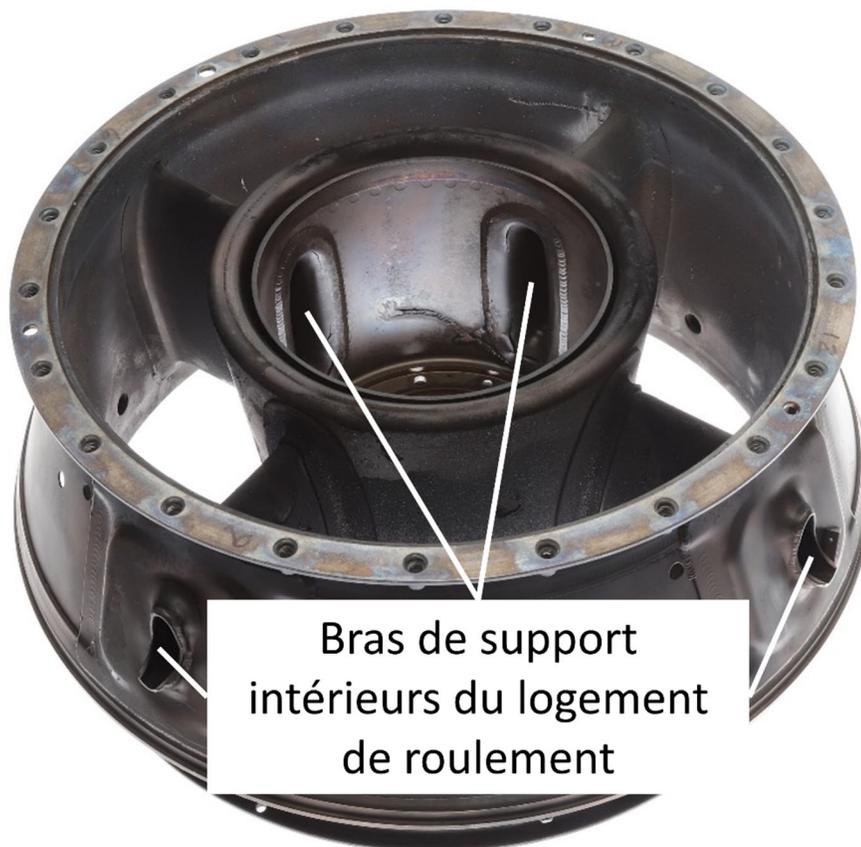
Bras de support  
intérieurs du logement  
de roulement

Toutefois, dans l'événement à l'étude, l'importance des fissures relevées dans le diffuseur d'échappement était liée à la perte du support du roulement n° 2 au niveau du diffuseur d'admission. Cette perte aurait ajouté une charge supplémentaire sur les bras de support intérieurs (figure 7) du logement des roulements de la turbine de puissance du diffuseur d'échappement (n° 3 et n° 4).

Figure 7. Diffuseur d'échappement montrant les bras de support intérieurs du logement de roulement (Source : BST)

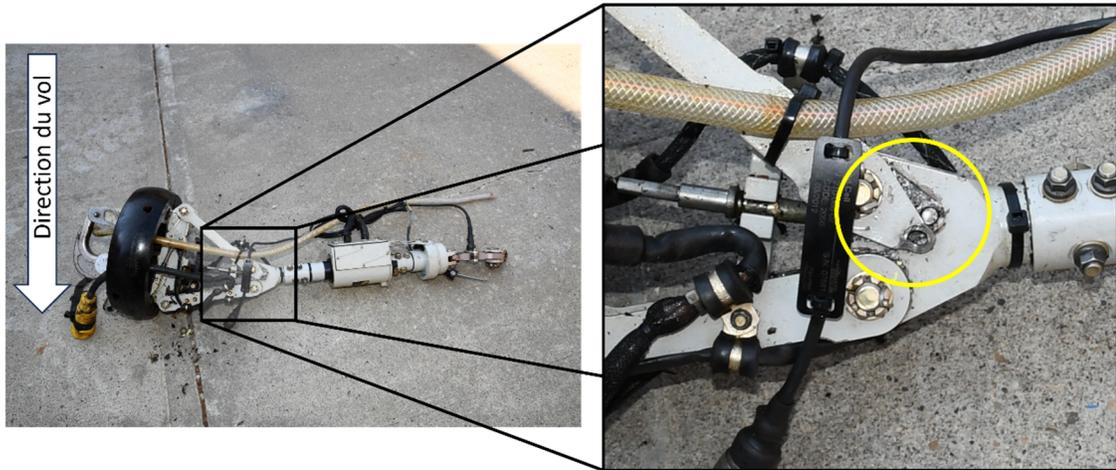
Le système de suspension à l'étude présentait des signes de déformation correspondant à l'application d'une force considérable vers l'arrière (figure 9).

Figure 9. Système de suspension avec gros plan (image de droite) de la déformation (Source : BST)

Après l'accident, le crochet de charge ne présentait pas de dommages et a continué à fonctionner comme prévu avec le largage manuel.

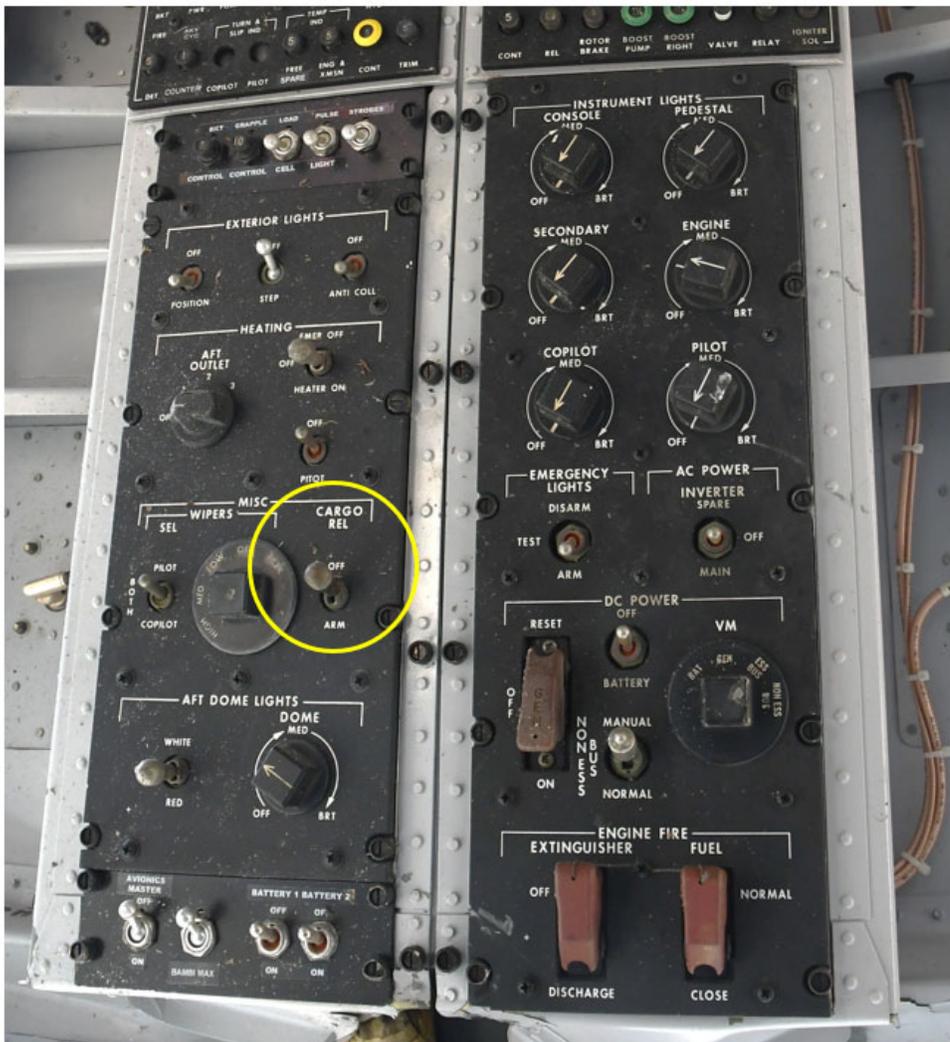
Figure 11. Commutateur CARGO REL [largage de charge], tel qu'il a été trouvé après l'accident, sur le tableau plafond de l'hélicoptère à l'étude. Les commutateurs de la batterie et de l'alimentation en CC ont été placés dans la position OFF, après l'accident, pour des raisons de sécurité. (Source : BST)

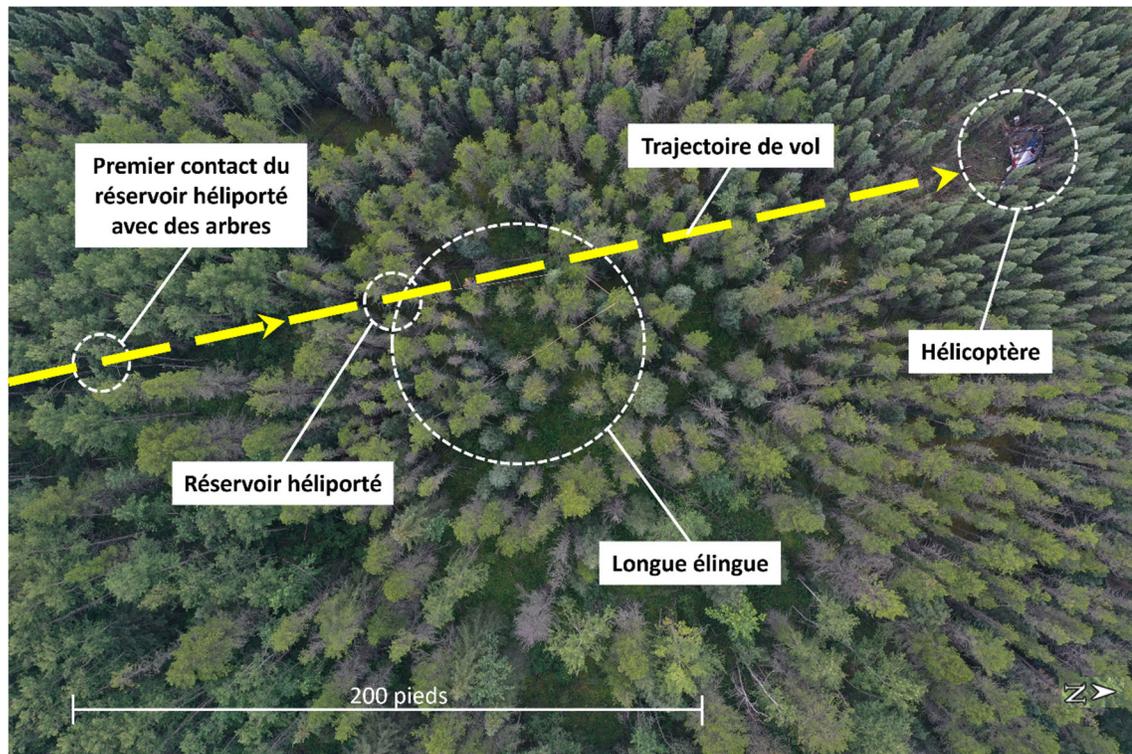
La cime de plusieurs arbres était manquante le long de la trajectoire de vol de l'approche finale de l'hélicoptère, près de l'emplacement du réservoir hélicoptère.

Figure 13. Vue aérienne du sillon laissé par l'épave, montrant les emplacements du réservoir hélicoptère, de la longue élingue et de l'hélicoptère par rapport à la trajectoire de vol (Source : Gendarmerie royale du Canada, avec annotations du BST)
