RAPPORT D'ENQUÊTE SUR LA SÉCURITÉ DU TRANSPORT AÉRIEN A24O0048

IMPACT AVEC LE ROTOR DE QUEUE PENDANT LA MANUTENTION AU SOL

Heli Explore Inc.
Aérospatiale AS350 BA (hélicoptère), C-GWMO
Île Akimiski (Nunavut)
21 avril 2024

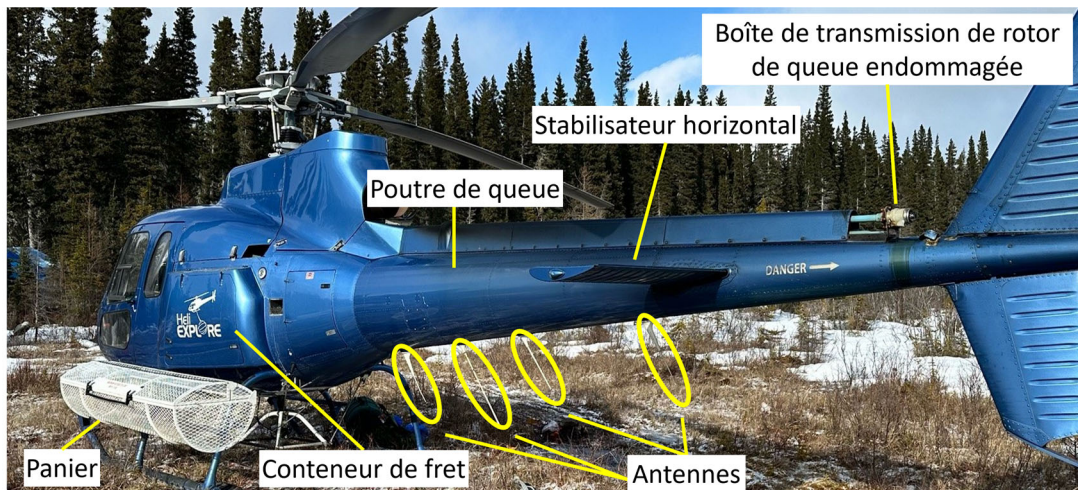
Le conducteur de la motoneige a vu que le passager s'approchait de l'arrière de l'hélicoptère et a tenté de l'avertir en lui criant et en lui faisant signe de rester à l'écart de l'arrière de l'hélicoptère. Le passager a continué à longer la poutre de queue du côté gauche en direction de l'arrière de l'hélicoptère, passant devant 4 antennes montées sous la poutre de queue, et au-delà du stabilisateur horizontal gauche (figure 2). Il s'est ensuite baissé pour passer sous la poutre de queue, à l'arrière du stabilisateur horizontal, mais à l'avant du plan fixe vertical. En arrivant du côté droit, il a été heurté par le rotor de queue³ qui était en rotation, et a été mortellement blessé. L'impact a provoqué le détachement du rotor de queue et de la majeure partie de la boîte de transmission du rotor de queue de l'hélicoptère.

Figure 2. Hélicoptère à l'étude (Source : Heli Explore Inc., avec annotations du BST)

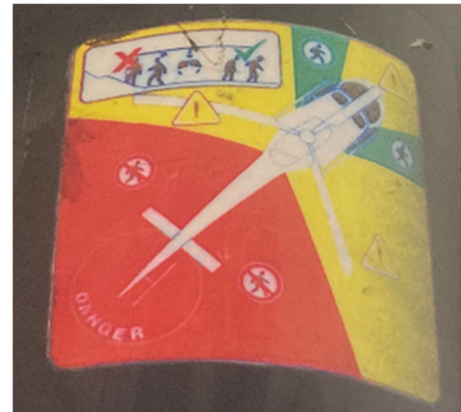
Une carte de sécurité constitue un autre moyen d'informer les passagers sur les dangers et les zones dangereuses d'un hélicoptère. Elle identifie ou représente sous forme graphique les issues de secours, l'utilisation correcte des ceintures de sécurité, la manière de s'approcher et de s'éloigner de l'hélicoptère ainsi que les zones dangereuses comme les zones d'échappement du moteur et les arcs du rotor principal et du rotor de queue. À bord de l'hélicoptère à l'étude, ces informations figuraient sur une carte de sécurité et sur une plaquette (figure 3) apposée au dos des sièges avant.

Figure 3. Plaquette de sécurité de l'hélicoptère à l'étude (Source : Heli Explore Inc.)

L'enquête n'a pas permis de déterminer si le passager avait pris connaissance de la carte de sécurité. Toutefois, étant assis à l'avant, il n'aurait pas pu voir la plaquette. Enfin, bien que le mot « DANGER » et la flèche associée soient visibles sur la poutre de queue, le fait que ces marques se trouvent à l'intérieur du rayon de l'arc du rotor de queue limite leur efficacité pour signaler la zone de danger proprement dite et empêcher les personnes de s'approcher du rotor de queue.

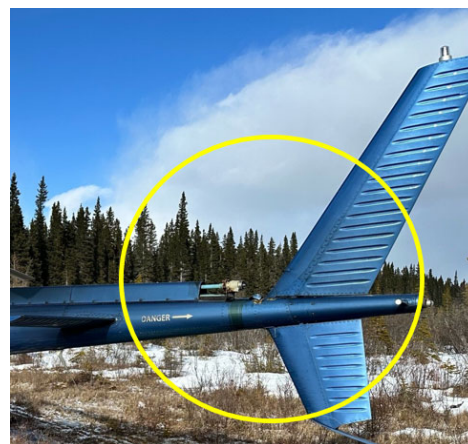
Les zones sûres ou dangereuses autour d'un hélicoptère (comme le rotor de queue) peuvent également être indiquées par des marques sur l'hélicoptère lui-même. Le mot « DANGER », accompagné d'une flèche, était peint sur la poutre de queue pour indiquer la zone de danger du rotor de queue (figure 4).

Figure 4. Marques sur la poutre de queue (mot « DANGER » et flèche) de l'hélicoptère à l'étude, et rayon approximatif de l'arc du rotor de queue (Source : Heli Explore Inc., avec annotations du BST)

Le 31 janvier 2024, avant l'accident, Airbus Helicopters a publié un avis d'information sur la sécurité⁸ présentant de nouvelles marques à peindre sur le rotor de queue qui augmentera la visibilité de celui-ci lorsqu'il est en rotation et améliorera ainsi la sécurité des passagers et du personnel pendant les opérations au sol.
