RAPPORT D'ENQUÊTE SUR LA SÉCURITÉ DU TRANSPORT MARITIME M24A0269

INCENDIE ET ABANDON

Bateau de pêche *Elite Navigator*

17 juillet 2024

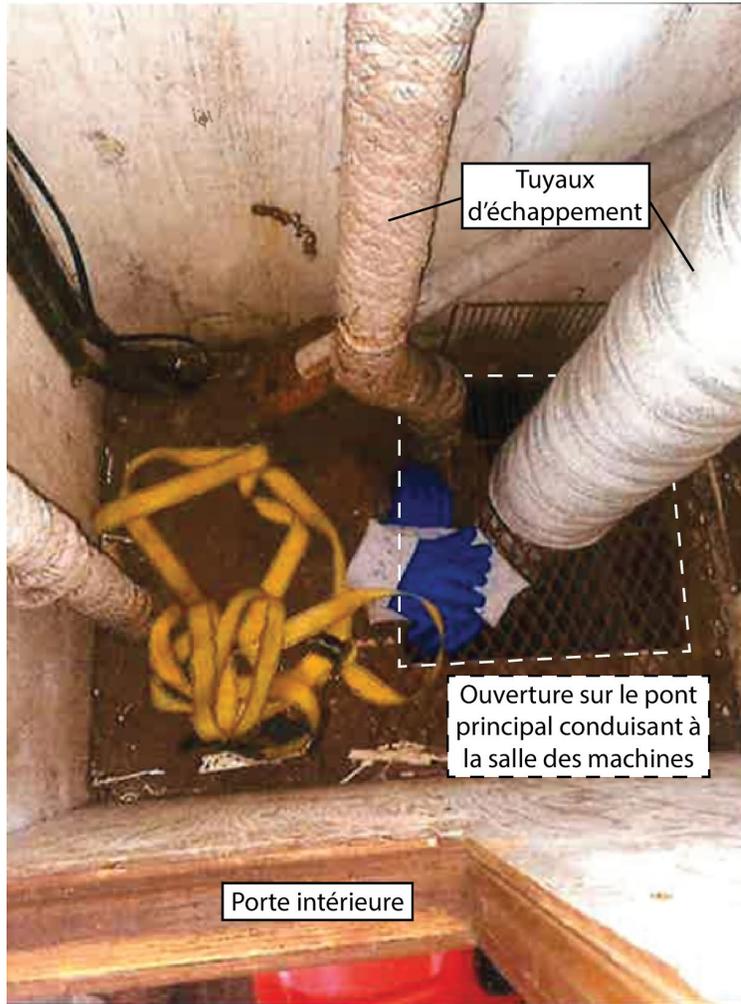
Vers 19 h 30, une alarme a sonné dans la timonerie. Le capitaine a vérifié le tableau d'alarme et a déterminé que l'alarme provenait d'un détecteur de fumée de la salle des machines. Le capitaine a regardé la caméra vidéo qui surveillait la salle des machines, mais il n'y avait pas de fumée visible. Le capitaine s'est ensuite rendu à l'une des écoutilles d'accès à la salle des machines dans le rouf et a descendu quelques marches de l'échelle menant vers la salle des machines afin de vérifier s'il y avait de la fumée. Une légère fumée était maintenant visible. Peu après, un membre d'équipage qui se trouvait dans le rouf a crié qu'il y avait un incendie dans l'espace qui contenait les tuyaux d'échappement (figure 3).

Figure 3. Photo de l'espace contenant les tuyaux d'échappement prise en 2020 (Source : tierce partie, avec annotations du BST)

L'*Elite Navigator* n'ayant pas été récupéré, il n'a pas été possible de déterminer la cause exacte de l'incendie. L'incendie a été découvert dans l'espace contenant les tuyaux d'échappement du moteur principal et de la génératrice. Cet espace mesurait environ 120 cm sur 60 cm et se trouvait sur l'axe longitudinal du bateau, tout juste à l'avant de la cloison arrière du rouf. Il était construit en bois, et les cloisons intérieures étaient couvertes de contreplaqué peint, qui n'est pas résistant au feu.

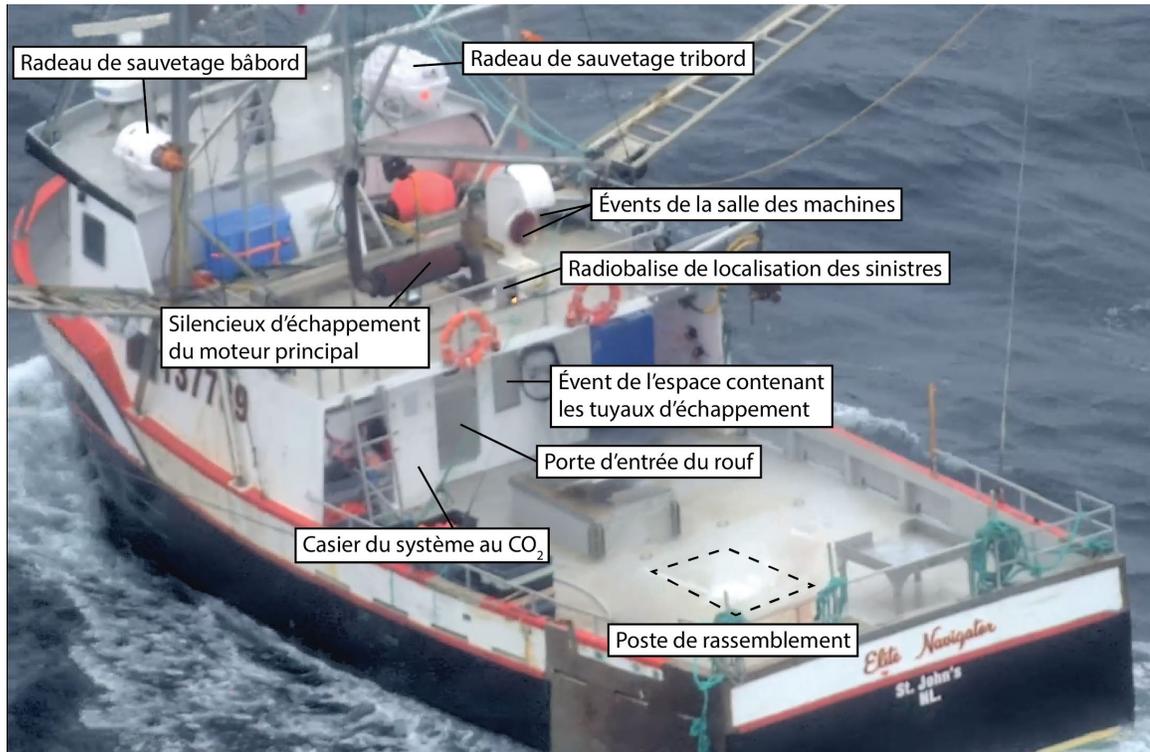
Un autre membre d'équipage a saisi un extincteur à poudre sèche et a tenté d'éteindre l'incendie par la porte intérieure donnant accès à l'espace contenant les tuyaux d'échappement. Pendant ce temps, le capitaine est retourné à la timonerie et a coupé le moteur principal. Le capitaine et l'un des membres d'équipage sont ensuite sortis sur le pont principal et ont détaché l'évent de l'espace contenant les tuyaux d'échappement à l'arrière du rouf pour accéder à l'autre côté de l'espace (figure 4). De là, ils ont continué à tenter d'éteindre l'incendie avec un autre extincteur.

Figure 4. Vue arrière de l'*Elite Navigator* lors d'un voyage en 2022 montrant l'évent de l'espace contenant les tuyaux d'échappement ainsi que d'autres emplacements et pièces d'équipement pertinents (Source : Pêches et Océans Canada, avec annotations du BST)

Dans l'événement à l'étude, le système au CO₂ n'a pas été utilisé parce que l'incendie s'était déclaré dans l'espace contenant les tuyaux d'échappement et que l'équipage ne savait pas si le système serait capable d'éteindre un incendie à cet endroit. Au cours de la collecte de données sur le système au CO₂ de l'*Elite Navigator*, l'enquête a révélé que les événements situés sur le dessus du rouf n'étaient pas équipés de couvercles ou de volets. Ainsi, il n'y avait aucun moyen de sceller rapidement la salle des machines pour libérer le CO₂. Le bateau disposait bien de volets amovibles qui pouvaient être installés pour fermer les événements; cependant, la localisation et l'installation de ces volets pouvaient prendre du temps dont on ne dispose pas nécessairement en situation d'urgence.

Si les bateaux de pêche sont équipés de systèmes au CO₂, il est important que ces systèmes soient conçus de manière optimale pour les situations d'urgence. Par exemple, la ventilation de la salle des machines doit pouvoir être scellée rapidement.
