RAPPORT D'ENQUÊTE SUR LA SÉCURITÉ DU TRANSPORT FERROVIAIRE R24C0020

COLLISION DE TRAINS EN VOIE PRINCIPALE

Compagnie de chemin de fer Canadien Pacifique (faisant affaire sous le nom de CPKC)

Point milliaire 116,8, subdivision de Mountain

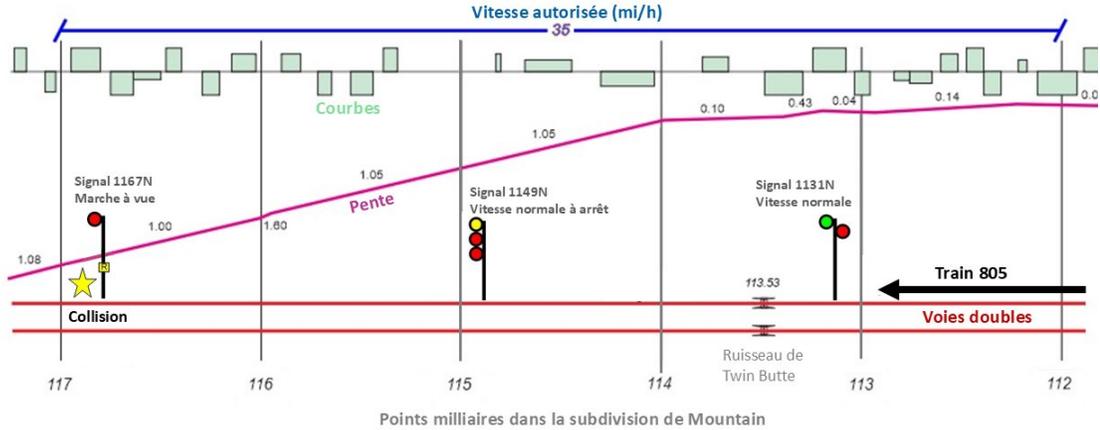
Figure 3. Schéma de la progression des signaux durant l'événement (Source : CPKC, avec annotations du BST)

Dans l'événement à l'étude, le train 805 circulant vers l'ouest a croisé une succession d'indications de signal régissant l'approche vers Greely (figure 3) :

- Le 1^{er} signal, 1131N, affichait une indication de vitesse normale, signifiant que le train pouvait poursuivre sa route.
- Le signal suivant, 1149N, affichait une indication de vitesse normale à arrêt, signifiant que le train pouvait poursuivre sa route, mais qu'il devait être prêt à s'arrêter au signal suivant. Le *Livre des règles pour employés du T&L* du CPKC stipule également qu'en cas d'indication de vitesse normale à arrêt, les mouvements doivent ralentir à une vitesse maximale de 30 mi/h (40 mi/h pour les trains de voyageurs)¹⁴.
- Le 3^e signal, 1167N, affichait une indication de marche à vue, annonçant que le train pouvait poursuivre sa route à la vitesse de marche à vue.

- Le ML a vu l'indication de vitesse normale à arrêt au signal 1149N, mais ne l'a pas communiquée et ne l'a pas diffusée à la radio; le ML a décroché son combiné, mais n'a pas annoncé l'indication, voulant éviter de distraire le chef de train et d'interrompre sur les ondes la conversation qui était en cours entre le CCF et le chef de train.

- Le chef de train n'a pas vu le signal parce qu'il était en train de noter les numéros de wagons que lui donnait le CCF et les comparer avec le contenu de la feuille de train.

- Dans les dernières secondes, les 2 membres de l'équipe du train 805 ont vu l'indication de marche à vue au signal 1167N, et le chef de train a annoncé l'indication dans la cabine. À ce moment-là, le train circulait à une vitesse de 32,7 mi/h.
