RAPPORT D'ENQUÊTE SUR LA SÉCURITÉ DU TRANSPORT AÉRIEN A24Q0053

PERTE DE PUISSANCE MOTEUR ET COLLISION AVEC LE SOL

Immatriculation privée
Piper PA-32-260 Cherokee Six, C-GEEV
Aérodrome de Sherbrooke (CYSC) (Québec)
10 mai 2024

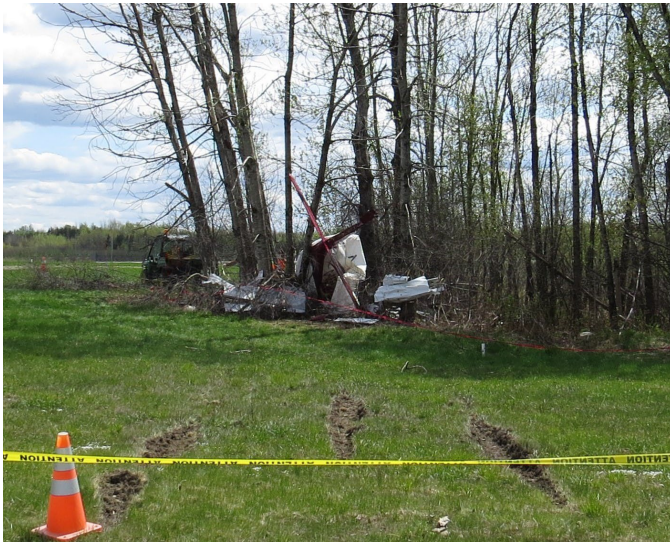
Les roues de l'aéronef ont touché la surface gazonnée à environ 70 pieds de l'orée d'un boisé, et l'aéronef a terminé sa course dans les arbres (figure 1).

Figure 1. Épave de l'aéronef à l'étude (Source : BST)

À l'arrivée des enquêteurs du BST sur les lieux de l'accident, l'aéronef se trouvait incliné sur le côté droit. Les ailes avaient été arrachées par l'impact avec les arbres.

Les capots moteurs de gauche étaient endommagés et laissaient voir le moteur. Celui-ci était grippé et une brèche créée par la bielle était visible dans le carter de moteur (ou bloc-moteur) à la base du cylindre numéro 6. Une déchirure du nez jusqu'à la queue était apparente sous le fuselage du côté pilote. Les pales de l'hélice étaient recourbées vers l'arrière et les dommages observés étaient caractéristiques d'une hélice qui ne tournait pas au moment de l'impact.

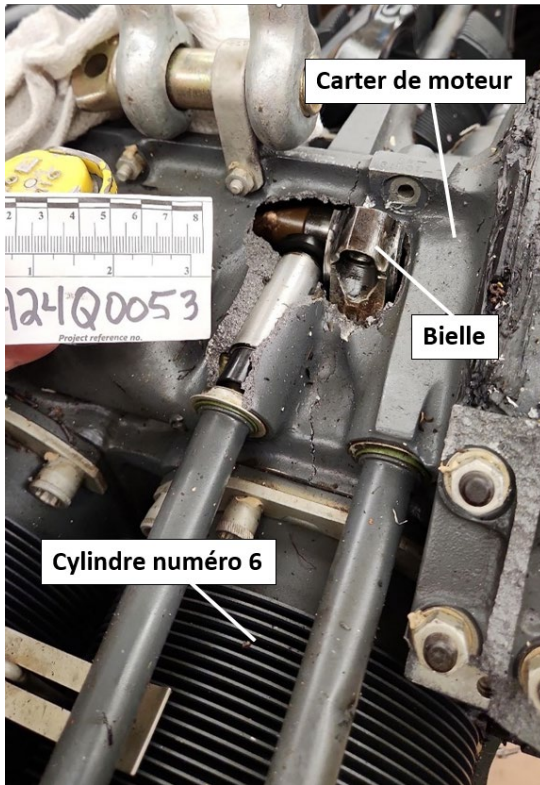
Le cylindre numéro 6 a été retiré et inspecté. La bielle était pliée vers le bas et avait troué et traversé la paroi du carter de moteur à la base du cylindre numéro 6, dans la partie supérieure du carter de moteur (figure 2).

Figure 2. Carter de moteur à la base du cylindre numéro 6, avec la brèche créée par la bielle (Source : BST)

Le chapeau de tête de bielle (connecting rod cap) numéro 6 a été retrouvé au fond du carter d'huile en 2 morceaux distincts. L'examen au microscope de la surface fracturée d'un des 2 boulons du chapeau de tête de bielle a révélé des signes de défaillance en surcharge ductile¹⁵.

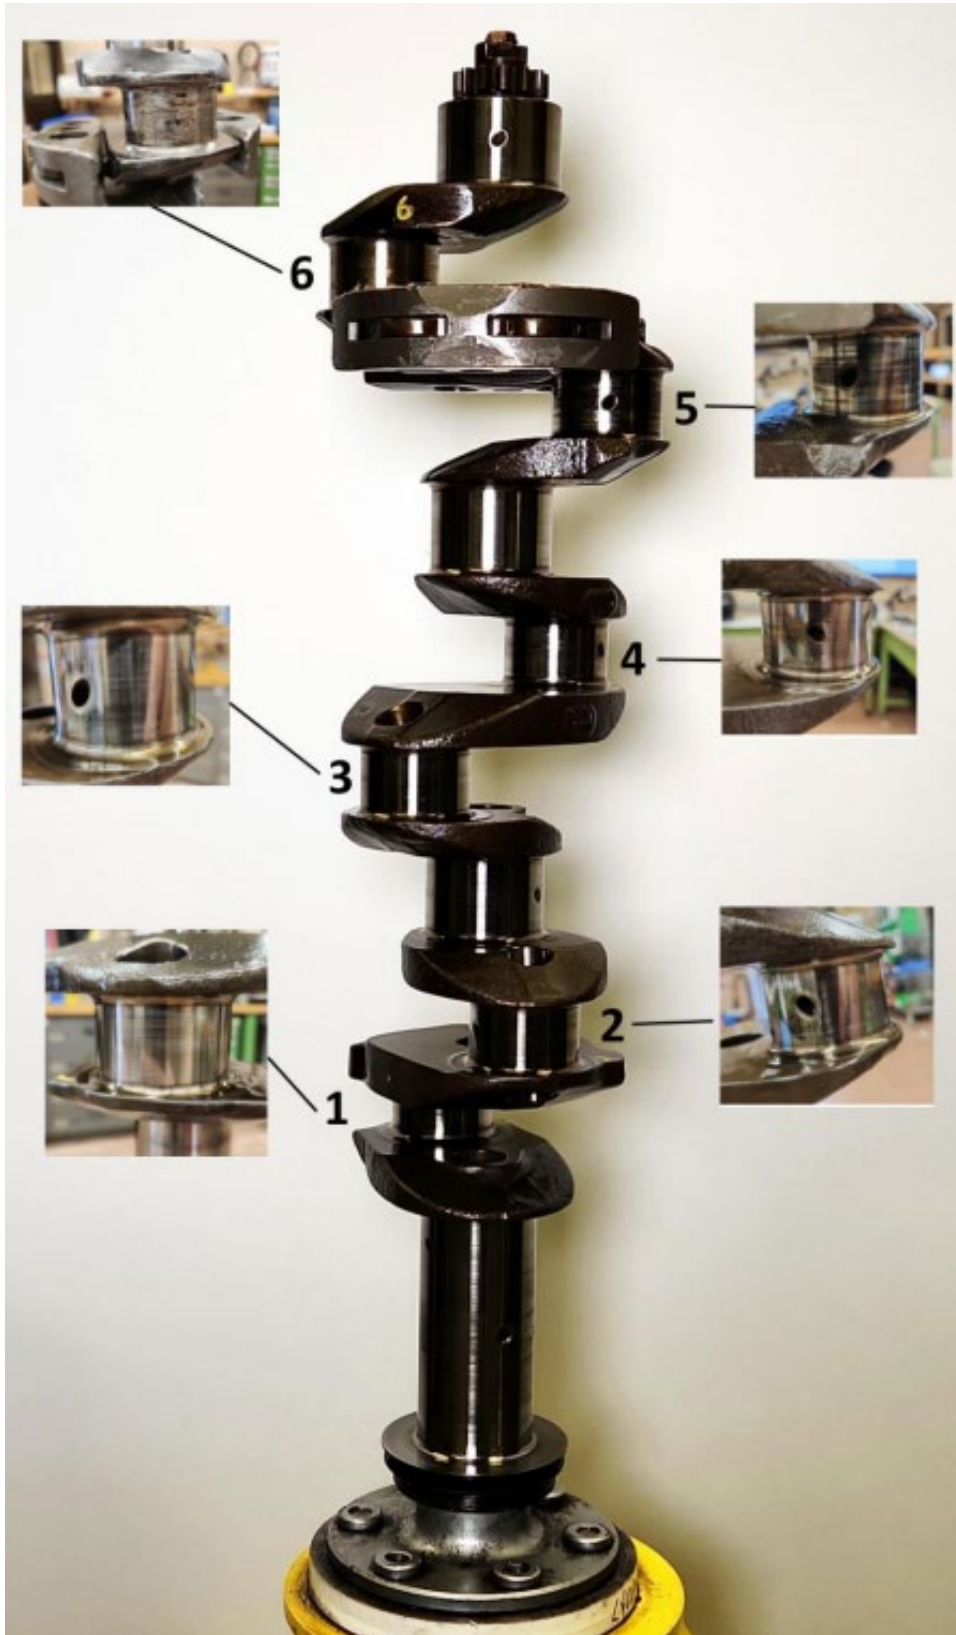
- Les manetons du vilebrequin présentaient des signatures thermiques et des rayures s'accroissant du cylindre numéro 1 jusqu'au cylindre numéro 6 (figure 3).
- Les tourillons du vilebrequin présentaient divers degrés de surchauffe.
- L'arbre à cames présentait des dommages d'impact à proximité des cylindres numéro 5 et 6.
- Le carter de moteur présentait divers degrés de dommages causés par des chocs avec diverses pièces qui s'étaient détachées de l'assemblage du cylindre numéro 6.
- La couronne dentée du démarreur était cisailée et cassée en 2 parties distinctes.

Figure 3. Rayures sur les manetons du vilebrequin (Source : BST)

La progression des signatures thermiques et l'augmentation des rayures et des dommages du cylindre numéro 1 jusqu'au numéro 6 sont des signes caractéristiques d'un fonctionnement par manque d'huile.

Le personnel de maintenance et les propriétaires d'aéronefs devraient prendre connaissance de toutes les instructions de maintenance applicables publiées par les constructeurs de produits aéronautiques, les évaluer et, le cas échéant, les appliquer, et ce, même si leur mise en application n'est pas toujours requise par Transports Canada.
