# RAPPORT D'ENQUÊTE SUR LA SÉCURITÉ DU TRANSPORT MARITIME M24C0217

## ÉCHOUEMENT

Navire de marchandises générales *Heemskerkgracht*  
Kahnawake (Québec)  
22 août 2024

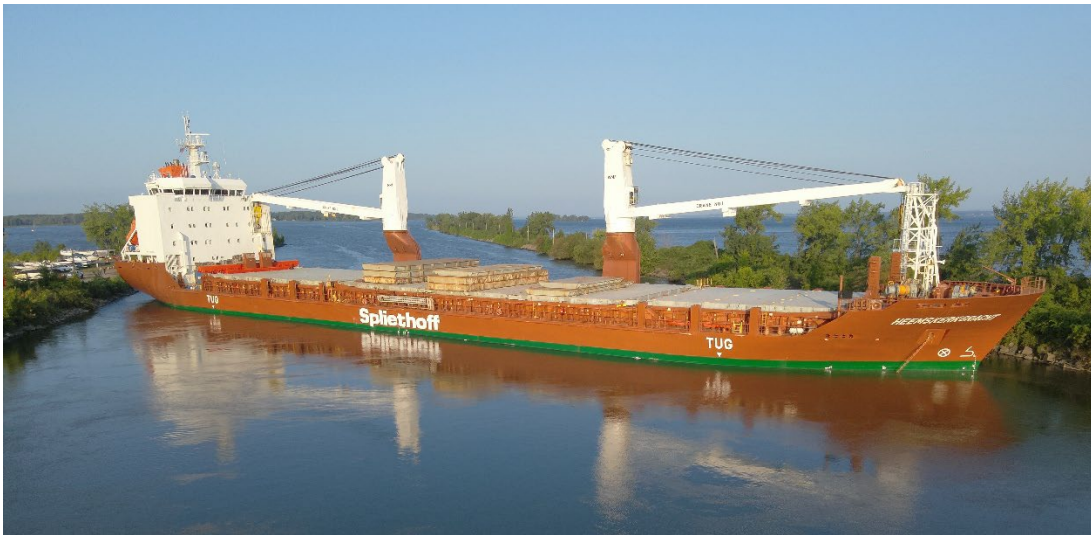
À 18 h 37, la proue du navire a fait une embardée à tribord et est entrée en contact avec la rive sud du canal. La proue a ensuite rebondi, puis a fait une embardée à bâbord, en direction de la rive nord du canal. À 18 h 38, les 2 ancres avant ont été jetées sur ordre du capitaine. En l'espace d'une minute, le *Heemskerckgracht* s'était échoué; la proue bâbord et la hanche tribord se sont retrouvées sur les rives opposées, bloquant le canal de la Rive Sud (figures 2 et 3).

Figure 2. Le *Heemskerckgracht* échoué (Source : Garde côtière canadienne)

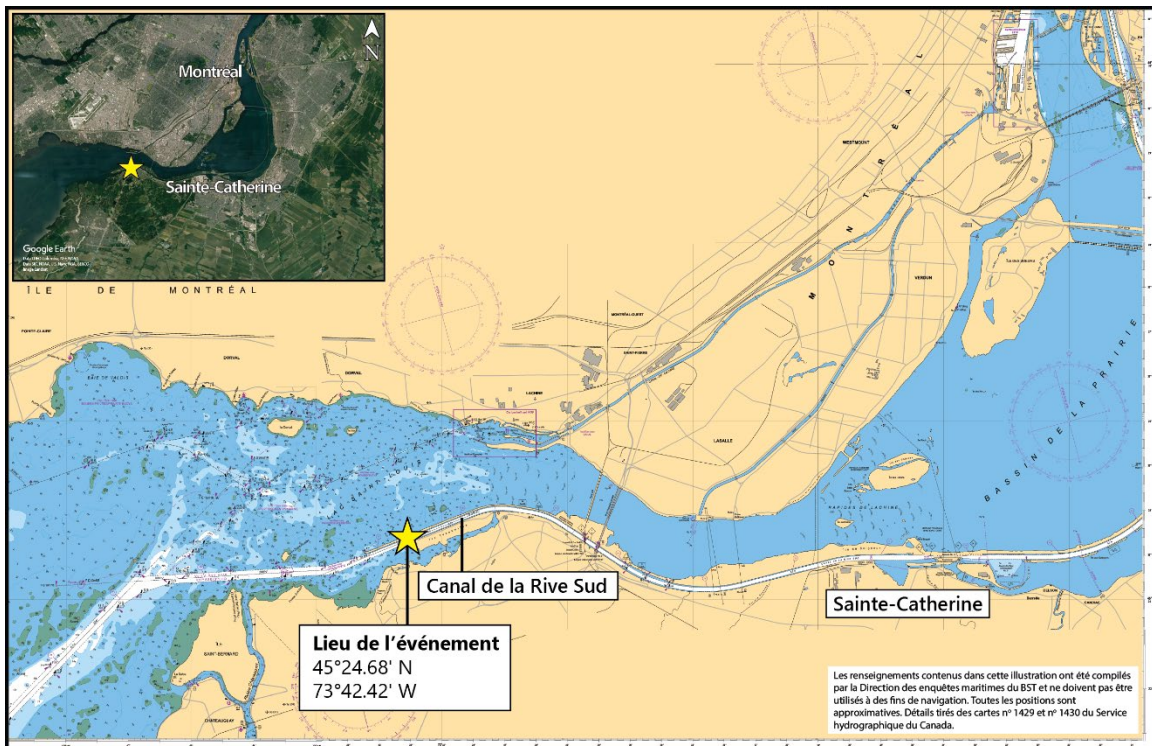
Figure 3. Carte du lieu de l'événement indiquant l'emplacement où le *Heemskerckgracht* s'est échoué (Source de l'image principale : cartes 1429 et 1430 du Service hydrographique du Canada, avec annotations du BST; source de l'image en médaillon à gauche : Google Earth, avec annotations du BST)

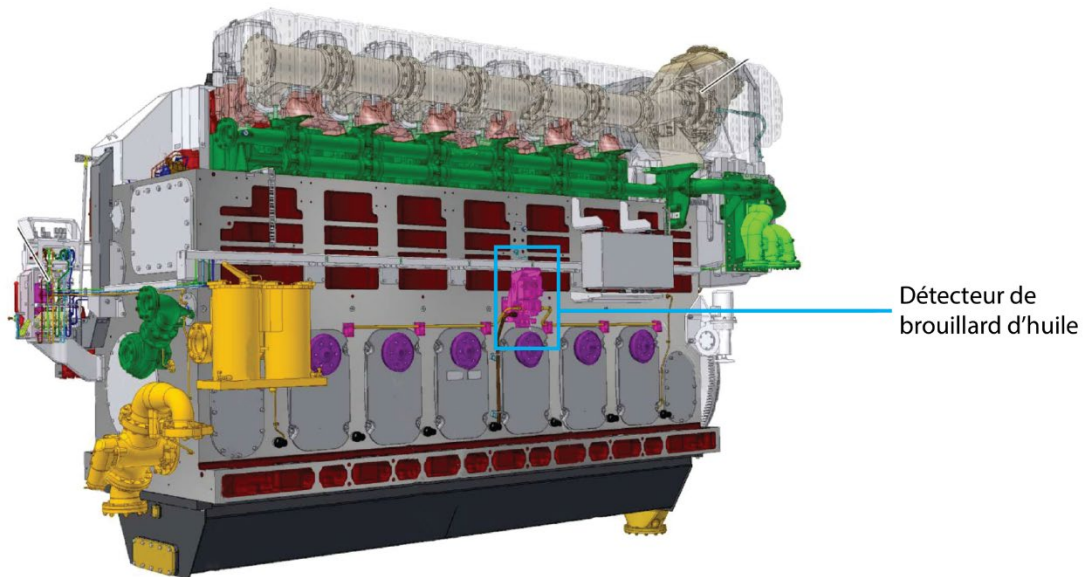
La machine à régime moyen du *Heemskerkgracht* était équipée d'un DBH qui déclenchait une alarme et arrêta immédiatement la machine si la concentration de brouillard d'huile dépassait les paramètres autorisés. Le DBH du *Heemskerkgracht* était conforme aux exigences de la SOLAS applicables au type de machine du navire. Il répondait aussi aux exigences établies par l'International Association of Classification Societies (IACS). Le DBH était situé sur le carter de la machine (figure 4).

Figure 4. Emplacement du détecteur de brouillard d'huile sur la machine du *Heemskerkgracht* (Source : Caterpillar Motoren GmbH & Co. KG, avec annotations du BST)

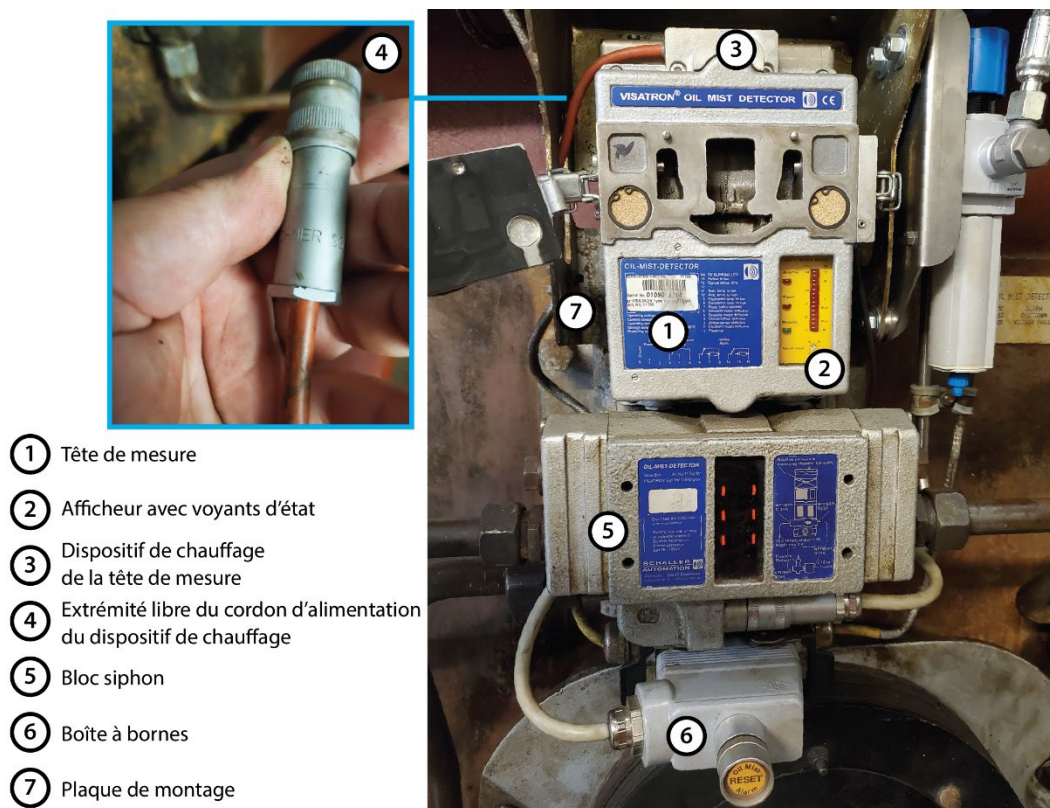
Figure 5. Détecteur de brouillard d'huile sur le *Heemskergracht*. Notons que dans cette photo, le couvercle d'inspection de la tête de mesure est ouvert (Source : BST)

Au moment de l'événement à l'étude, le DBH installé sur le *Heemskergracht* était composé d'éléments provenant de 2 modèles de DBH différents de Visatron. La tête de mesure provenait d'un modèle Visatron VN 116/87 EMC, qui comportait un dispositif de chauffage externe. Les autres composants du DBH provenaient d'un modèle Visatron VN 116/87 Plus.

Après l'événement à l'étude, les enquêteurs du BST ont procédé à un examen visuel du DBH et ont constaté que le cordon d'alimentation du dispositif de chauffage n'était pas branché (figure 5). Le BST a également obtenu, après l'événement, des données indiquant que l'état de l'huile de graissage était satisfaisant et qu'il n'y avait pas de contamination du carter par l'eau de refroidissement de la machine.
