RAPPORT D'ENQUÊTE SUR LA SÉCURITÉ DU TRANSPORT FERROVIAIRE R25T0038

EMPLOYÉ BLESSÉ

Essex Terminal Railway Company
Point milliaire 8,5, subdivision de Essex Terminal Railway
Windsor (Ontario)
16 février 2025

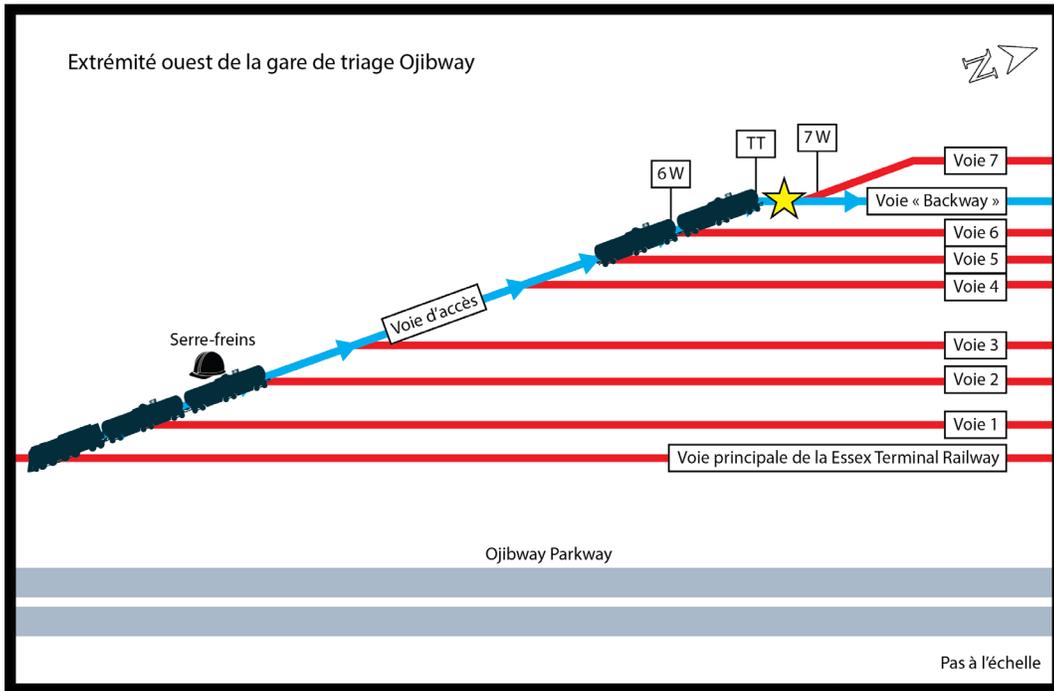
Figure 2. Voies et aiguillages à l'extrémité ouest de la gare de triage Ojibway et lieu de l'événement (Source : Google Earth, avec annotations du BST)

Vers 9 h 40, l'équipe de l'affectation de triage se trouvait à l'extrémité ouest de la gare de triage, se préparant pour la prochaine manœuvre, qui consistait à dételer en mouvement 2 wagons-citernes de sorte qu'ils roulent vers l'est sur la voie d'accès en direction de la voie « Backway », située entre les voies 6 et 7 (figure 2).

N'étant pas conscient que les wagons roulaient vers l'est, l'employé à l'entretien s'est déplacé pour travailler entre les rails de la voie d'accès, entre les aiguillages TT et 7W; à cet endroit, il était directement sur la trajectoire des wagons, qui roulaient à environ 5 mi/h. L'employé à l'entretien faisait face aux wagons qui approchaient, mais regardait vers le bas. Le chef de train a crié pour l'avertir, mais l'employé à l'entretien ne l'a pas entendu en raison du bruit de la souffleuse à feuilles.
