RAPPORT D'ENQUÊTE SUR LA SÉCURITÉ DU TRANSPORT MARITIME M23C0305

PERSONNE À LA MER ET PERTE DE CARGAISON

Navire de charge *Sivumut*
Baie Frobisher (Nunavut)
27 octobre 2023

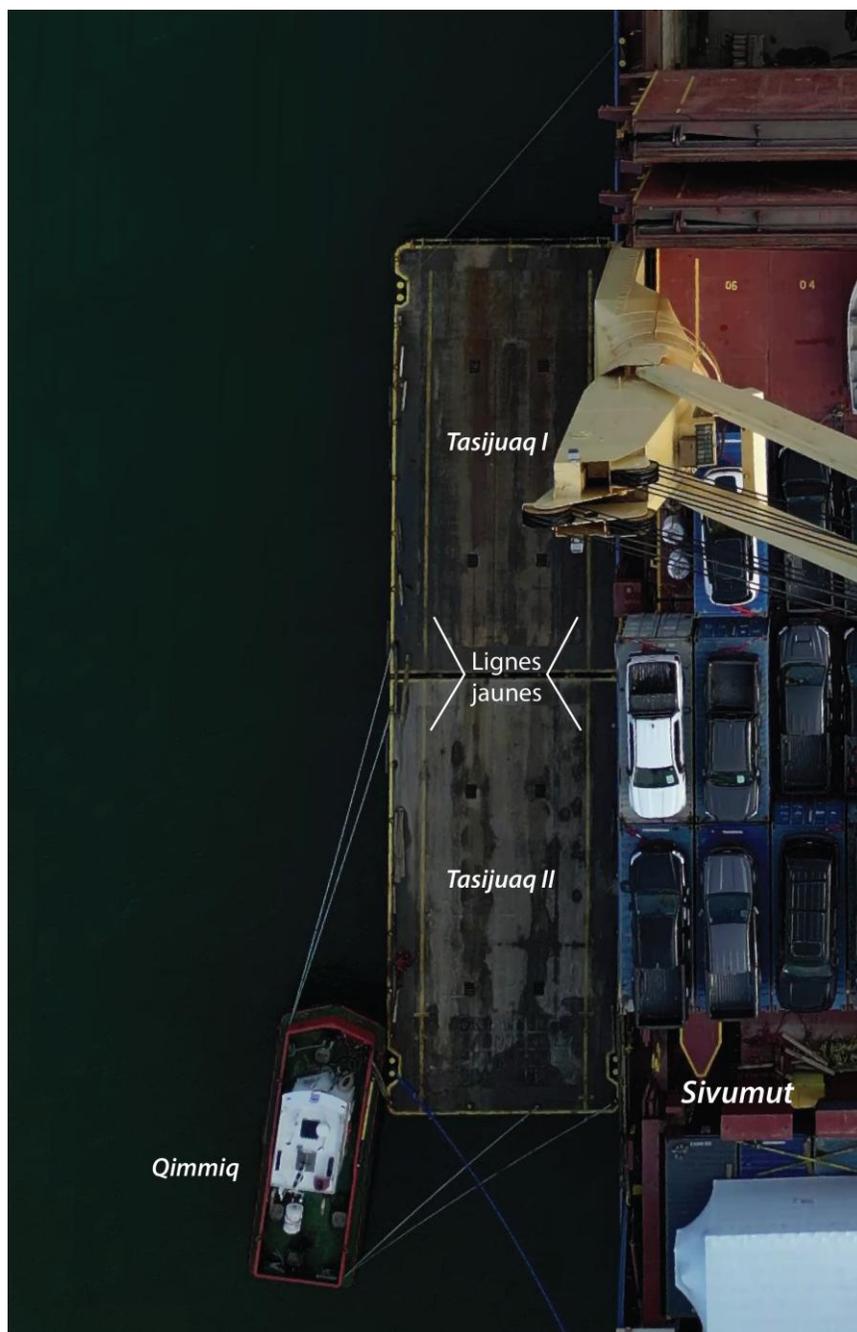
Figure 3. Le *Tasijuaq I* et le *Tasijuaq II*, reliés et exploités comme un seul chaland (le *Tasijuaq*), avec les lignes jaunes peintes sur toute la longueur de son pont. Le *Tasijuaq* est amarré le long du côté bâbord du *Sivumut*, le *Qimmiq* étant attaché au chaland selon une disposition de remorquage à couple.

Le 27 octobre, vers 14 h 37,² l'équipe a chargé des conteneurs directement sur le pont du chaland *Tasijuaq*, acier sur acier. Le 1^{er} conteneur a été chargé sur le pont arrière, tout juste à l'extérieur de la ligne jaune sur le côté bâbord.

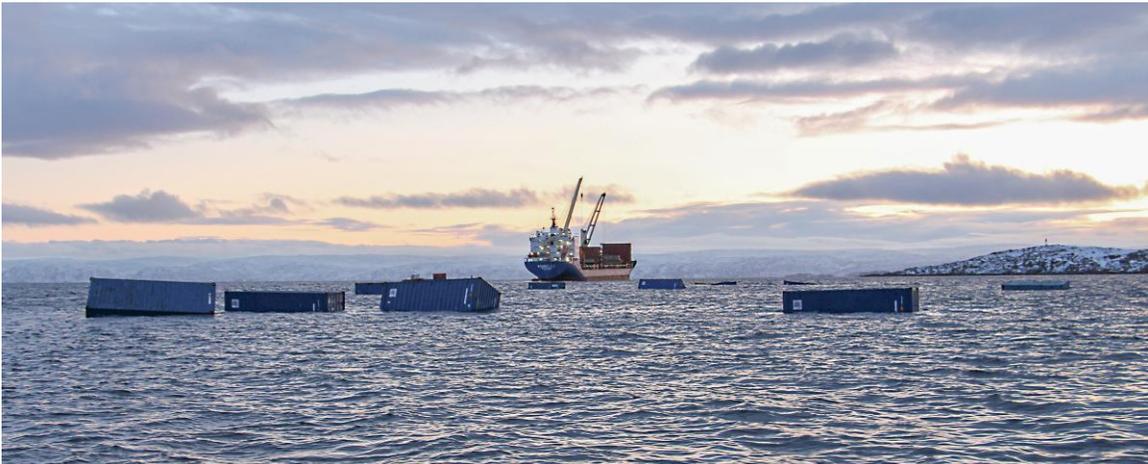
Figure 5. Image de plusieurs conteneurs d'expédition flottant sur l'eau, avec le *Sivumut* en arrière-plan (Source : Garde côtière canadienne)
