RAPPORT D'ENQUÊTE SUR LA SÉCURITÉ DU TRANSPORT FERROVIAIRE R25W0047

DÉRAILLEMENT DE TRAIN EN VOIE PRINCIPALE

Compagnie des chemins de fer nationaux du Canada
Train de marchandises G89641-28
Point milliaire 101,1, subdivision de Fort Frances
Près de Devlin (Ontario)
28 juin 2025

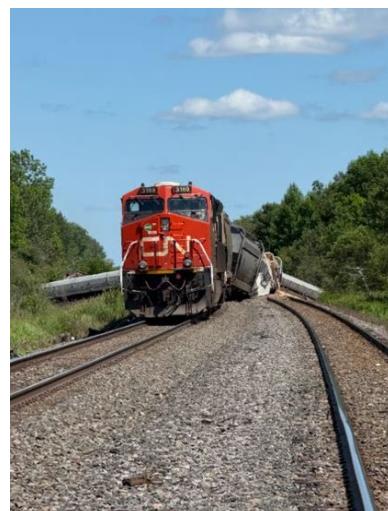
Vers 13 h 40, heure avancée du Centre, alors que le train circulait à 41 mi/h dans une courbe à droite de 0,9 °, un freinage d'urgence provenant de la conduite générale s'est déclenché au point milliaire 101,1 près de Devlin (figure 1). Une fois le train immobilisé, l'équipe a effectué une inspection et a constaté que les 13 derniers wagons-trémies de queue (positions 119 à 131) avaient déraillé (figure 2). La plupart des wagons déraillés ont subi des dommages importants et le produit qu'ils contenaient s'est déversé. Il n'y a eu aucun blessé.

Figure 2. Vue de la locomotive en queue de train et des wagons déraillés (Source : Compagnie des chemins de fer nationaux du Canada)

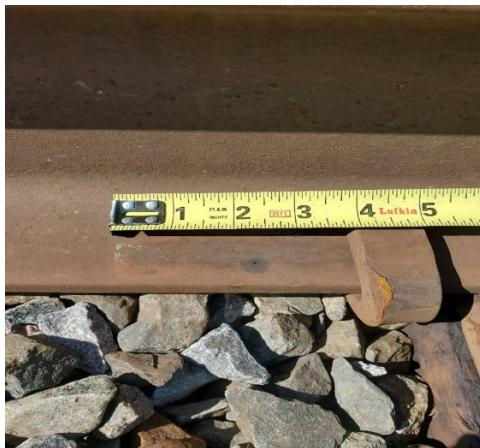
En juillet 2025, le BST a effectué une inspection de la voie dans la zone du déraillement. Des signes d'un précédent cheminement des rails³ ont été observés à plusieurs endroits. Au point milliaire 101,8, les anticheminants avaient été repositionnés à une distance allant jusqu'à 4 pouces (figure 3) durant les travaux de réparation effectués après le déraillement. La voie d'évitement

Figure 3. Anticheminant repositionné de 4 pouces au point milliaire 101,8 sur la voie principale de la subdivision de Fort Frances (Source : BST)

L'enquête a permis de déterminer que cette pratique n'avait pas été systématiquement suivie lors des réparations effectuées au point milliaire 101,8 après le déraillement, car certains anticheminants avaient été déplacés manuellement à l'aide d'une masse sur des distances pouvant aller jusqu'à 4 pouces.

Les NVI du CN spécifient que les anticheminants doivent être posés uniformément sur la longueur du rail et fermement contre le côté des traverses. Les NVI précisent également que les anticheminants peuvent être glissés sur le patin du rail uniquement avec une machine à resserrer et à écarter les anticheminants, et que les anticheminants nécessitant un ajustement manuel doivent être enlevés et puis remis en place⁹.

Pour ne pas compromettre l'intégrité structurelle de la voie, il est important que les employés d'entretien de la voie respectent les bonnes procédures opérationnelles pour le travail qu'ils effectuent, par exemple lors de l'ajustement des anticheminants.

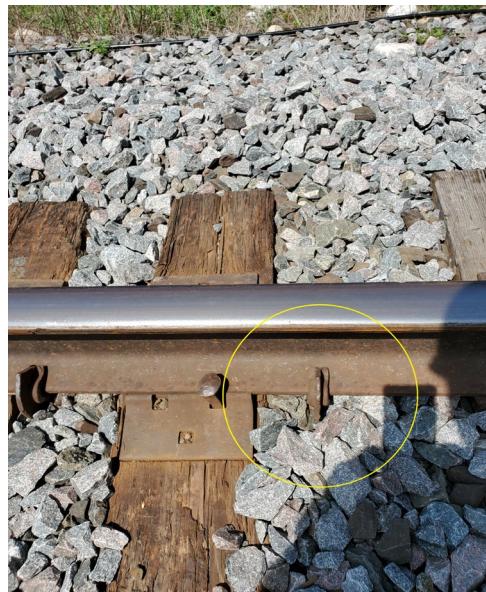
adjacente montrait des signes de cheminement; dans certains cas, les anticheminants étaient déplacés jusqu'à 6 pouces (figure 4). Tous les déplacements des anticheminants sur la voie principale avaient été effectués en direction est, ce qui indique que le cheminement se produisait dans le sens de la circulation à tonnage élevé.

Figure 4. La voie d'évitement adjacente au point de déraillement, avec un anticheminant à plusieurs pouces des traverses (Source : BST)

Un cheminement des rails est un signe qu'il existe des contraintes de compression sur les rails. Des forces de compression excessives peuvent provoquer un flambage de la voie (déformation latérale de la voie). Les contraintes de compression peuvent être gérées de manière proactive en renforçant la fixation des rails (par exemple en ajustant la position des anticheminants afin qu'ils soient plus proches des traverses ou en les remplaçant) ou en libérant les rails⁴.
