# RAPPORT D'ENQUÊTE SUR LA SÉCURITÉ DU TRANSPORT FERROVIAIRE R24C0012

## DÉRAILLEMENT DE TRAIN EN VOIE PRINCIPALE

Train de marchandises 119-02

Point milliaire 65,8, subdivision de Brooks

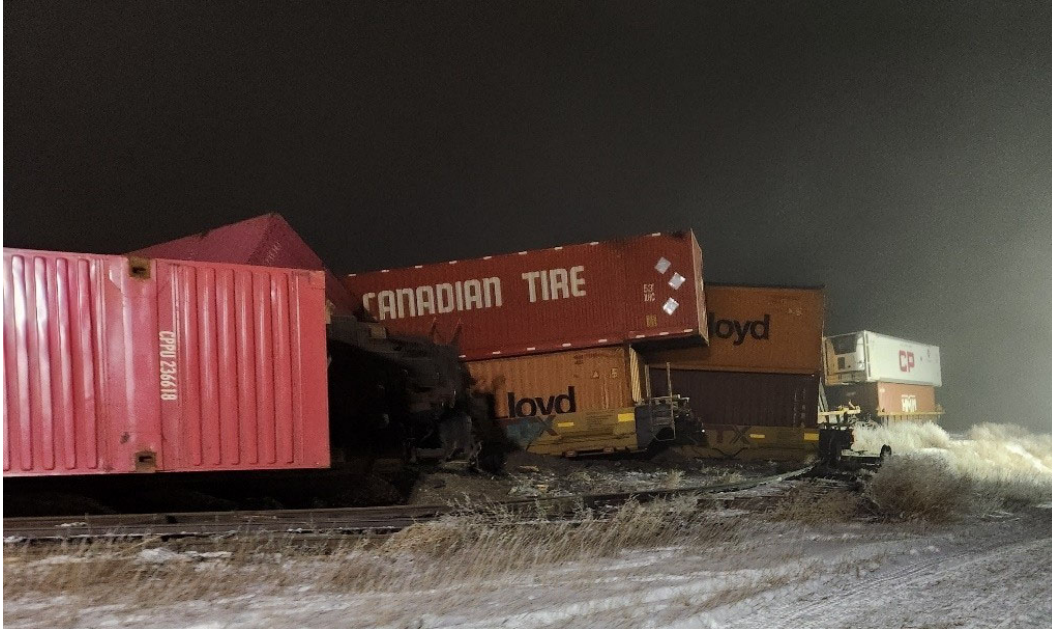
Les wagons ont déraillé en accordéon (figure 2).

Figure 2. Les wagons déraillés en accordéon (Source : BST).

L'enquête n'a pas permis de déterminer avec certitude la séquence des événements du déraillement. Plusieurs rails rompus ont été observés dans la zone où le train a déraillé. L'inspection menée sur environ 3000 pieds de voie à l'est du lieu du déraillement a révélé des traces de glissement de roue sur la surface du champignon du rail.

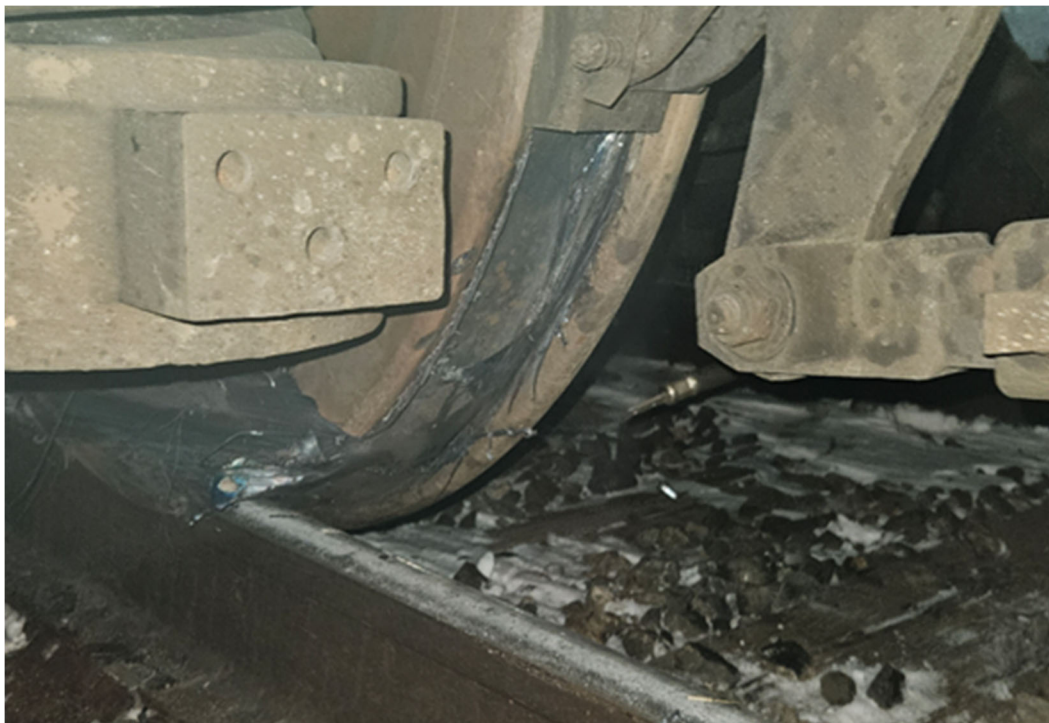
Une inspection approfondie du train a révélé que les deux roues de l'essieu monté n° 4 de la locomotive KCS 4767 avaient subi des dommages importants (figure 3) compatibles avec un essieu qui ne tourne pas librement et qui se bloque par intermittence.

Figure 3. Dommages subis par la roue L4 de la locomotive KCS 4767 (Source : BST)

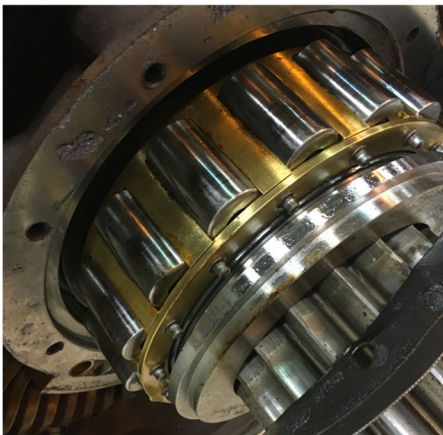
Figure 4. Palier d'une tête de pignon

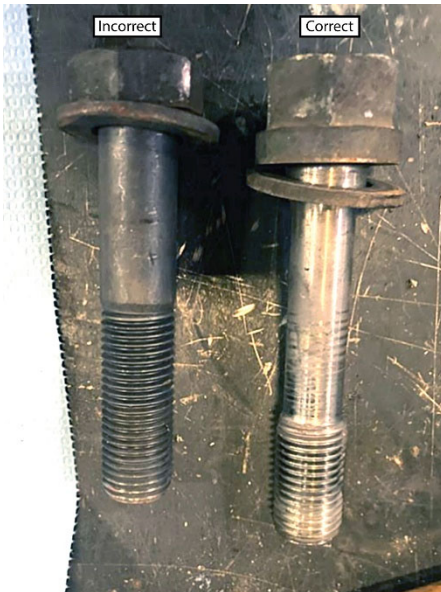
Selon le rapport de CPKC, un boulon de fixation du carter d'engrenage de la mauvaise taille était présent sur le moteur de traction (figure 5), ayant probablement été installé après un déraillement à petite vitesse (5,6 mi/h) survenu au Mexique en octobre 2023<sup>8</sup>. Lorsque le boulon de mauvaise taille a été installé, il a pincé le joint et provoqué l'écoulement de l'huile du carter d'engrenage.

**Figure 5. Mauvais boulon de fixation installé sur le moteur de traction n° 4 de la locomotive KCS 4767 et bon boulon de fixation à titre de comparaison (Source : CPKC)**

Les dossiers du CPKC n'indiquent pas quand le mauvais boulon a été installé. Toutefois, dans sa conclusion, le rapport du CPKC indique que l'installation du mauvais boulon a probablement eu lieu lors des réparations effectuées après le déraillement à petite vitesse survenu en octobre 2023.

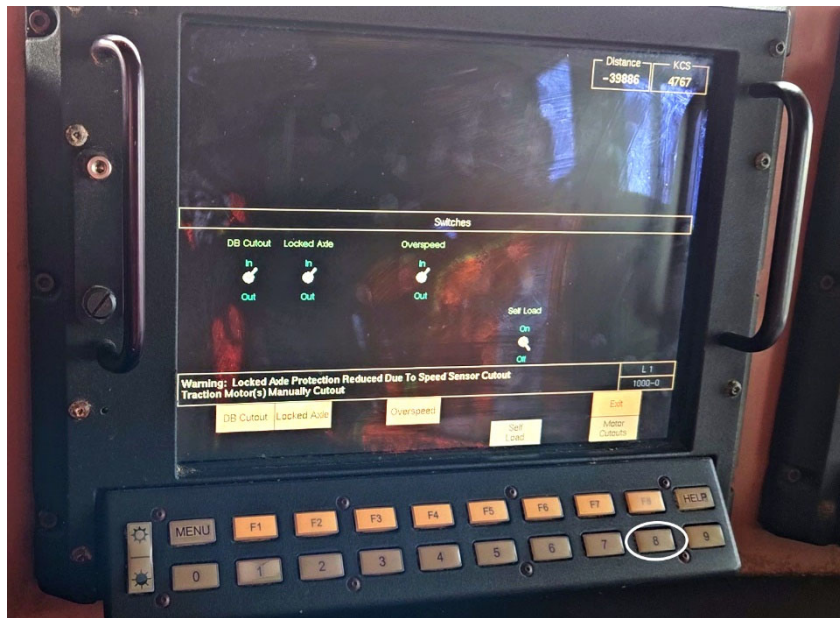
Figure 6. Moniteur de contrôle et clavier sur les locomotives de la série ES44AC; le moniteur affiche l'écran « Switches » [Interrupteurs] et un cercle indique l'emplacement de la touche physique 8 (Source : BST)

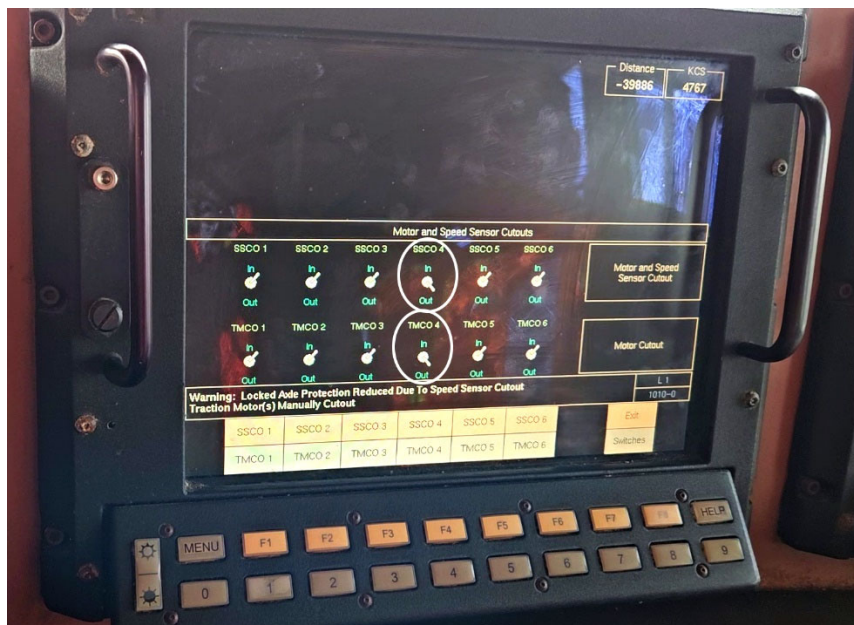
Figure 7. Moniteur de contrôle et clavier sur les locomotives de la série ES44AC; le moniteur affiche l'écran « Motor and Speed Sensor Cutouts » [Isolement des moteurs et des capteurs de vitesse], avec un cercle entourant les interrupteurs à bascule SSCO 4 et TMCO 4 (Source : BST)

L'écran « Motor and Speed Sensor Cutouts » [Isolement des moteurs et des capteurs de vitesse] affiche l'état des interrupteurs à bascule d'isolement du moteur sur une ligne et l'état des interrupteurs à bascule d'isolement du moteur et du capteur de vitesse sur une

autre ligne. La ligne supérieure montre les interrupteurs à bascule pour chacun des 6 capteurs de vitesse (SSCO 1 à SSCO 6), tandis que la ligne inférieure montre les interrupteurs à bascule pour chacun des 6 moteurs de traction (TMCO 1 à TMCO 6). La position d'un interrupteur indique l'état du composant qu'il représente : un interrupteur pointant vers le haut à la position « In » indique que le composant est en service, tandis qu'un interrupteur pointant vers le bas à la position « Out » indique que le composant est isolé. Dans la figure 7 ci-dessus, les interrupteurs du capteur de vitesse n° 4 et du moteur de traction n° 4 correspondant sont orientés vers le bas, ce qui indique qu'ils ont été isolés.

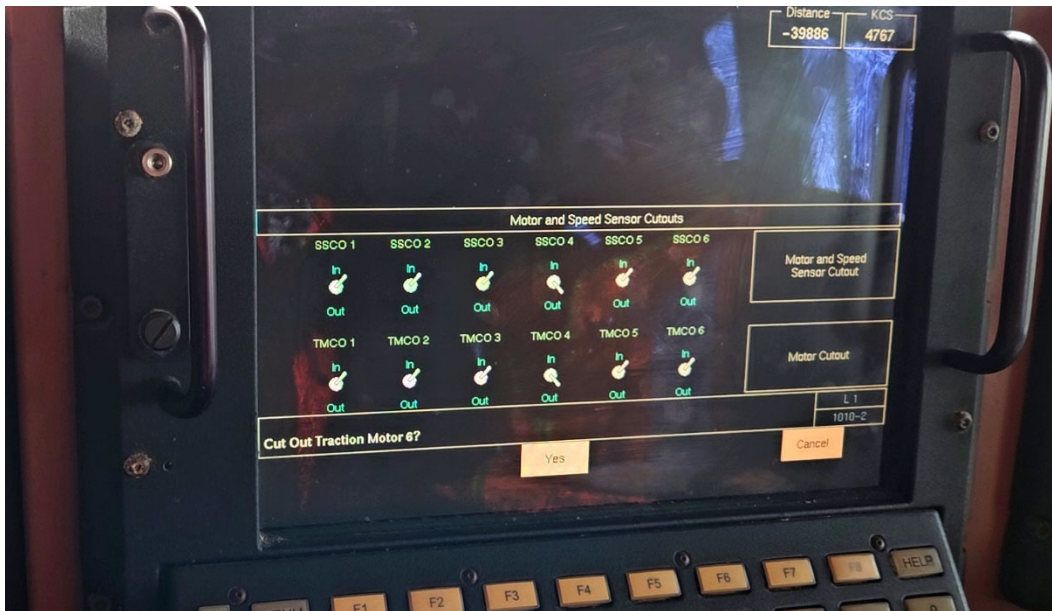
Le système affichera un message de confirmation; par exemple, le message de confirmation de l'isolement du moteur de traction n° 6 est « Cut out Tractor Motor 6? » [Isoler le moteur de traction n° 6? »] (figure 8). En réponse, l'opérateur doit appuyer sur la touche physique F4 pour répondre « oui » (ou sur F8 pour annuler l'opération).

Figure 8. Écran « Motor and Speed Sensor Cutouts » [Isolement des moteurs et des capteurs de vitesse] sur une locomotive de la série ES44AC, affichant un message de confirmation de l'isolement d'un moteur de traction (Source : BST)
