RAPPORT D'ENQUÊTE SUR LA SÉCURITÉ DU TRANSPORT MARITIME M24C0142

ABORDAGE

Navire à passagers *Navark Faucon Millenium* et embarcation de
plaisance

27 juin 2024

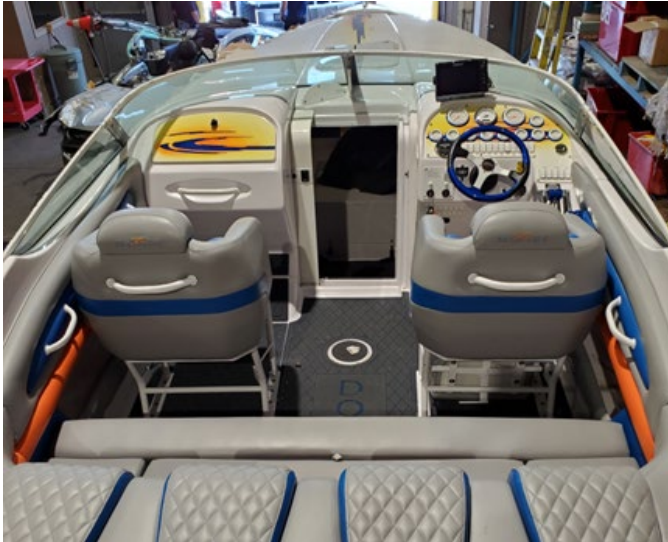
Figure 3. Poste de pilotage de l'embarcation de plaisance 59E53608 après l'événement (Source : BST)

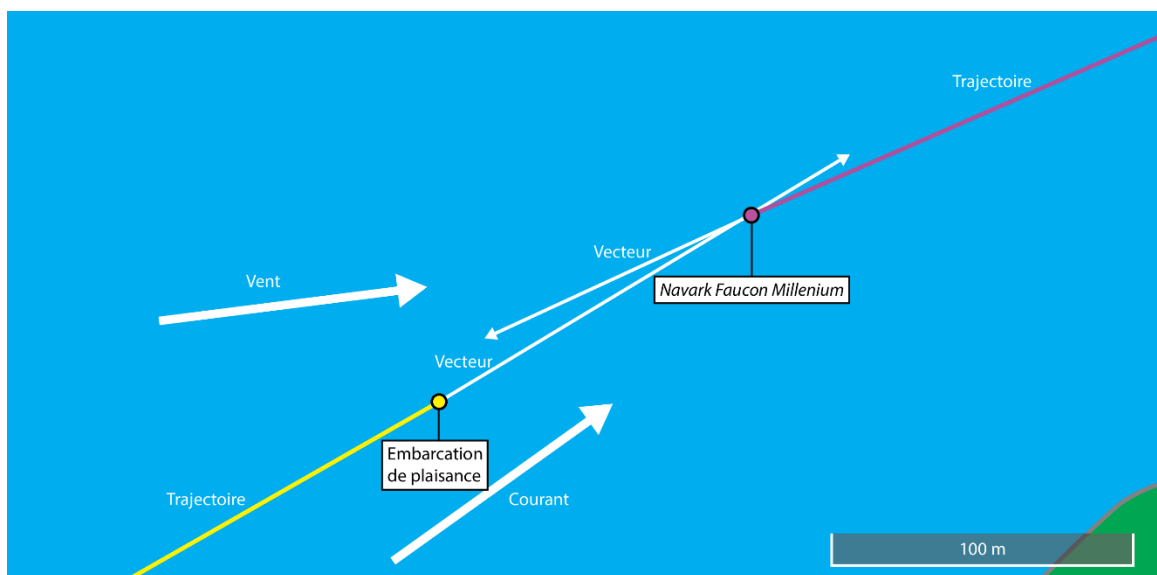
À 14 h 55 min 45 s, alors que la distance entre les navires était d'environ 0,06 NM (110 m), le cap de l'embarcation de plaisance a soudainement changé de 4° sur bâbord, directement sur la trajectoire du *Navark Faucon Millenium* (figure 6). L'enquête n'a pas permis d'établir que les commandes du conducteur aient causé ce changement de cap inattendu sur bâbord.

Figure 6. Diagramme montrant les positions de l'embarcation de plaisance et du Navark Faucon Millenium à 14 h 55 min 45 s (Source : BST, à partir des données tirées du logiciel Marine Accident Data Analysis Suite utilisé par le BST)

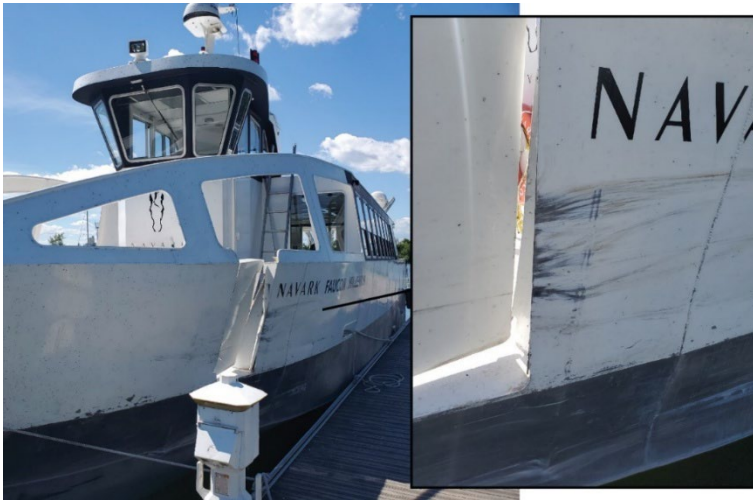
Figure 7. Avaries près de la barrière d'accès avant du Navark Faucon Millenium (Source : BST)

Le *Navark Faucon Millenium* a subi des dommages mineurs près de sa barrière d'accès avant bâbord (figure 7) et à l'intérieur de son pavois.

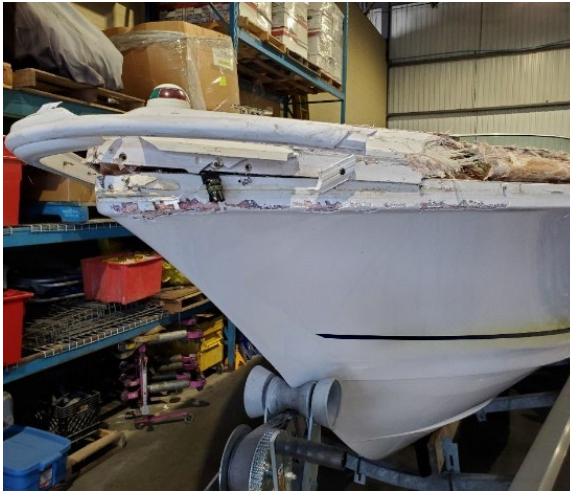
Figure 8. Avaries à la proue et au côté bâbord de l'embarcation de plaisance (Source : BST)

L'embarcation de plaisance a été déclarée perte réputée totale, ayant subi des dommages considérables à la proue (figure 8), des fractures par compression le long du côté bâbord, de la proue à la poupe, et des dommages sous la ligne de flottaison (figure 9).

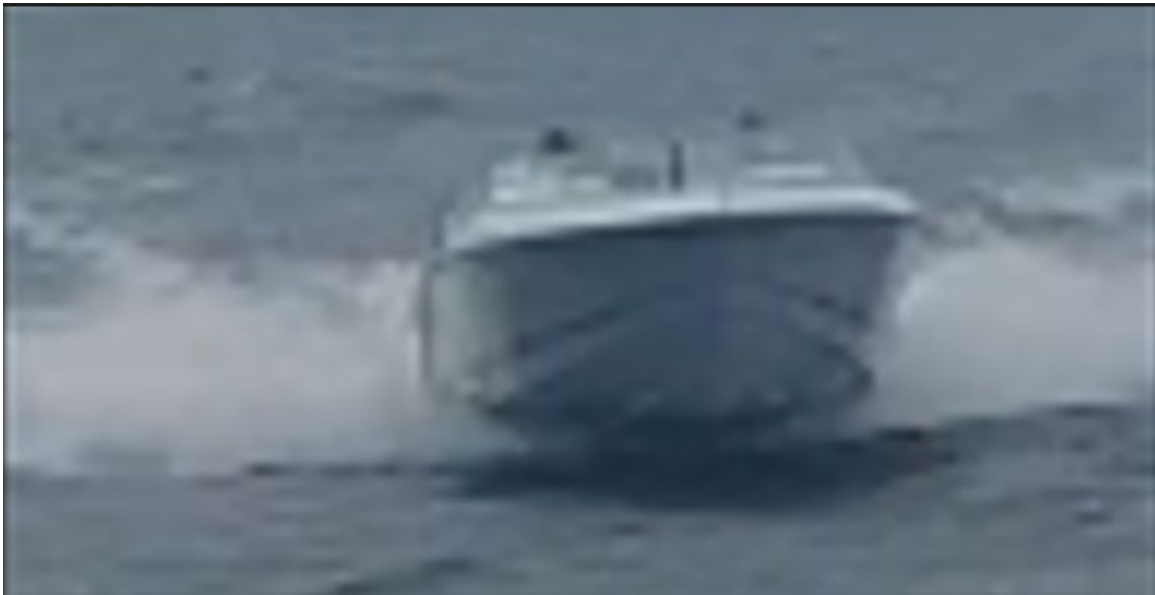
Une vidéo prise juste avant la collision entre l'embarcation de plaisance et le *Navark Faucon Millenium* montre que l'embarcation de plaisance était en déjaugeage, en plus de faire des embardées et des tombées en travers. La figure 10 est une image fixe tirée de la vidéo, qui montre que l'embarcation de plaisance était en déjaugeage.

Figure 10. Image fixe tirée d'une vidéo montrant le déjaugeage d'une embarcation de plaisance (Source : Tierce partie, avec permission)
