DIRECTION DES SERVICES À L'APPUI DES OPÉRATIONS
RAPPORT DU LABORATOIRE D'INGÉNIERIE

LP152/2013

Examen d'un essieu monté d'un wagon couvert

Montreal, Maine & Atlantic Railway Train, MMA 2

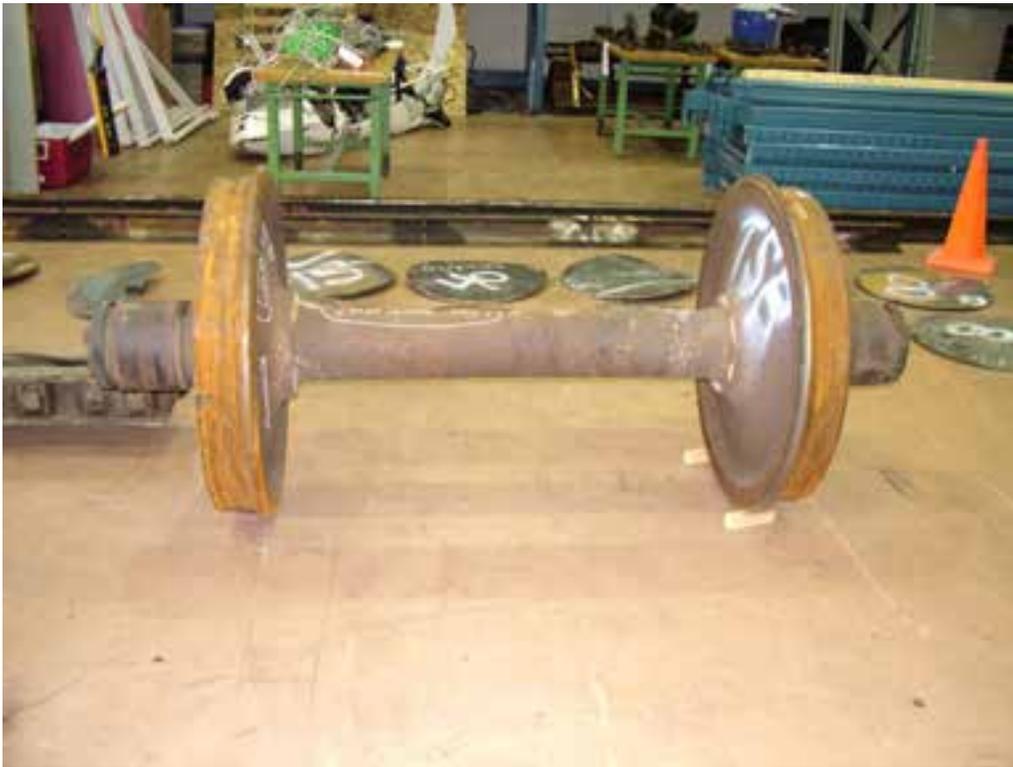
Figure 1: Photographie montrant l'essieu monté au moment de sa réception.

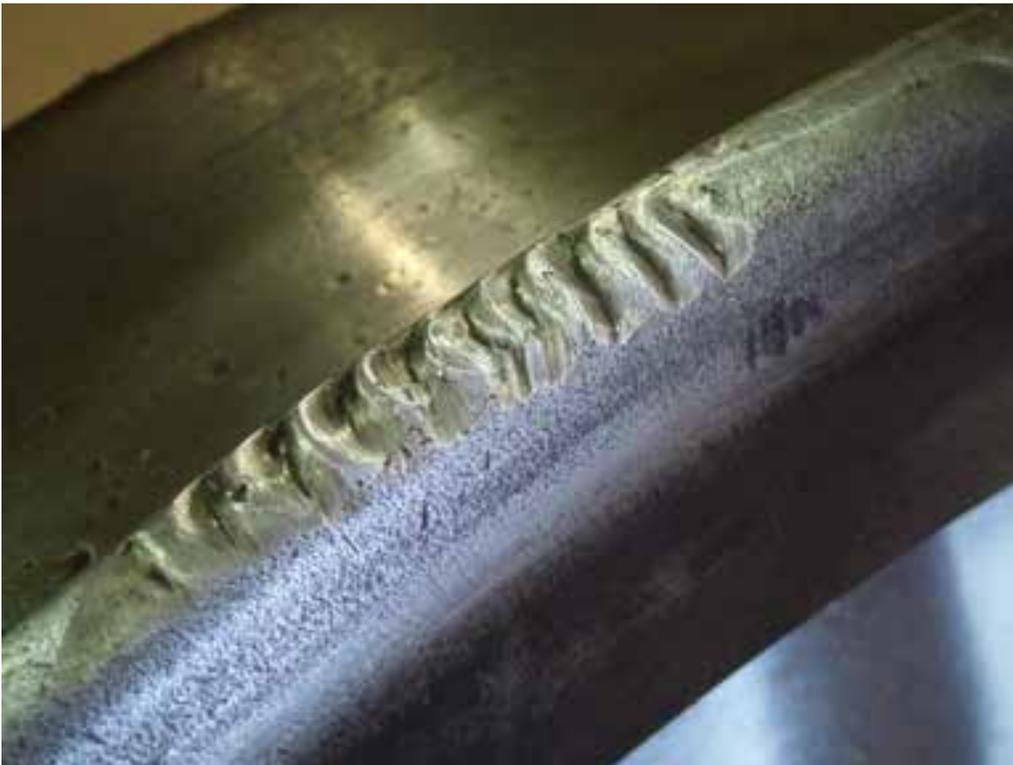
- 2.2 La figure 1 montre l'essieu monté au moment de sa réception. On a nettoyé les deux roues pour pouvoir procéder à leur examen. Les figures 2 à 5 montrent la caractéristique observée sur le boudin de la roue 83414. Un examen rapproché de cette caractéristique a révélé que les deux côtés du boudin présentaient une marque de frottement, que ses bords étaient arrondis et avaient un aspect usé.

- 3.1 Les caractéristiques observées sur la roue considérée et la roue opposée ont probablement été causées par un dommage mécanique résultant du contact avec un quelconque objet étranger. Les bords arrondis des marques de frottement et leurs surfaces usées suggèrent que ces caractéristiques étaient présentes depuis quelque temps sur le boudin de la roue et probablement avant le déraillement.
- 3.2 Il est possible que les deux caractéristiques observées sur les boudins de roue aient été causées par les éléments de frein; ceux-ci sont situés tout près du boudin et ont pu venir en contact avec la roue à un moment donné. Une autre cause pourrait avoir été un contact avec certains équipements en bordure de la voie ou un aiguillage.

- 4.1 La caractéristique observée sur le boudin de roue a été causée par un quelconque type de dommage mécanique. L'aspect de la caractéristique indiquait qu'elle était présente sur le boudin de roue depuis un certain temps et, très probablement, avant le déraillement.

Figure 2: Photographie montrant la caractéristique observée sur le boudin de la roue 83414.

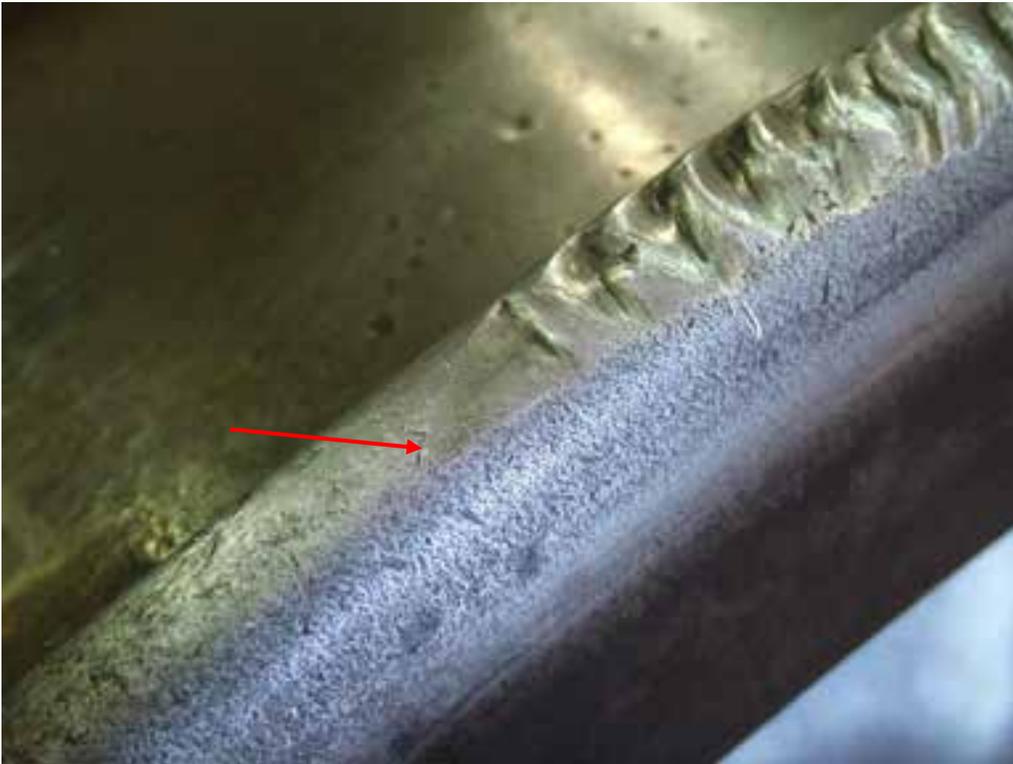
Figure 3: Photographie montrant une partie de la caractéristique observée sur le boudin de la roue 83414. La flèche rouge indique la fin de la marque de frottement.

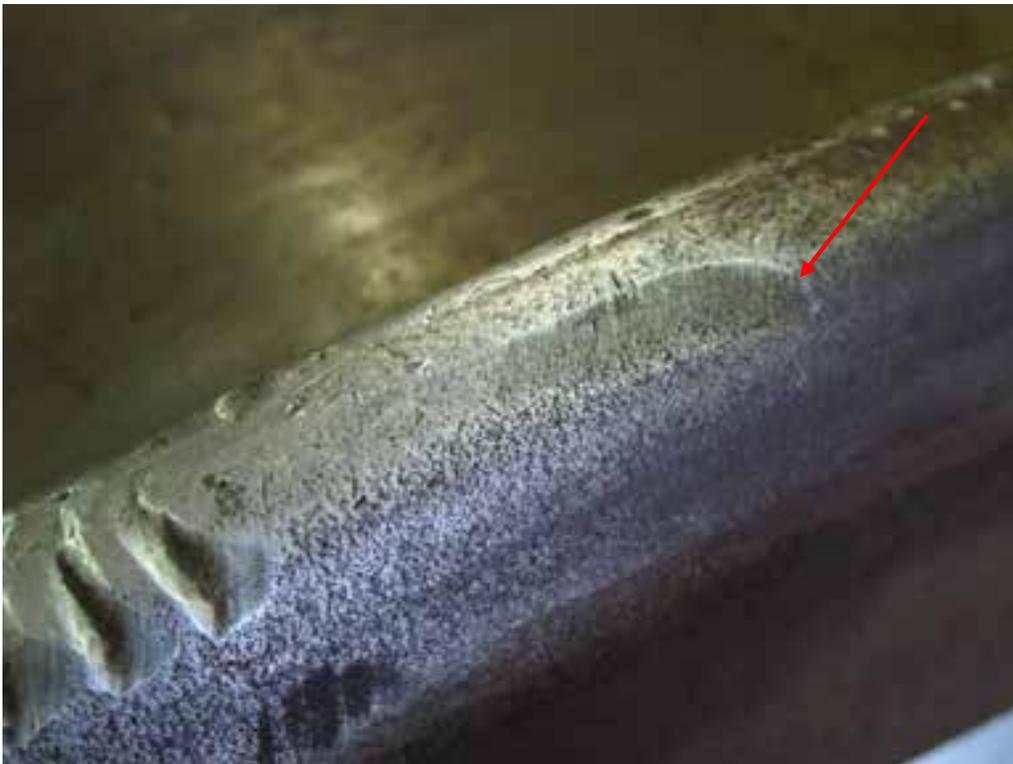
Figure 4: Photographie montrant la marque de frottement à l'extrémité de la caractéristique observée sur le boudin de la roue 83414.

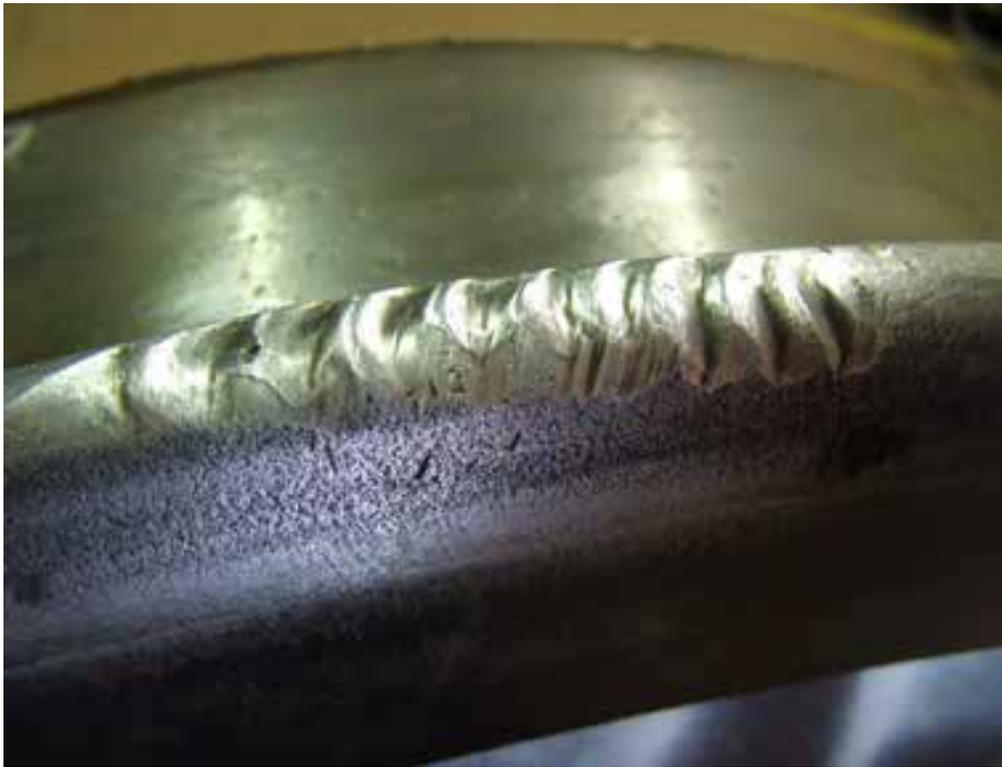
Figure 5: Photographie montrant la caractéristique observée sur le boudin de la roue. Noter l'aspect arrondi des bords.

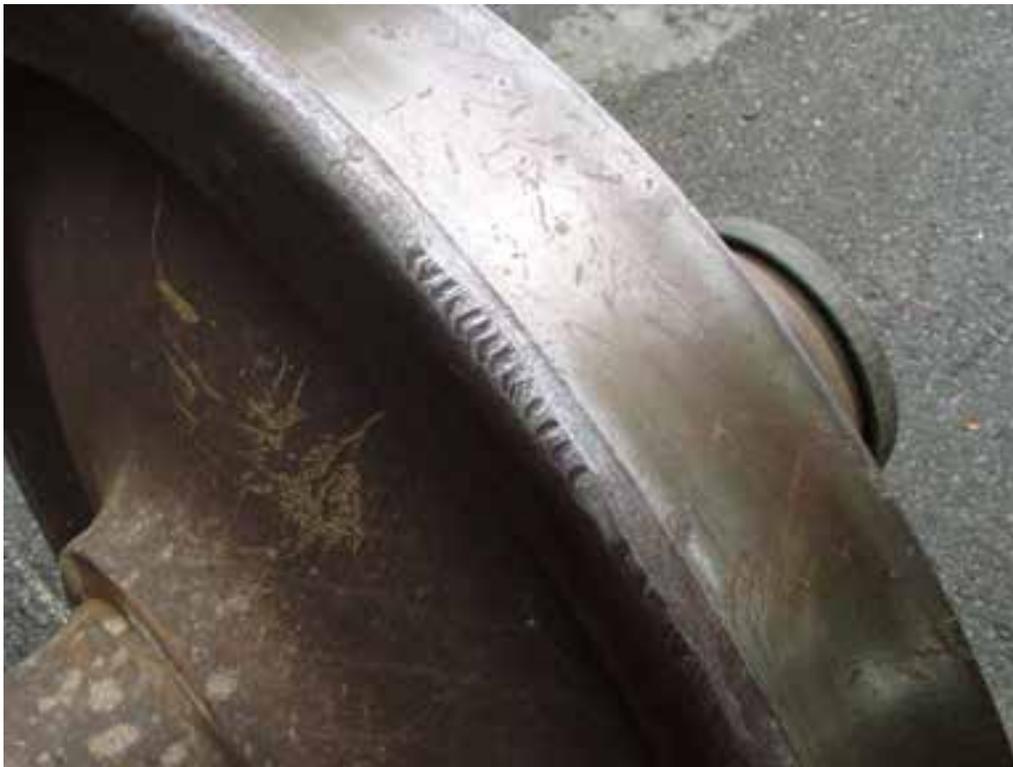
- 2.3 L'examen de la roue opposée a aussi révélé une caractéristique similaire sur le boudin (figures 6 et 7). Cette caractéristique se trouvait à quelque 180 degrés de la caractéristique sur la roue considérée et lui était similaire; elle présentait elle aussi des bords usés et un aspect général usé.

- 4.2 La roue opposée présentait un type similaire de caractéristique sur son boudin, à quelque 180 degrés de la caractéristique observée sur la roue considérée. Cette caractéristique semble aussi être antérieure à l'événement.

Figure 6: Photographie montrant la caractéristique observée sur la roue opposée 80228.

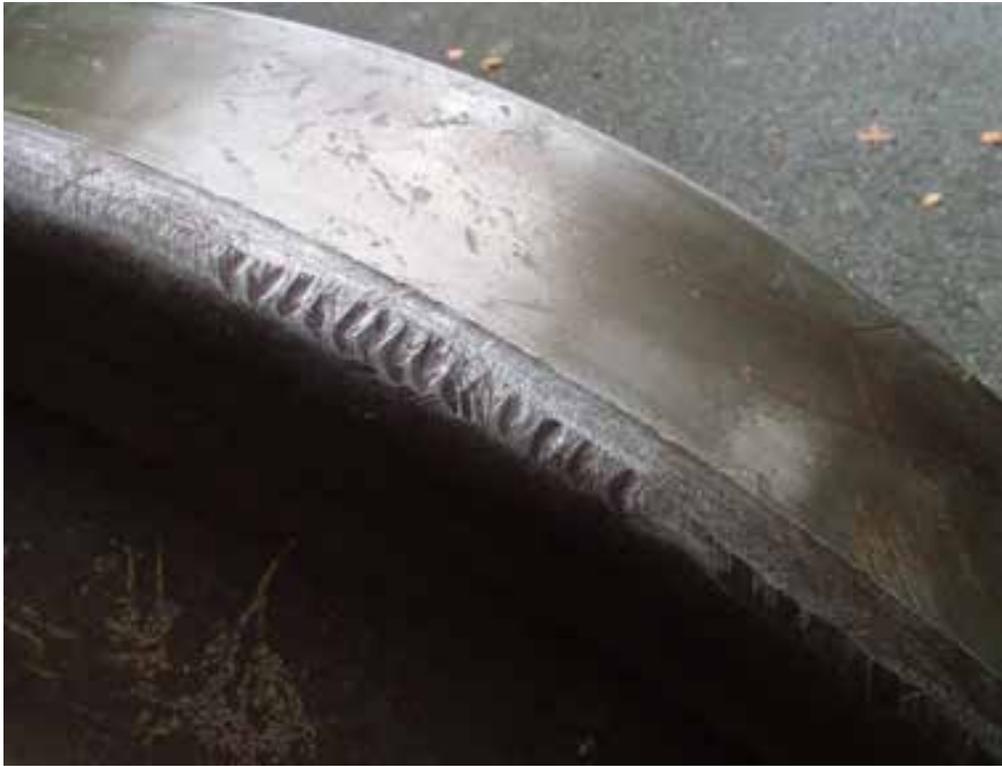
Figure 7: Photographie montrant un plus gros plan de la caractéristique observée sur la roue opposée 80228. Noter l'aspect arrondi des bords, semblable à la caractéristique présente sur la roue 83414.

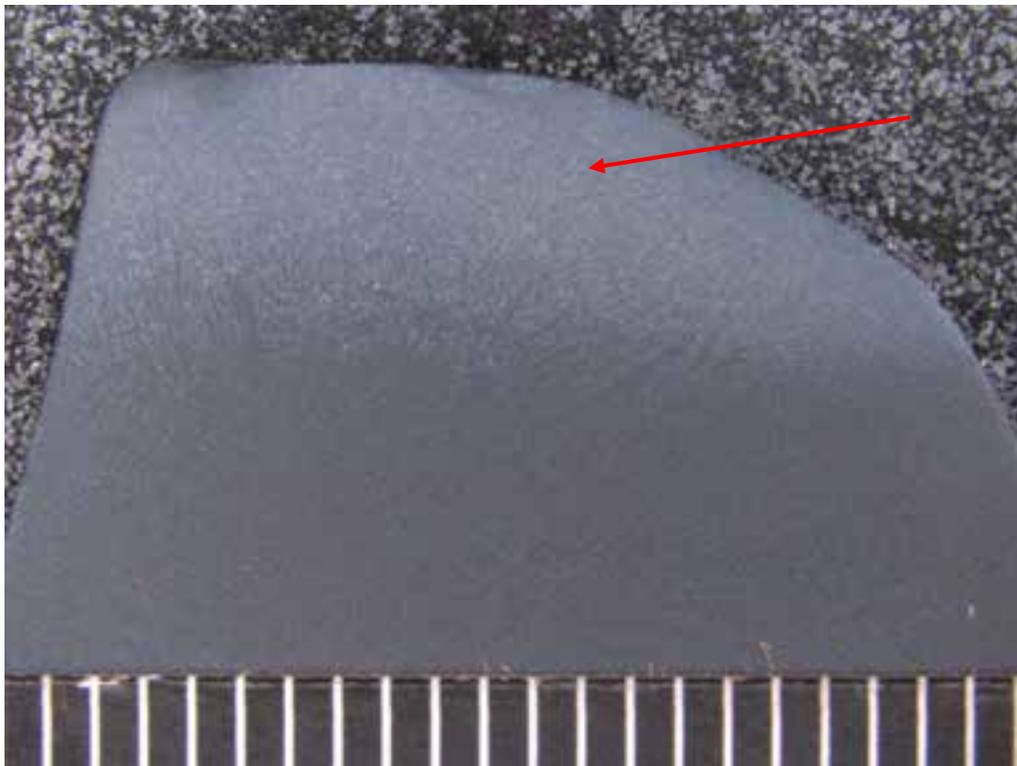
- 2.4 On a pratiqué trois coupes métallurgiques : la première par le milieu de la caractéristique du boudin de la roue considérée, la seconde à 90 degrés de cette caractéristique et la troisième à un endroit aléatoire sur le boudin de la roue opposée. Toutes les coupes ont été soumises à une attaque chimique dans une solution de nital à 2 %. Les coupes métallurgiques exhibaient une zone de martensite revenue fine au sommet du boudin de la roue et une microstructure à cœur de ferrite-perlite (figures 8 à 13). Aucun signe de soudure n'a été observé sur la coupe métallurgique pratiquée dans la caractéristique de la roue considérée. La zone de martensite revenue fine au sommet du boudin de la roue provient probablement du processus de fabrication et n'aurait eu aucun effet sur le fonctionnement ou sur la performance de la roue.

- 3.3 La microstructure du matériau de la roue dans la zone des caractéristiques n'indiquait aucun changement lié à une exposition à la chaleur provenant d'un processus comme le soudage ou le découpage au chalumeau.

Figure 8: Photographie montrant la coupe métallurgique pratiquée dans la caractéristique observée sur le boudin de la roue. La flèche rouge indique la zone de martensite revenue fine. (attaque au nital)

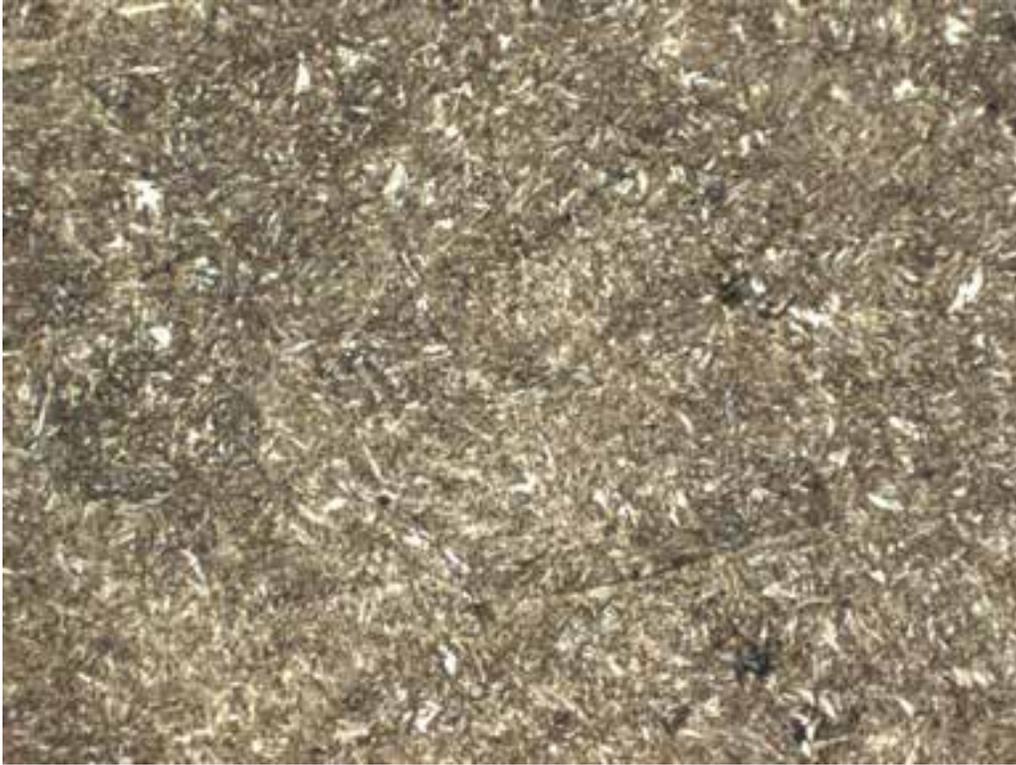
- 2.6 Les deux coupes pratiquées dans la roue considérée ont fait l'objet d'un essai de dureté directe Rockwell C (HRC). On a obtenu des valeurs de dureté de 38 à 40 HRC dans la région de la martensite revenue fine et de 35 à 36 HRC à cœur. L'essai de dureté sur la coupe provenant de la roue opposée a produit des résultats moyens de 36 HRC dans la martensite revenue fine et de 34 HRC à cœur. Les

Figure 9: Micrographie montrant la martensite revenue fine dans la région du sommet du boudin de roue (attaque au nital, grossissement initial de $\times 200$).

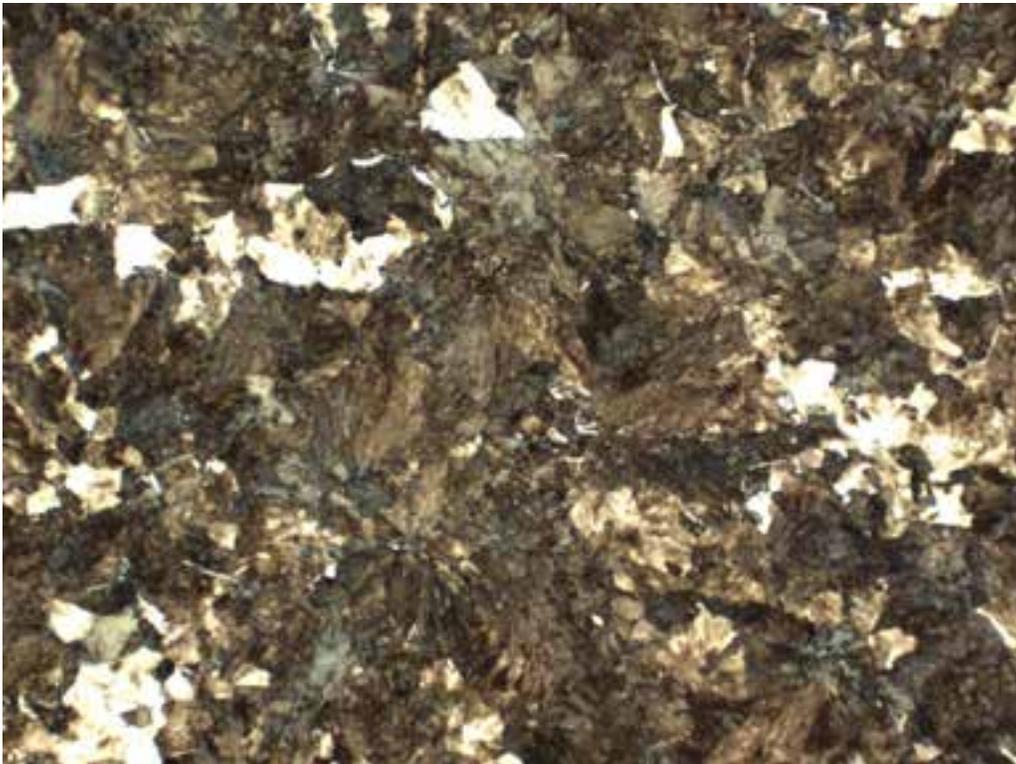
Figure 10: Micrographie montrant la microstructure de ferrite-perlite à coeur de la roue (attaque au nital, grossissement initial de $\times 200$).

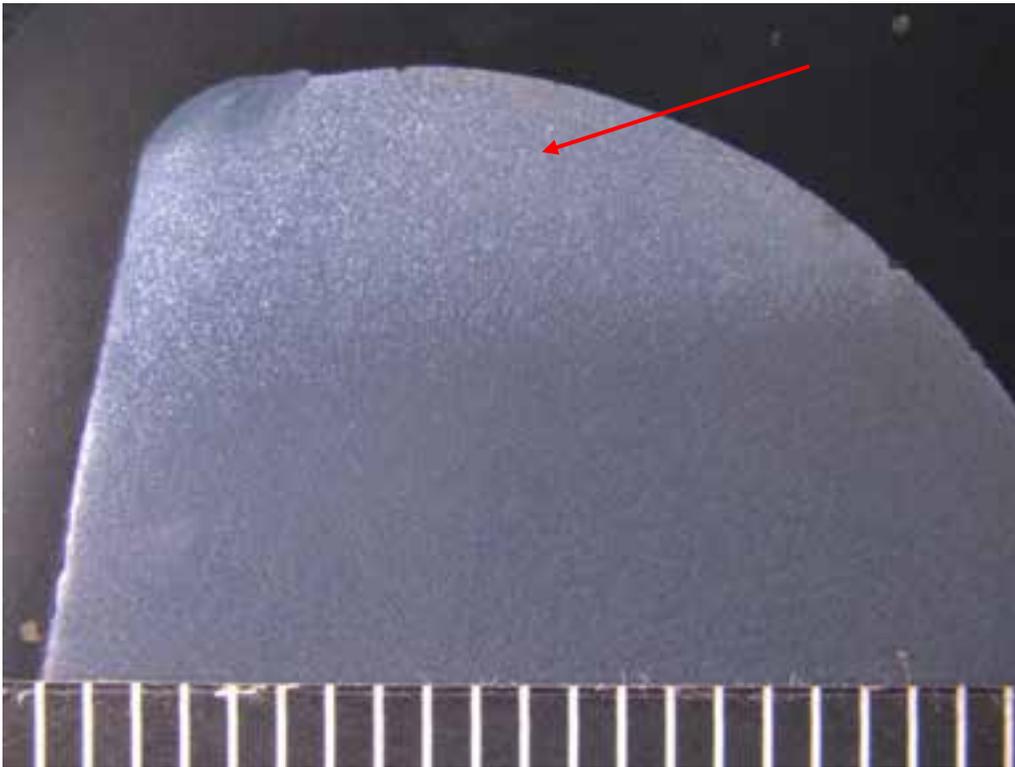
Figure 11: Photographie montrant la coupe métallurgique pratiquée dans la roue considérée à 90 degrés de la caractéristique observée sur le boudin. La flèche rouge indique la zone de martensite revenue fine. (attaque au nital)

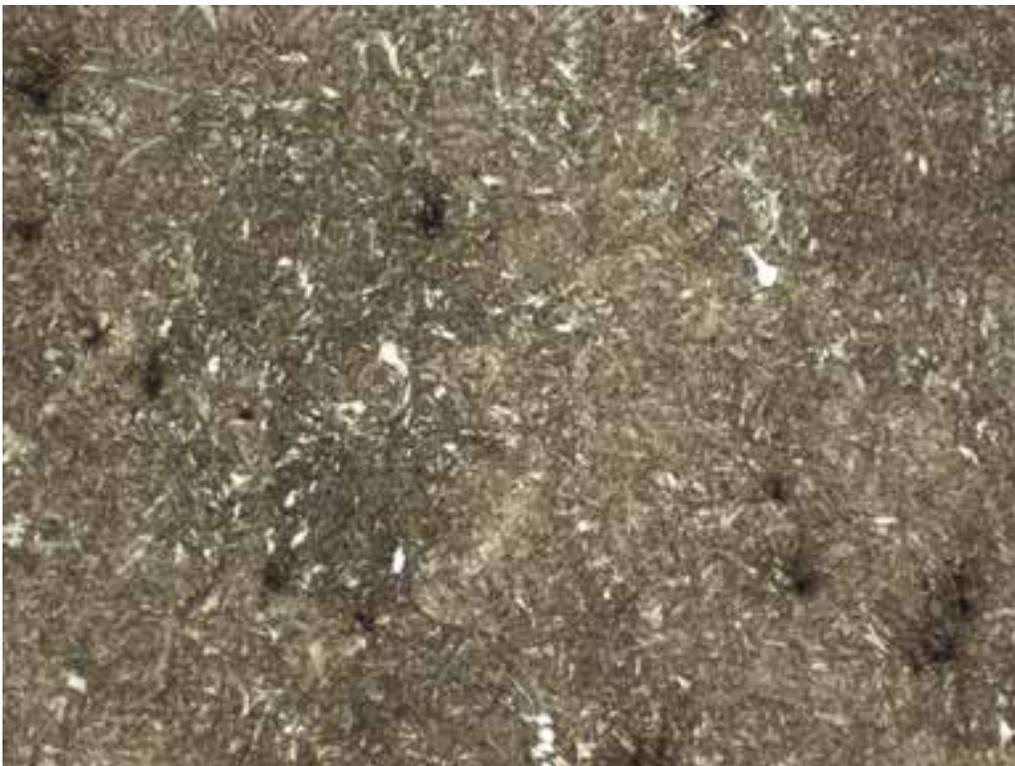
Figure 12: Micrographie montrant la martensite revenue fine dans la région du sommet du boudin, sur la coupe pratiquée à 90 degrés de la caractéristique observée sur le boudin. (attaque au nital, grossissement initial de $\times 200$).

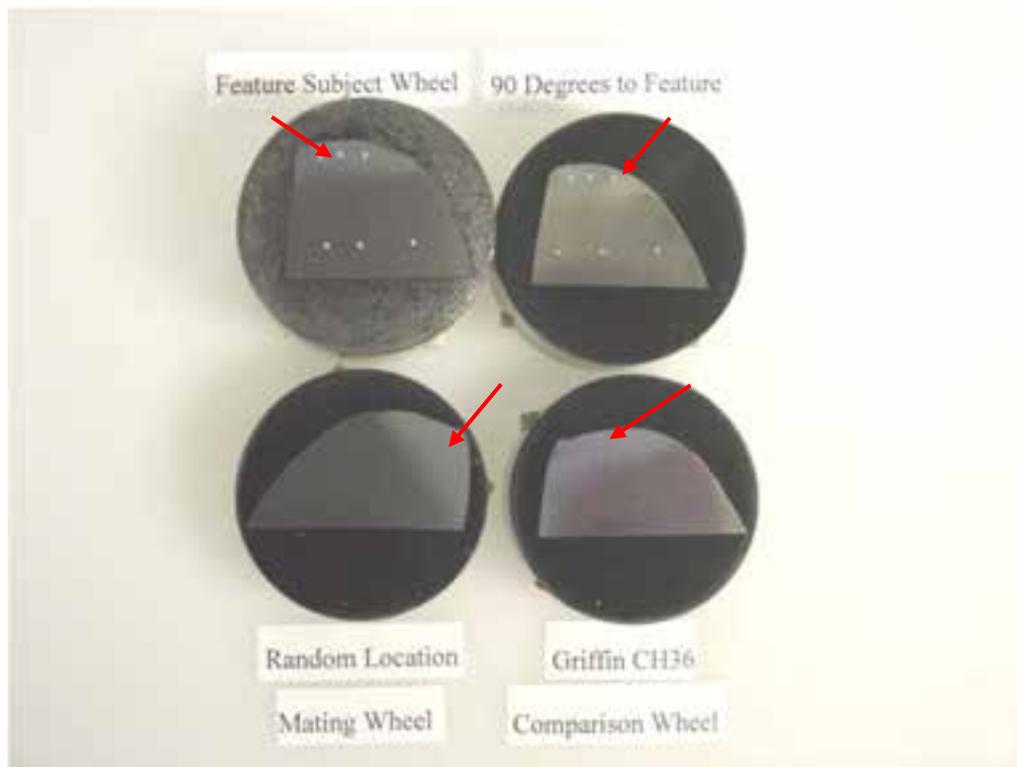
- 2.5 Pour vérifier si cette zone de martensite revenue fine au sommet du boudin de la roue constituait une anomalie dans cet essieu monté particulier seulement, on a pratiqué une coupe de référence dans une autre roue Griffin située au laboratoire d'ingénierie. Il s'agissait d'une roue de type CH36, fabriquée en mars 2011, numéro de série 06568. Tout comme celui de la roue considérée, le sommet du boudin de la roue de référence était composé de martensite revenue fine et d'une microstructure à cœur de ferrite-perlite. La figure 13 montre les 4 coupes métallurgiques. On y voit distinctement la zone du sommet du boudin de roue qui contient de la martensite revenue fine.

Figure 13: Photographie montrant les 4 coupes métallurgiques pratiquées dans les boudins de roue. La flèche indique la zone de martensite revenue fine dans la zone du sommet du boudin de roue.

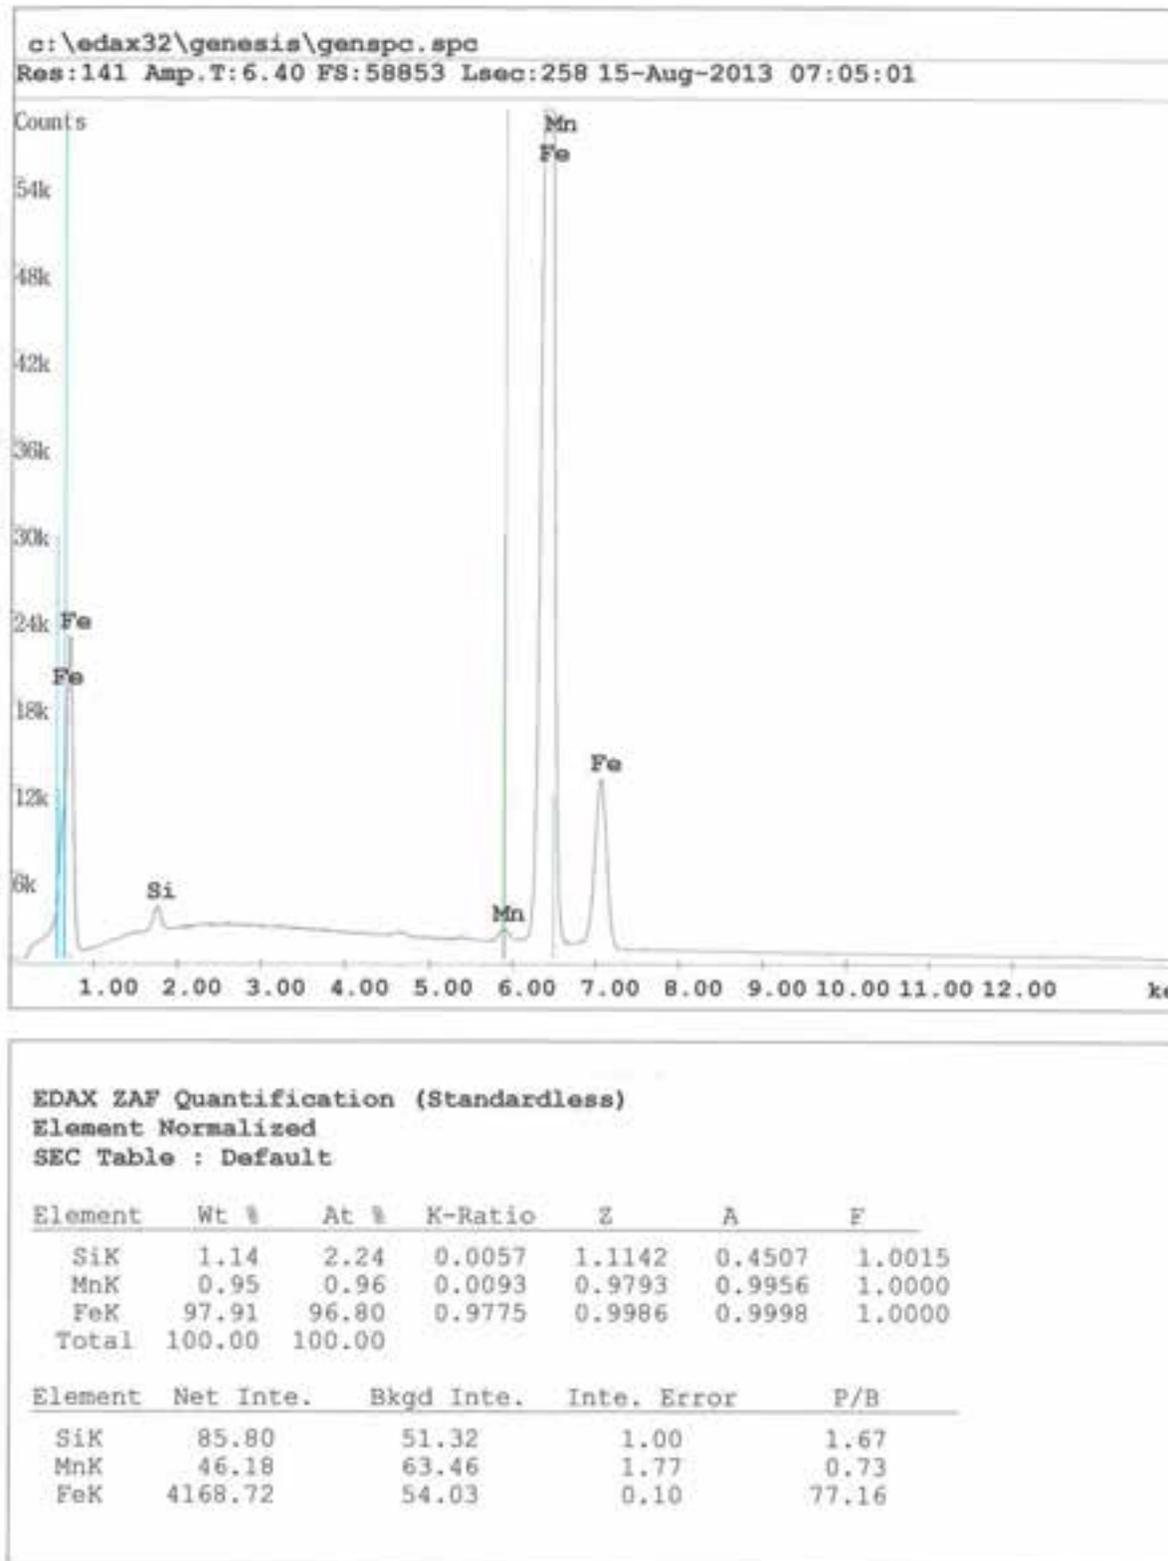
- 2.7 On a soumis la coupe métallurgique pratiquée dans la roue considérée à une spectroscopie à dispersion d'énergie et les résultats de l'analyse sans étalon montrent pour cette roue un contenu de manganèse et de silicium conforme à la norme de l'AAR. Il n'a pas été possible de mesurer la quantité de carbone, de phosphore et de soufre. La figure 14 montre un spectre représentatif.
- 2.8 On a effectué sur les deux roues des mesures de leur usure, dont les résultats sont présentés au tableau 4. Les deux roues se trouvaient dans les limites de service prescrites par l'AAR.

Figure 14: Spectre à dispersion d'énergie et résultats de l'analyse sans étalon pour le matériau de la roue considérée; on y indique les pics de fer (Fe), de manganèse (Mn) et de silicium (Si).
