RAPPORT D'ENQUÊTE SUR UN ÉVÉNEMENT AÉRONAUTIQUE
A00A0051

COLLISION AVEC DES ARBRES

ASTRA SPX D'ISRAEL AIRCRAFT INDUSTRIES

22 MARS 2000

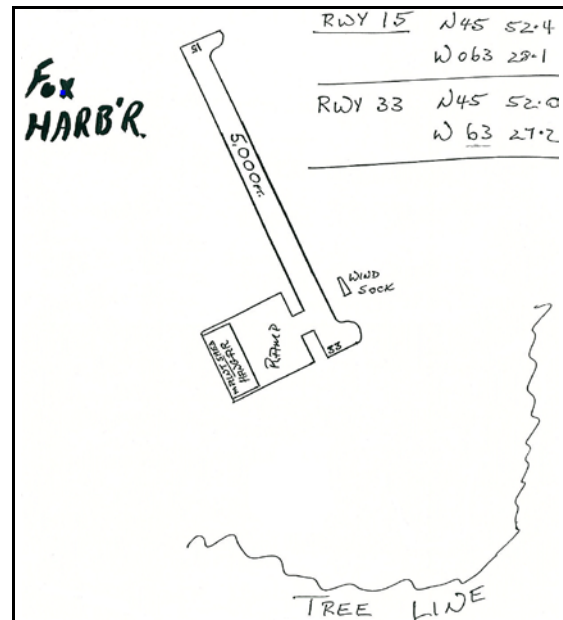
Les renseignements sur l'aérodrome dont disposait l'équipage au moment de l'approche se limitaient à un croquis manuscrit du plan de l'aérodrome sur lequel étaient inscrites les coordonnées de latitude et de longitude (figure 1). Personne n'étant affecté à la surveillance de la radio très haute fréquence (VHF) de l'aérodrome, l'équipage n'a pu obtenir aucun renseignement sur l'état de la piste ou sur le vent.

était de 200 à 300 pieds au-dessus du niveau de la mer. Peu avant la limite forestière (figure 1), l'appareil a recommencé à descendre. Lorsque le copilote a aperçu des arbres entre l'appareil et la piste, il a annoncé qu'il fallait faire une remise des gaz, mais, à ce moment, le commandant de bord avait déjà amorcé la remise des gaz qui survenait cependant trop tard pour que l'appareil évite les arbres. Pendant l'approche, il n'y a eu aucun appel de SOP concernant l'altitude.
